事例③ (列車衝突事故 ブレーキ力低下)

平成26年2月15日 0時30分ごろ発生

事例④（列車脱線事故 踏切圧雪）

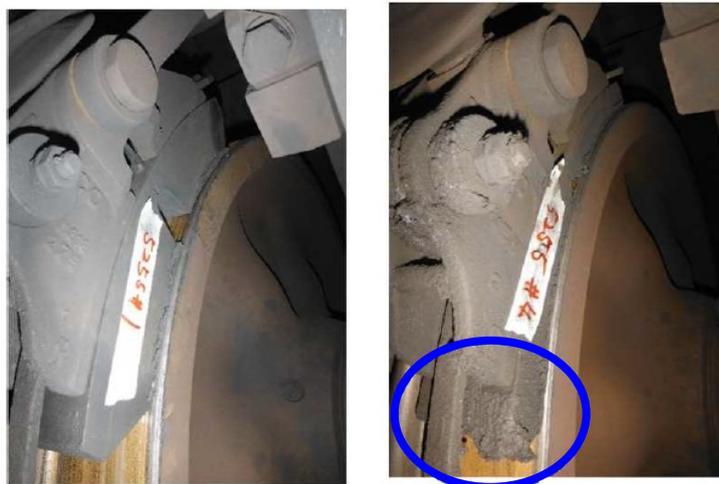
制輪子等に付着していた塵埃、油分に雪が混ざって車輪との間に供給されブレーキ力が低下

図17 本件事故車両の制輪子。左は付着物の少ない例。右は付着物が堆積した例（青丸枠内）

原因：本事故は、降雪時の線路上を走行中に、先行列車のB駅での過走後の処理のために、運輸司令から急遽停止の指示を受けた後続列車が非常ブレーキにより停止しようとした際に、必要なブレーキ力が得られなかったため、停車していた先行列車と衝突したことにより発生したものと考えられる。後続列車で必要なブレーキ力が得られなかったのは、非常ブレーキの動作時に空気ブレーキの制輪子が車輪に押し付けられた際、車輪踏面と制輪子摺動面間の摩擦係数が大きく低下していたためと考えられる。摩擦係数の低下には、車輪と制輪子の間に、線路内の積雪、車輪フランジ部に残っていた油分、制輪子に付着していた塵埃などが液体状に混ざり合って供給されたことが関与した可能性があると考えられる。

積雪が、レールの頭頂面に達するくらいの高さになり、車輪フランジと接触するおそれがある場合には、ブレーキ力（車輪・制輪子間の摩擦係数）が低下することを考慮して、降雪時には早めに速度規制や運行中止等を行うよう運転規制の見直しを行う必要がある。また、降雪時に摩擦係数の低下によるブレーキ力の低下を

防止するため、制輪子付着物の除去を定期的に行う必要がある。耐雪ブレーキについては、その機能を更に高めるために押付力について検討する必要がある。なお、耐雪ブレーキの使用手法、時期についても明確化することが望ましい。

- ① 制輪子付着物を月検査時（約3か月に1回）に除去する。
- ② 運転規制（速度規制、運転中止）を明確化する。

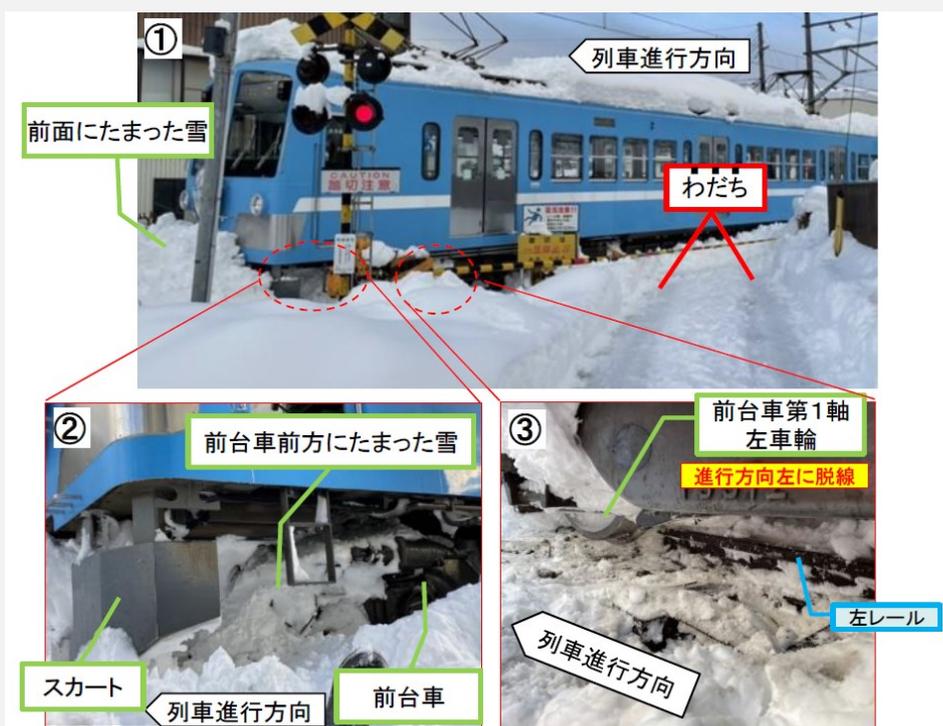
過去に積雪があった日と同様の状況と考え、除雪等の対応を行わずに列車を走行させ脱線

概要：本路線は大雪の影響により、事故発生前日20時23分ごろから事故現場を含む駅間で運転を見合わせていたが、事故発生当日午前にも雪がやんだことから、本列車（2両編成）は運転を再開する前の試運転列車として、事故現場の同踏切道を走行したとき、列車の運転士は異音を感知したため、非常ブレーキを使用して列車を停止させた。列車停止後、係員が降車して確認したところ、先頭車両の前台車第1軸が左側に脱線していた。列車には、運転士1名、分岐器の除雪を行う係員4名並びに駅等で勤務を行う運転士3名及び駅係員2名が乗車していたが、負傷者はいなかった。

図18 本件事故現場の状況
