### (3) 除雪に関するヒューマンファクターや組織的要因の特徴

#### 事例④（列車脱線事故 踏切圧雪）

令和3年12月27日 13時46分ごろ発生

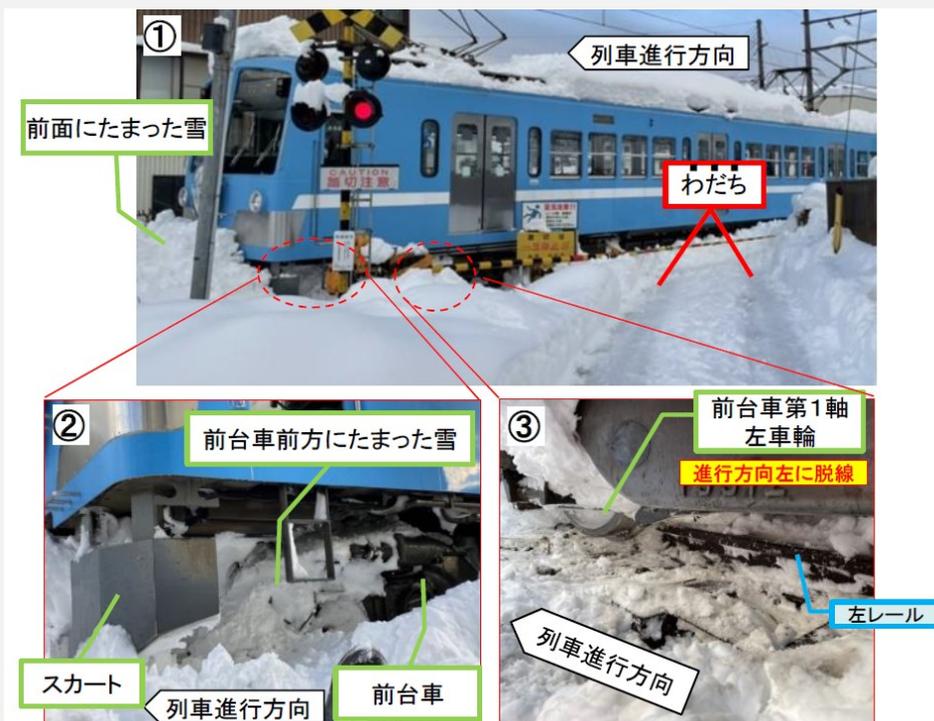
図18 本件事故現場の状況

**概要：**本路線は大雪の影響により、事故発生前日20時23分ごろから事故現場を含む駅間で運転を見合わせていたが、事故発生当日午前にも雪がやんだことから、本列車（2両編成）は運転を再開する前の試運転列車として、事故現場の同踏切道を走行したとき、列車の運転士は異音を感知したため、非常ブレーキを使用して列車を停止させた。列車停止後、係員が降車して確認したところ、先頭車両の前台車第1軸が左側に脱線していた。列車には、運転士1名、分岐器の除雪を行う係員4名並びに駅等で勤務を行う運転士3名及び駅係員2名が乗車していたが、負傷者はいなかった。

**原因：**本事故は、先頭車両前台車の輪重が減少し、同台車が左に回転した状態で列車が走行し、同台車第1軸が踏切道のレール上及びフランジウェイに存在した圧雪に乗り上がり、脱線したことにより発生した可能性が考えられる。

先頭車両前台車の輪重が減少したことについては、軌道上に多量の積雪がある状態で列車が雪を押しつけながら走行した際に、スカート下部及び上部から入り込んだ雪のかさが増すことで先頭車両の前台車に上方方向の負荷がかかったことによる可能性が考えられる。

先頭車両前台車が左に回転したことについては、先頭車両及び前台車の前面にたまった雪により車体及び前台車の前部が押されたことによる可能性が考えられる。

降雪、積雪及び圧雪状況等の情報収集を的確に実施した上で、軌道上及び踏切道の除雪の要否、スノーブラウ付き車両の使用及び列車の運行可否を判断する客観的基準・条件を明確にする必要がある。

降雪及び積雪時の取扱マニュアルを制定した。同マニュアルの主な内容は次のとおりである。

また、本件列車と同形式の車両2編成にスノーブラウの装着を行った。

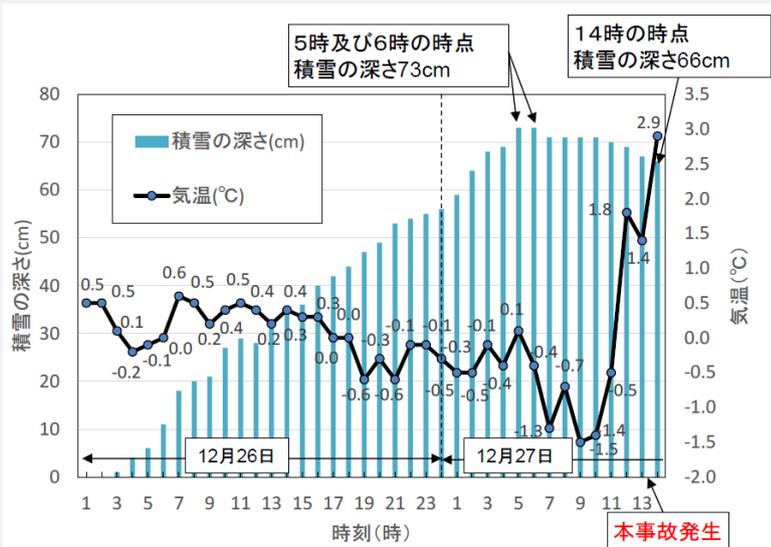
図19 本事故現場付近の積雪の深さ及び気温の推移

軌道上に多量の積雪が存在したことについては、低い気温と多量の降雪がある状況において、前日に同踏切道を走行した最終列車走行時に軌道上にあった積雪に加えて、列車が走行するまでの間に降った雪の多くが溶けずに残っていたことによる可能性が考えられる。

除雪を行わずにスノーブラウ付き車両を使用しない列車を運行したことについては、軌道上の積雪及び同踏切道の圧雪状況が、過去において運行実績のあった日と本事故発生時とは異なっていたと推定されるにもかかわらず、安全統括管理者が軌道上の積雪及び同踏切道の圧雪状況が本事故発生時と同様であると考え、列車が問題なく走行できた過去の実績を基に除雪の要否及び運行可否を最終的に判断したためと考えられる。さらに、積雪状況及び圧雪状況等から除雪の要否、スノーブラウ付き車両の使用及び運行可否の判断ができる客観的基準・条件が社内規程等に示されていなかったこと、同社が踏切道の圧雪状況の確認を実施していないことから、除雪の要否及び運行可否の判断をするための情報収集が十分ではなかったことが関与した可能性が考えられる。
