### 3. 着目した事故等の特徴と調査事例

#### (1) 踏切圧雪要因の列車脱線事故

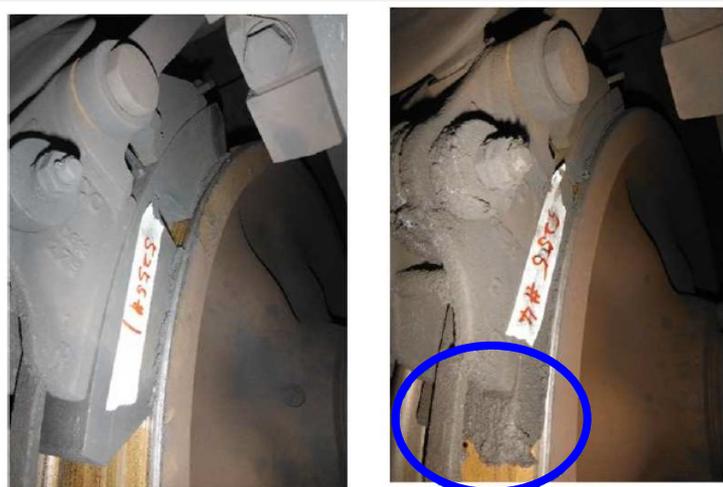
図17 本件事故車両の制輪子。左は付着物の少ない例。右は付着物が堆積した例（青丸枠内）

**原因：**本事故は、降雪時の線路上を走行中に、先行列車のB駅での過走後の処理のために、運輸司令から急遽停止の指示を受けた後続列車が非常ブレーキにより停止しようとした際に、必要なブレーキ力が得られなかったため、停車していた先行列車と衝突したことにより発生したものと考えられる。後続列車で必要なブレーキ力が得られなかったのは、非常ブレーキの動作時に空気ブレーキの制輪子が車輪に押し付けられた際、車輪踏面と制輪子摺動面間の摩擦係数が大きく低下していたためと考えられる。摩擦係数の低下には、車輪と制輪子の間に、線路内の積雪、車輪フランジ部に残っていた油分、制輪子に付着していた塵埃などが液体状に混ざり合って供給されたことが関与した可能性があると考えられる。

防止するため、制輪子付着物の除去を定期的に行う必要がある。耐雪ブレーキについては、その機能を更に高めるために押付力について検討する必要がある。なお、耐雪ブレーキの使用手法、時期についても明確化することが望ましい。

- ① 制輪子付着物を月検査時（約3か月に1回）に除去する。
- ② 運転規制（速度規制、運転中止）を明確化する。

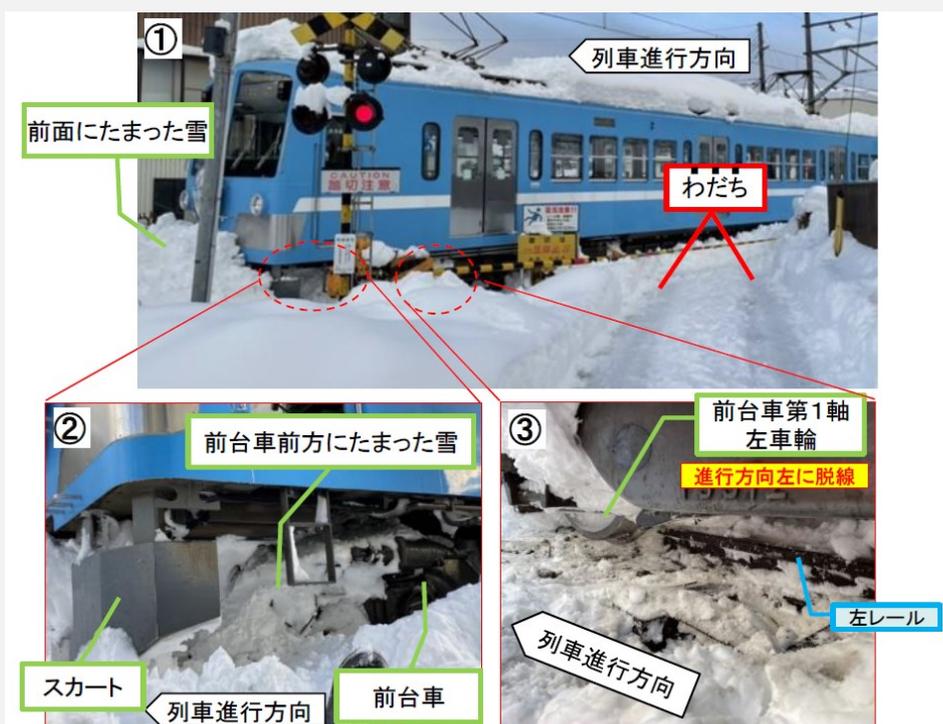
図18 本件事故現場の状況

**原因：**本事故は、先頭車両前台車の輪重が減少し、同台車が左に回転した状態で列車が走行し、同台車第1軸が踏切道のレール上及びフランジウェイに存在した圧雪に乗り上がり、脱線したことにより発生した可能性が考えられる。

先頭車両前台車の輪重が減少したことについては、軌道上に多量の積雪がある状態で列車が雪を押しつけながら走行した際に、スカート下部及び上部から入り込んだ雪のかさが増すことで先頭車両の前台車に上方方向の負荷がかかったことによる可能性が考えられる。

先頭車両前台車が左に回転したことについては、先頭車両及び前台車の前面にたまった雪により車体及び前台車の前部が押されたことによる可能性が考えられる。

降雪、積雪及び圧雪状況等の情報収集を的確に実施した上で、軌道上及び踏切道の除雪の要否、スノーブラウ付き車両の使用及び列車の運行可否を判断する客観的基準・条件を明確にする必要がある。
