## 鉄道事故分析集

# 雪による鉄道事故の防止に向けて

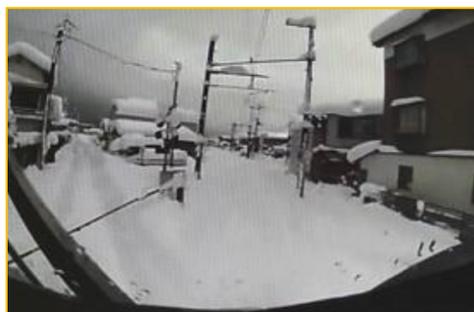
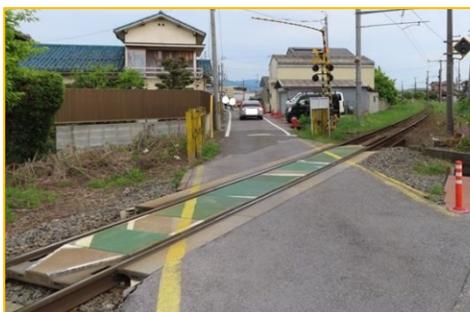
左写真は、除雪されていない線路（踏切道）を列車から見た様子。写真の左側から中央に向かって道路上の積雪に自動車等が通ったわだちが見られる。（鉄道事故調査報告書より）  
右写真は、雪の積もっていない踏切道を道路から見た様子。

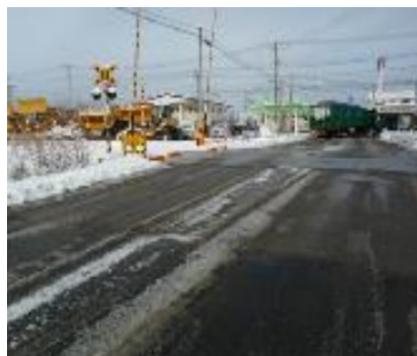
図8 踏切道融雪装置の設置場所の全景例。踏切付近の道路の積雪が少ない。(東日本旅客鉄道株式会社ホームページより)

過去の降積雪に起因する鉄道運転事故等により実施した対策は、他の必要な路線・場所にも展開しています。例えば、踏切のレールの隙間に雪が積もり、自動車の通行等で隙間の雪が圧雪されることで発生した列車脱線事故を受け、踏切のレールの隙間に雪が圧雪されないように融雪装置を設置しました。雪の吹きだまりが出来やすい踏切道については、レール以外の箇所にも融雪装置を設置し、同種の事故等を未然防止しています。さらに、急激な融雪により、のり面崩壊が発生した場所では、のり面格子砕工等を施工しました。融雪に限らず、土砂流入の危険性が高いのり面に関しては継続的に施工を進め、鉄道運転事故につながるリスクの低減に努めています。

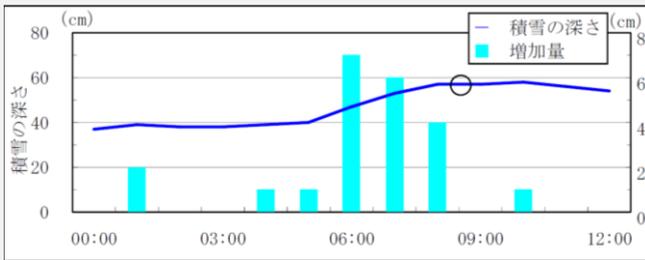
図 1.1 事故現場付近の積雪の深さ及び増加量（丸枠は事故発生時刻）

本事故が発生したのは、事故現場付近で遮るものがない方向からの強風により本件踏切において吹きだまりが短時間のうちに成長したため事故発生前の時間帯の降雪とあいまって本件踏切にレールが埋もれるほどの雪が積もったこと、及び本件踏切を多くの大型車が通過し積もった雪が短時間のうちに踏み固められたことが重なり、圧雪が短時間で形成されたことが関与した可能性があると考えられる。

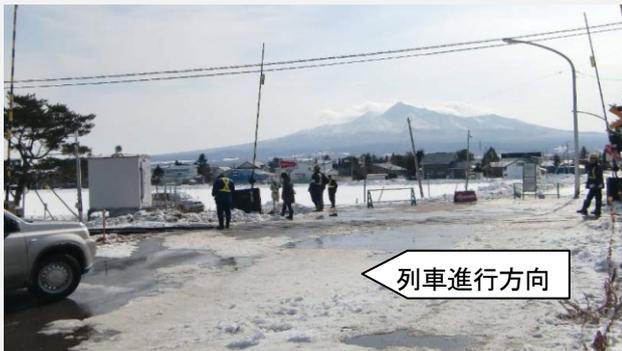
図 1.3 本件踏切及びその南東方向の状況（事故発生翌日）

**原因：**本事故は、本件列車が、本件踏切のフランジウェー及びレール面上に形成された圧雪に乗り上げたのち左へ移動したため、脱線したものと考えられる。

冬季の積雪時において強風が予測される場合は、その風向によって予期せぬ量の吹きだまりが短時間のうちに発生する可能性もあるので、実際に列車を運行するときの踏切の状況が除雪したときの状況から大きく変化する可能性があることを考慮し、列車添乗又は踏切の巡回等により、状況の適切な把握に努め、必要な場合は速やかに踏切除雪の実施を検討することにより、圧雪が短時間で形成されたとしても対処できるようにする必要がある。

(1) 列車頻度が少ない線区で大型自動車の通行が多く、フランジウェー部が圧雪となるおそれのある踏切において、湿性で吹きだまりが発生しやすい気象状況の場合には以下の対策を実施した。

- 初列車前における踏切除雪及び踏切端部の吹きだまりの除去

- ・列車間隔が長い時間帯においては巡回により、吹きだまり発生の再確認及びフランジウェー部の監視を強化し、必要な場合には除雪作業
- (2) 本件踏切に対してカメラを設置し、天候状況に合わせ踏切の状態監視を実施した。
- (3) 引き続き降積雪に関する状況の適切な把握に努め、除雪を実施。さらに、詰めゴムを設置している踏切について、目視確認及びハンマー等による詰めゴムの中空部における土砂の堆積の有無を調査した。冬期の前に詰めゴムの状況を確認し、必要に応じて土砂等の除去作業を行うとともに土砂混入を防止する措置を講じ、混入が認められた箇所については、一層の監視体制強化を実施していくこととしている。

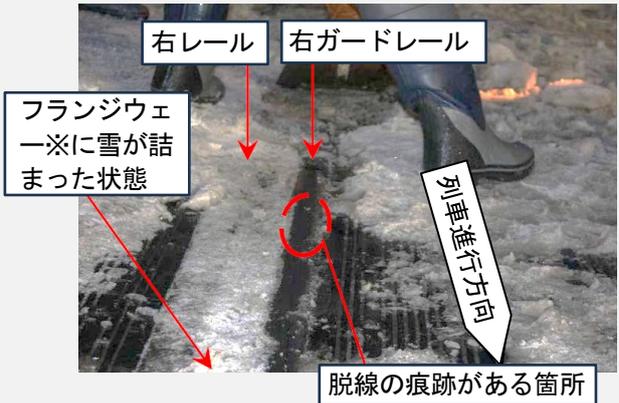
図 1.4 本件踏切の状況（事故当日夕方に該当場所を除雪して撮影）

※ 本件踏切には、この底部に詰めゴムがあるも見えない状態

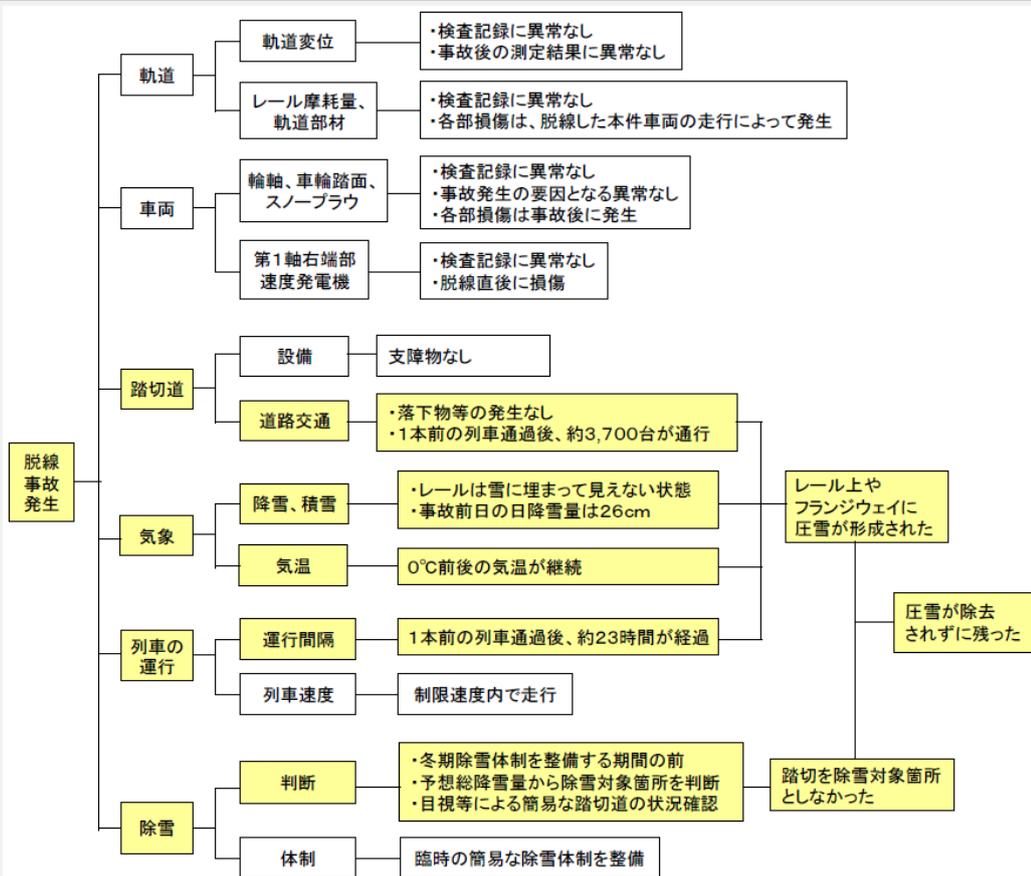
図15 列車脱線事故の関与要因 (黄色四角は事故発生に関与した可能性のある箇所)

**原因：**本事故は、列車が運転頻度の低い上下待避線の右曲線内にある駅構内の踏切道を通過中に、1両目前台車第1軸の左車輪が左レール（外軌）に乗り上がり、左に脱線したことによるものと考えられる。脱線したことについては、同踏切道のレール上やフランジウェイに存在した圧雪に車輪のフランジが乗り上がったことによる可能性があると考えられる。

同踏切道内に圧雪が存在したことについては、0℃前後の気温が続く状況において事故前日に多くの雪が降ったこと及び1本前の列車との長い運行間隔の間に同踏切道を通過する自動車によって雪が踏み固められ続けたことによる可能性があると考えられる。また、列車通過までに除雪が行われなかったため、レール上やフランジウェイに形成された圧雪が除去されずに残った可能性があると考えられる。なお、除雪が行われなかったことについては、冬期除雪体制を整備する期間の前であったこと、目視等による簡易な踏切道の状況確認であったこと及び現地確認や除雪の判断において運行間隔を十分に考慮していなかったことが関与した可能性があると考えられる。

降雪量の多い日、夜間における強い寒気の通過及びこれらに類する注意を要する気象状況等が予想される場合は、冬期除雪体制の計画期間以外においても、臨機応変に除雪人員の増強を図ることが望ましい。また、降積雪の状況に応じて、現地確認による圧雪状態の把握及び列車の運行間隔、自動車交通量等の踏切道の環境を考慮して除雪の対象箇所を適切に設定する等、踏切除雪の更なる充実を図ることが望ましい。

本件踏切は従来より冬期除雪体制における要注意箇所として指定されていたが、他の踏切道に対しても除雪に関する要注意箇所の抽出及び具体的な対応策について検討することが望ましい。

なお、これらの検討においては、長時間列車が通らない線路の踏切道、自動車交通量の多い踏切道等、各踏切道の環境を考慮した除雪の適切な実施に向け、各踏切道の設備等に即したものとなるように配慮する必要がある。

C駅は、平成29年の冬期除雪体制（夜間の除冰雪等を行うための冬期除雪係員の配置）を平成29年12月15日から整備する計画であったが、予定を前倒しして平成29年12月9日0時から整備した。

列車がD駅E番線からA線乗り本線に進出する区間及びA線下り本線からD駅E番線に進出する区間（いずれもC駅方向）を、平成29年12月7日～平成30年3月31日の期間、列車の運行に使用しないこととした。

1日に走行する列車が2本以下の線路や自動車（特にトラック）の交通量が多い踏切道など、D駅E番線と同じような条件である13箇所の構内踏切（11駅）を抽出し、新たに要注意箇所とした。同箇所がある駅は、冬期除雪体制を前倒しするとともに、初列車の進入前に踏切の点検が行えるよう作業ダイヤの見直し等を行った。

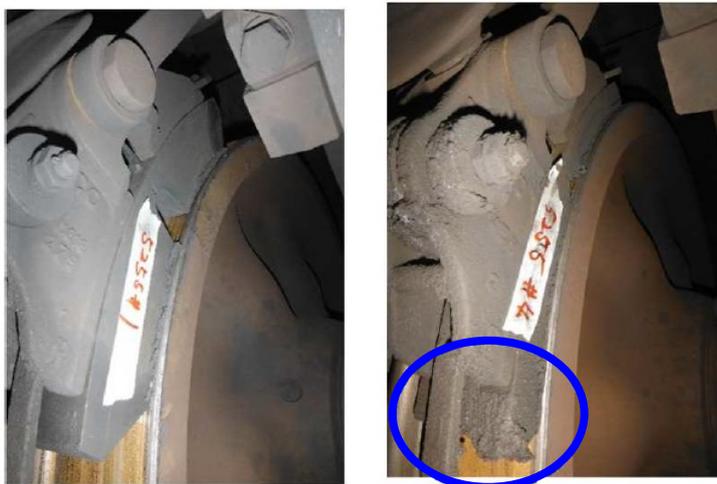
図17 本件事故車両の制輪子。左は付着物の少ない例。右は付着物が堆積した例（青丸枠内）

**原因：**本事故は、降雪時の線路上を走行中に、先行列車のB駅での過走後の処理のために、運輸司令から急遽停止の指示を受けた後続列車が非常ブレーキにより停止しようとした際に、必要なブレーキ力が得られなかったため、停車していた先行列車と衝突したことにより発生したものと考えられる。後続列車で必要なブレーキ力が得られなかったのは、非常ブレーキの動作時に空気ブレーキの制輪子が車輪に押し付けられた際、車輪踏面と制輪子摺動面間の摩擦係数が大きく低下していたためと考えられる。摩擦係数の低下には、車輪と制輪子の間に、線路内の積雪、車輪フランジ部に残っていた油分、制輪子に付着していた塵埃などが液体状に混ざり合って供給されたことが関与した可能性があると考えられる。

積雪が、レールの頭頂面に達するくらいの高さになり、車輪フランジと接触するおそれがある場合には、ブレーキ力（車輪・制輪子間の摩擦係数）が低下することを考慮して、降雪時には早めに速度規制や運行中止等を行うよう運転規制の見直しを行う必要がある。また、降雪時に摩擦係数の低下によるブレーキ力の低下を

防止するため、制輪子付着物の除去を定期的に行う必要がある。耐雪ブレーキについては、その機能を更に高めるために押付力について検討する必要がある。なお、耐雪ブレーキの使用手法、時期についても明確化することが望ましい。

- ① 制輪子付着物を月検査時（約3か月に1回）に除去する。
- ② 運転規制（速度規制、運転中止）を明確化する。
