第4章 事例紹介

1. ハードランディングにより操縦者が重傷を負った事例

型式 アレキサンダー・シュライハー式ASK13型

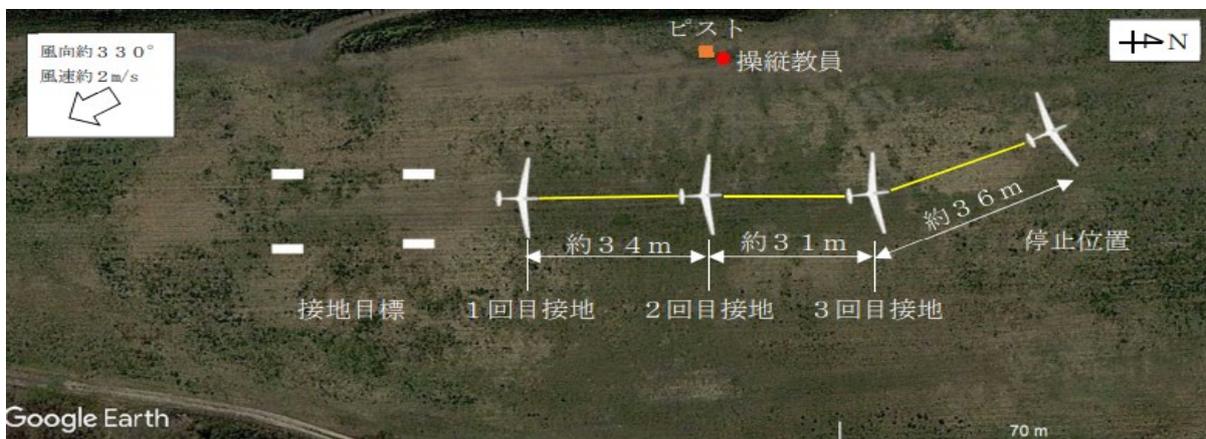
図9 2回目推定飛行経路

ふだんより高い経路で着陸進入し、ダイブブレーキが全開であったことで降下率が大きくなったため、また、速度及び進入経路の修正に集中して機首の引きし操作が遅れたため、ハードランディングしてバウンドし、2回目に接地した時の衝撃により負傷したものと推定される。

- 練習生に単独飛行を行わせる際の技量認定について、規則を関係者に改めて周知し、手順どおりに技量認定が行われるようにする必要がある。
- 操縦教員が状況に応じた適切な指示を行うための方法を検討することが望ましい。
