2. 乱気流により機体後部下面が滑走路面に接触した事例

発生日時 2021年（令和3年）2月3日 11時30分ごろ

型式 テキストロン・アビエーション式172S型

重大インシデント概要 同機は、単独飛行による操縦訓練中、北九州空港に着陸する際、機体姿勢が不安定となったことから復行を行ったが、機体後部下面が滑走路面に接触した。

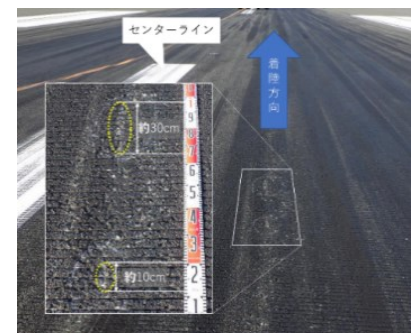
- ・飛行後点検において、機体後部下面に擦過痕等確認
- ・滑走路面に擦過痕確認
