3. バウンド後再接地した際にプロペラが滑走路面に接触した事例

発生日時 2022年（令和4年）3月6日 18時06分ごろ

型式 ソカタ式TBM700型

重大インシデント概要 同機は、八尾空港A滑走路上でバウンドを繰り返している間にプロペラブレード先端が滑走路に接触した。

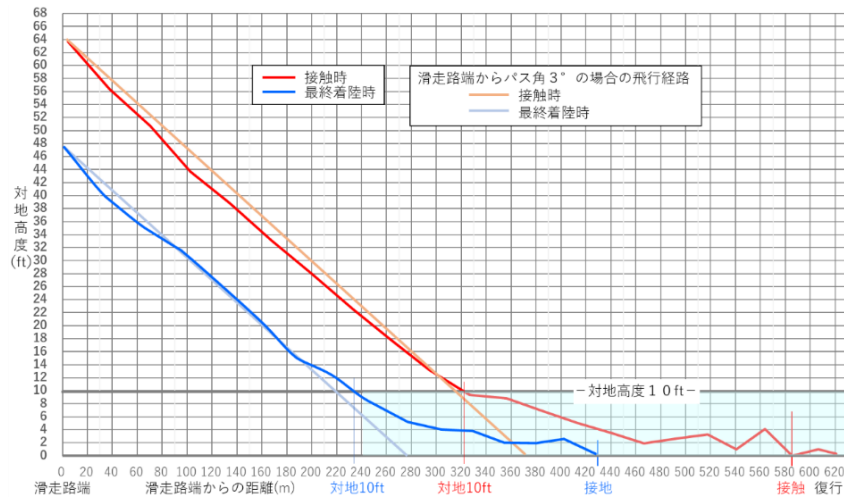
図10 滑走路端から接触（接地）までの飛行経路の比較

着陸進入中に低高度で機体姿勢が不安定となったため復行を行ったが、上昇に転じる前に機体後部下面が滑走路面に接触したものと推定される。低高度で機体姿勢が不安定になったことについては、同機が接地直前に乱気流に遭遇するとともに、その影響の下で大きな機首上げ操作が行われたことが関与したものと考えられる。

- ・単独飛行実施時に横風が予想されるときは、安全マージンを加味した仮想風速で横風成分を算出し、必要に応じて、（監督以外の教官が搭乗する）監視機による事前の天候調査を実施し可否を決定することとした。
- ・監視機は、横風成分が安全基準を超え着陸進入が不可と判断した場合には、単独飛行機に対して上空待機又は代替飛行場への着陸を指示するよう、対応を明確化した。

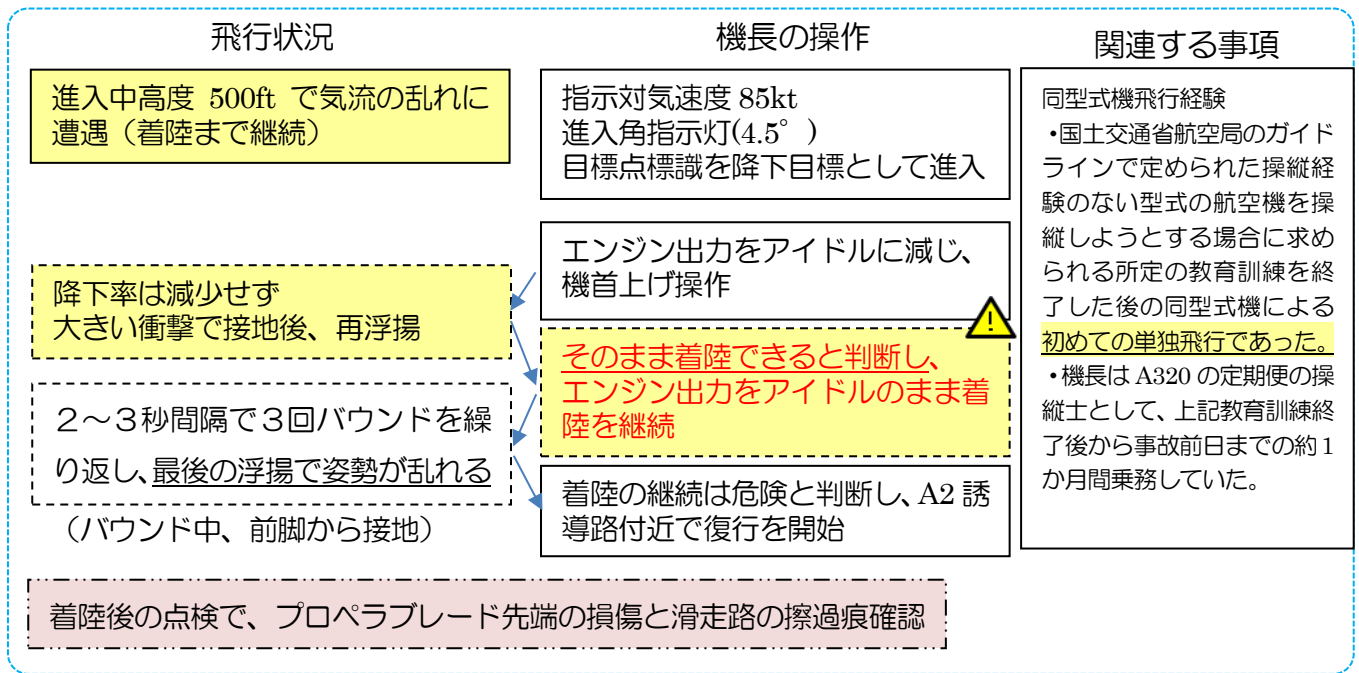
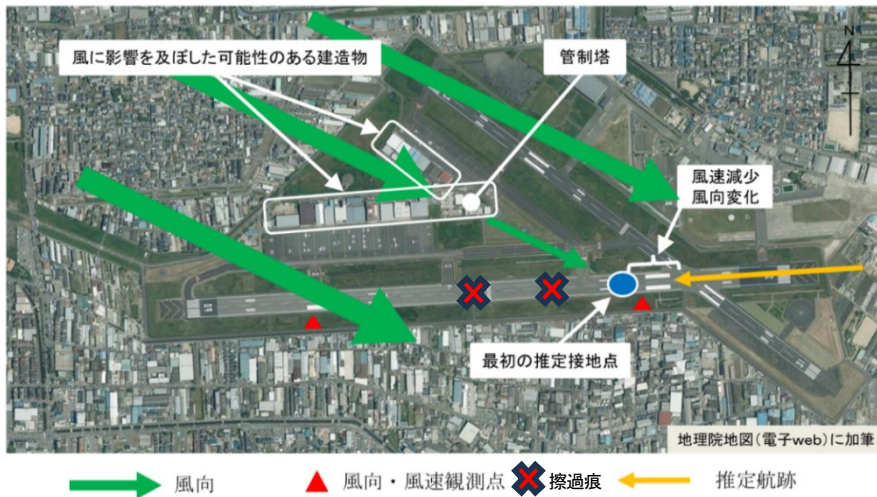
図 1 1 空港の風の状況及び擦過痕

- 滑走路 27 に設置されている進入角指示灯(PAPI)の進入角は、4.5° と一般的な空港に比べて大きくなっている。
- 北西方向からの強い風が吹くと、滑走路 27 進入端を通過してから接地までの間に航空機が大きく沈む現象が発生することがある。

強い北西風が吹く状況下で降下率が減らないまま通常よりも大きい衝撃で接地してバウンドした後、適正な姿勢を維持できず機首が下がった状態で再接地したことにより発生したものと考えられる。機首が下がった状態で再接地したことについては、バウンド後における機体姿勢の変化が適切に認識されなかったことによるものと考えられる。

- 降下率が減らないまま通常よりも大きい衝撃で接地した後にバウンドが生じた場合は、ちゅうちゅすることなく復行することが必要である。
