第4章 事例紹介

1. ハードランディングにより操縦者が重傷を負った事例

2. 乱気流により機体後部下面が滑走路面に接触した事例

3. バウンド後再接地した際にプロペラが滑走路面に接触した事例

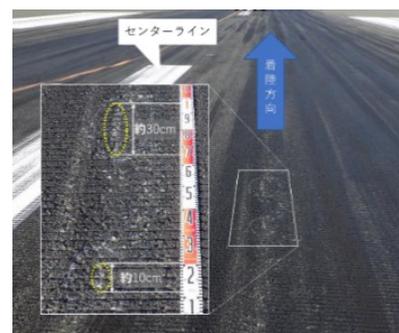
図10 滑走路端から接触（接地）までの飛行経路の比較

- ・飛行後点検において、機体後部下面に擦過痕等確認
- ・滑走路面に擦過痕確認

着陸進入中に低高度で機体姿勢が不安定となったため復行を行ったが、上昇に転じる前に機体後部下面が滑走路面に接触したものと推定される。低高度で機体姿勢が不安定になったことについては、同機が接地直前に乱気流に遭遇するとともに、その影響の下で大きな機首上げ操作が行われたことが関与したものと考えられる。

- ・単独飛行実施時に横風が予想されるときは、安全マージンを加味した仮想風速で横風成分を算出し、必要に応じて、（監督以外の教官が搭乗する）監視機による事前の天候調査を実施し可否を決定することとした。
- ・監視機は、横風成分が安全基準を超え着陸進入が不可と判断した場合には、単独飛行機に対して上空待機又は代替飛行場への着陸を指示するよう、対応を明確化した。
