航空事故分析集

滑走路等への接触事故の防止に向けて

～規則を遵守し、基本に忠実に～

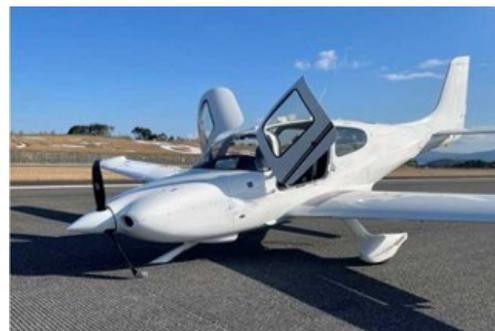
図1 ARC 事故写真
