3. BRM/BTMが機能しなかったことが事故要因に含まれる事故事例

1 引継内容をしっかりと聞いておらず船位などの状況認識が不十分で消波ブロックに衝突

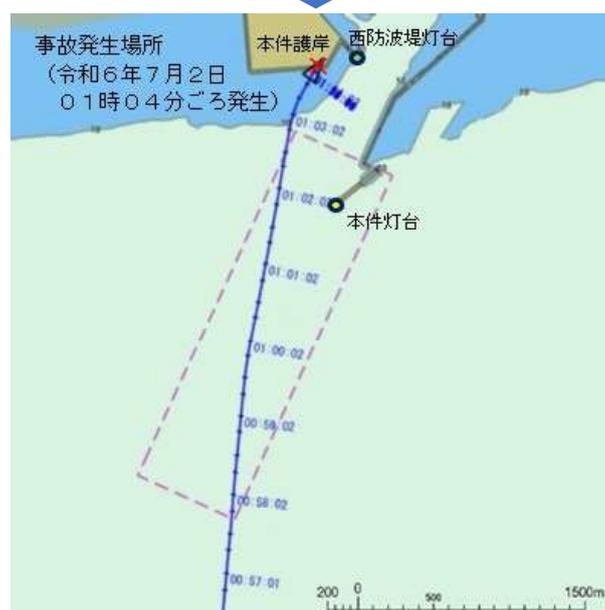
航行経路図

船長は、本船が、実際には水路から西方に外れかけ、護岸まで約500mとなっていた時点で、水路内の東島防波堤から安全な距離を隔てた位置に達したものと判断し、水路に沿って航行するべく、右転を指示した。

船橋にいた航海士らは、右転する針路変更が不十分であったことから、船長の操船に対し、航海士Bが西防波堤の方位及び距離を進言し、航海士Cが主機を後進とすることを進言したのを受けて、船長は、右舵一杯を指示したが、護岸への衝突を回避することができず、本船は、消波ブロックに衝突した。

- ・夜間、本船が、苫小牧港南方沖を約16knの速力で北進中、船長が、正確な船位を把握していなかったため、港の水路に向けた右転を防波堤の灯台を通過するまで遅らせ、水路から西方に外れ、護岸への衝突を避けようとして右舵を取ったものの、護岸の消波ブロックに衝突したものと考えられる。

- ・船長及び乗組員は、当直交代時の引継ぎでは船位等の情報及び自船の状況を確実に認識し、独断的な操船に陥ることがないように効果的なコミュニケーションを取ること。
- ・操船者の操船方法がふだんと異なり、その操船に疑義を感じた場合、船橋チームの当直者は、躊躇することなく減速、船位の確認等を申し出るよう安全運航の向上を図ること。
- ・衝突が切迫するなどの緊急時には、危険の回避及び被害の軽減のための操船を躊躇なく行うこと。
