2 船長が輻輳海域での操船技量に不安を持っていた航海士に操船を任せて降橋し衝突

事故の概要

A船（コンテナ船、9,940トン、18人乗組み）は台湾基隆港に向けて南進中、B船（貨物船、499トン、5人乗組み）は、岡山県水島港に向けて北西進中、令和5年8月24日23時29分頃、和歌山県日ノ御埼北西方沖の紀伊水道において、両船が衝突し、B船が転覆した。

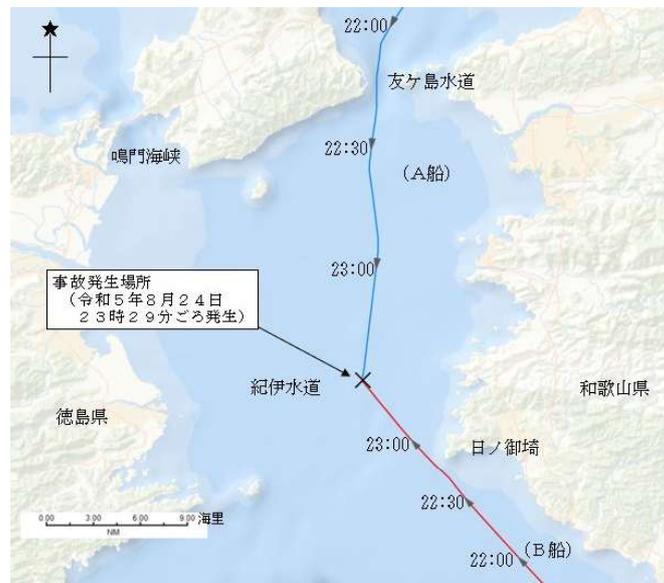
A船は、航海士Aと操舵手Aとの間で十分なコミュニケーションが取られていない状況で、VHFによる操船の意図確認や警告信号を行わず、左右小角度の操舵を繰り返したのみで、23時29分頃、船首部とB船の右舷中央部とが衝突した。

航海士Bは、至近に迫ったA船の灯火を認めて主機を全速力後進、操舵を手動に切り替えて左舵一杯としたものの効果を得られる前に、B船の右舷中央部とA船の船首部とが衝突した。

- ・本事故は、夜間、紀伊水道において、A船が南進中、B船が北西進中、横切り船の航法により避航船となるB船の航海士Bが、後方の海図台に向かって作業を行い、周囲の見張りを行っていなかったため、また、航海士Aが、B船がA船を避航すると思い、接近するB船に対し、VHFによる操船の意図確認や警告信号を行わないまま、左右小角度の操舵による避航動作を繰り返したのみであったため、B船を避航する機会を失し、両船が衝突したものと考えられる。
- ・A船において、VHFによる操船の意図確認や警告信号を行わず、左右小角度の操舵による避航動作を繰り返したのみであったのは、A船においてBRM/BTMが有効に機能していなかったことによるものと考えられる。

- ・船橋当直者は、周囲の状況及び他の船舶との衝突のおそれについて十分に判断することができるよう、視覚、聴覚及びその時の状況に適した他の全ての手段により、常時適切な見張りを行うこと。
また、船橋当直者は、他の船橋当直者と共に、目視による見張りのほか、レーダー、ECDIS、AIS（船舶自動識別装置）等の航海計器の情報を適切に用いること。さらに、操船に不安が生じた場合は、船長に昇橋を求めること。
- ・船舶所有者、船舶管理会社及び船長は、当直航海士の責務について啓発するとともに、状況に適したリソースが確実に得られるよう、BRM/BTMの強化を図ること。
