3 船橋内での進言を船体の状況認識に生かせず係船施設に衝突

事故の概要

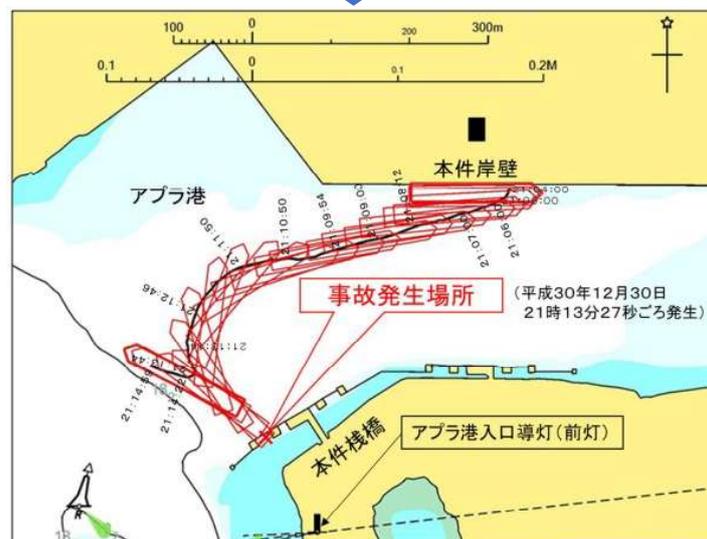
航行経路図

本船（旅客船、22,472トン、205人乗組み、旅客419人）は、平成30年12月30日21時04分（グアム現地時間）頃サイパン島に向けてアメリカ合衆国準州グアム島アプラ港F-4岸壁を離岸した後、同岸壁西方の水域で港口に向けて左回頭中、後進しながら対岸のD栈橋（米国海軍施設）に接近し、21時13分27秒頃D栈橋のドルフィンに衝突した。

航海士Cは、航海士Bの報告に対する船長の応答を聞いて、船長のジョイスティックの操作が船長の意図しているものと違っていることに気付き、船長に対し、本船が後進の状態であることを確認するよう促し、水先人も、船長に対してC P P（可変ピッチプロペラ）の翼角を前進とするように助言を行った。しかし、船長は、航海士C及び水先人からの進言及び助言の意図が理解できなかったことから、ジョイスティックを船尾側一杯に倒し続け、本船が左回頭しながら後進し、船尾部が本件栈橋のドルフィンに衝突した。
