### 3. BRM/BTMが機能しなかったことが事故要因に含まれる事故事例

#### 1 引継内容をしっかりと聞いておらず船位などの状況認識が不十分で消波ブロックに衝突

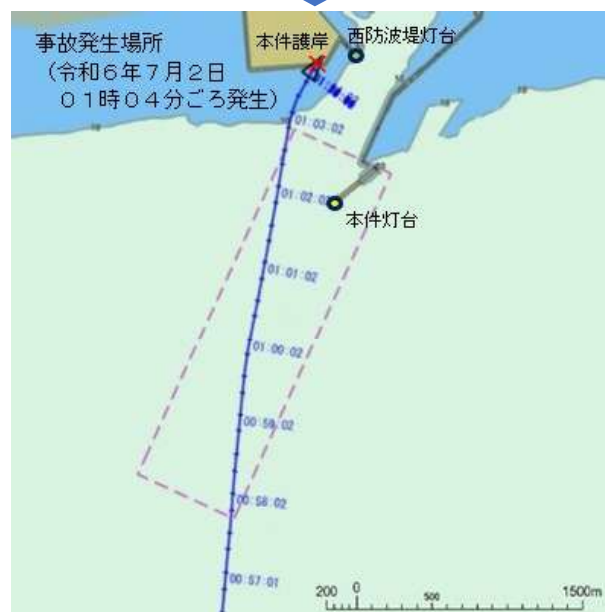
航行経路図

本船（旅客船兼自動車渡船、8,901 トン、21 人乗組み、旅客 119 人、車両 109 台）は、苫小牧港西港区に向けて入港中、令和 6 年 7 月 2 日 01 時 04 分頃、港内護岸の消波ブロックに衝突した。

本船は、バルバスバウの破口等を生じ、また、護岸は、コンクリート製消波ブロックに破損を生じた。

船長は、本船が、実際には水路から西方に外れかけ、護岸まで約 500m となっていた時点で、水路内の東島防波堤から安全な距離を隔てた位置に達したものと判断し、水路に沿って航行するべく、右転を指示した。

船橋にいた航海士らは、右転する針路変更が不十分であったことから、船長の操船に対し、航海士 B が西防波堤の方位及び距離を進言し、航海士 C が主機を後進とすることを進言したのを受けて、船長は、右舵一杯を指示したが、護岸への衝突を回避することができず、本船は、消波ブロックに衝突した。

- ・夜間、本船が、苫小牧港南方沖を約16knの速力で北進中、船長が、正確な船位を把握していなかったため、港の水路に向けた右転を防波堤の灯台を通過するまで遅らせ、水路から西方に外れ、護岸への衝突を避けようとして右舵を取ったものの、護岸の消波ブロックに衝突したものと考えられる。

- ・船長及び乗組員は、当直交代時の引継ぎでは船位等の情報及び自船の状況を確実に認識し、独断的な操船に陥ることがないように効果的なコミュニケーションを取ること。
- ・操船者の操船方法がふだんと異なり、その操船に疑義を感じた場合、船橋チームの当直者は、躊躇することなく減速、船位の確認等を申し出るよう安全運航の向上を図ること。
- ・衝突が切迫するなどの緊急時には、危険の回避及び被害の軽減のための操船を躊躇なく行うこと。

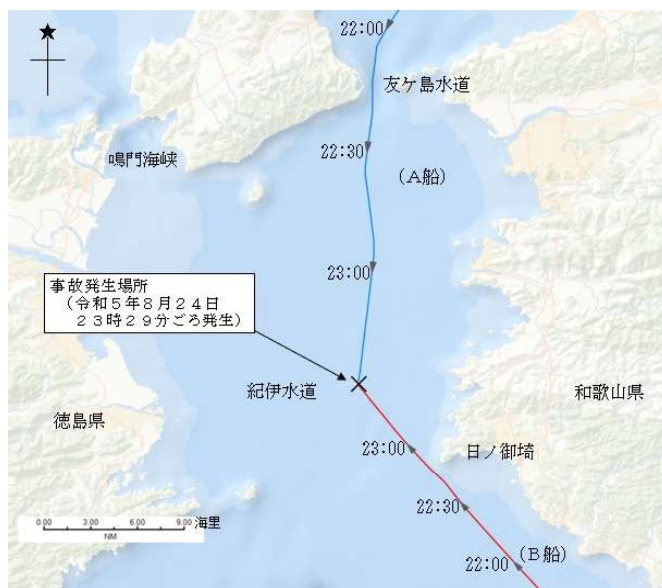
航行経路図

A船（コンテナ船、9,940トン、18人乗組み）は台湾基隆港に向けて南進中、B船（貨物船、499トン、5人乗組み）は、岡山県水島港に向けて北西進中、令和5年8月24日23時29分頃、和歌山県日ノ御埼北西方沖の紀伊水道において、両船が衝突し、B船が転覆した。

B船は、乗組員2人が死亡し、3人が重傷を負った。A船は、船首部に破口等を生じたが負傷者はいなかった。B船は、転覆した状態で漂流していたところ、26日02時50分頃沈没した。

A船は、航海士Aと操舵手Aとの間で十分なコミュニケーションが取られていない状況で、VHFによる操船の意図確認や警告信号を行わず、左右小角度の操舵を繰り返したのみで、23時29分頃、船首部とB船の右舷中央部とが衝突した。

航海士Bは、至近に迫ったA船の灯火を認めて主機を全速力後進、操舵を手動に切り替えて左舵一杯としたものの効果を得られる前に、B船の右舷中央部とA船の船首部とが衝突した。

- ・本事故は、夜間、紀伊水道において、A船が南進中、B船が北西進中、横切り船の航法により避航船となるB船の航海士Bが、後方の海図台に向かって作業を行い、周囲の見張りを行っていなかったため、また、航海士Aが、B船がA船を避航すると思い、接近するB船に対し、VHFによる操船の意図確認や警告信号を行わないまま、左右小角度の操舵による避航動作を繰り返したのみであったため、B船を避航する機会を失し、両船が衝突したものと考えられる。
- ・A船において、VHFによる操船の意図確認や警告信号を行わず、左右小角度の操舵による避航動作を繰り返したのみであったのは、A船においてBRM/BTMが有効に機能していなかったことによるものと考えられる。

- ・船橋当直者は、周囲の状況及び他の船舶との衝突のおそれについて十分に判断することができるよう、視覚、聴覚及びその時の状況に適した他の全ての手段により、常時適切な見張りを行うこと。  
また、船橋当直者は、他の船橋当直者と共に、目視による見張りのほか、レーダー、ECDIS、AIS（船舶自動識別装置）等の航海計器の情報を適切に用いること。さらに、操船に不安が生じた場合は、船長に昇橋を求めること。
- ・船舶所有者、船舶管理会社及び船長は、当直航海士の責務について啓発するとともに、状況に適したリソースが確実に得られるよう、BRM/BTMの強化を図ること。

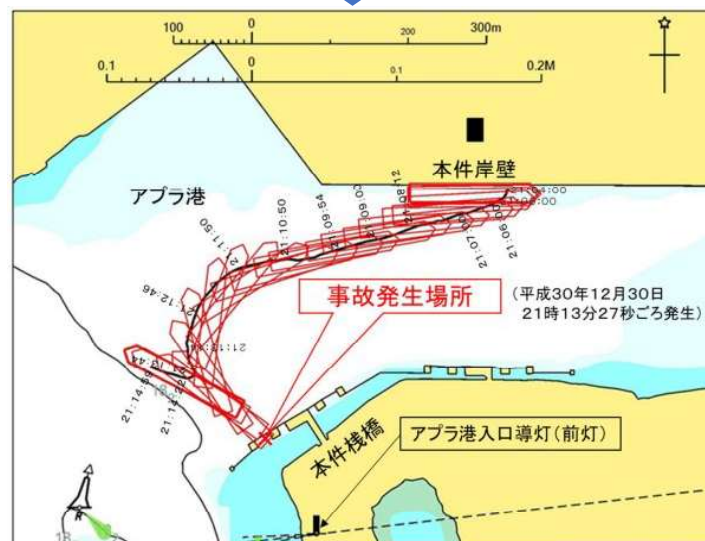
航行経路図

本船（旅客船、22,472トン、205人乗組み、旅客419人）は、平成30年12月30日21時04分（グアム現地時間）頃サイパン島に向けてアメリカ合衆国準州グアム島アプラ港F-4岸壁を離岸した後、同岸壁西方の水域で港口に向けて左回頭中、後進しながら対岸のD栈橋（米国海軍施設）に接近し、21時13分27秒頃D栈橋のドルフィンに衝突した。

本船は、右舷船尾部外板及び左舷船尾部外板に破口を生じたが、死傷者はいなかった。  
また、D栈橋のドルフィンに破損を生じた。

航海士Cは、航海士Bの報告に対する船長の応答を聞いて、船長のジョイスティックの操作が船長の意図しているものと違っていることに気付き、船長に対し、本船が後進の状態であることを確認するよう促し、水先人も、船長に対してC P P（可変ピッチプロペラ）の翼角を前進とするように助言を行った。しかし、船長は、航海士C及び水先人からの進言及び助言の意図が理解できなかったことから、ジョイスティックを船尾側一杯に倒し続け、本船が左回頭しながら後進し、船尾部が本件栈橋のドルフィンに衝突した。

- ・船長が、ジョイスティックを船尾側一杯に倒したことに気付かないまま倒し続けたのは、ジョイスティックを操作する自分の手元及び船外表示器を見ることなく操船し続けたこと、航海士 B からの報告内容を本船が本件桟橋に接近していることを示すものと思わなかったこと、及び航海士 C 及び水先人の進言及び助言の意図が理解できなかったことによるものと考えられる。
- ・船長が、航海士 C 及び水先人の進言及び助言の意図が理解できなかったのは、自分が正しいと思っていることの反証となる情報を軽視してしまいがちになっていたことによるものと考えられる。
- ・船長が、自分が操船の主導権を持って離岸回頭を行いたいと考えており、また、航海士 C が新人で、教育期間中の段階にあると認識していたことは、水先人及び航海士 C からの助言及び進言よりも自分自身の判断に重きをおいて操船を行うことにつながり、このことが、ジョイスティックを船尾側一杯に倒したことに気付かないまま倒し続けたことに関与した可能性があると考えられる。

- ・船長は、操船中に乗組員及び水先人から進言及び助言を受けた際、その意図及び趣旨が分からなかった場合には、乗組員及び水先人に問い返して説明をさせることなどを通じ、乗組員及び水先人との意思及び情報の伝達及び交換を図ること。
- ・船舶所有者は、乗組員に対し、操船シミュレーター施設を用いた B R M 訓練を定期的を実施するとともに、乗組員が訓練で習得した知見及び力量を実際の操船時に活用している状況を評価することを通じ、操船時における乗組員及び水先人の間における良好な意思及び情報の伝達及び交換が確保されるよう教育を行うこと。
