帰航中の遊漁船が、プロペラ点検口から浸水後、沈没し、漂流することとなった遊漁客等が死傷した事例

概要：遊漁船A船は、船長ほか船舶所有者、遊漁客8人の計10人が乗船し、平成20年9月20日（土）新潟港東区を出港し、21日05時00分ごろ、新潟県佐渡島北方の漁場での遊漁を終えて帰航中、佐渡島と新潟港の中間付近において船尾のプロペラ点検口から浸水し、06時45分ごろ沈没した。船長ほか遊漁客2人（遊漁客A、B）が溺死し、遊漁客2人が肺炎等で入院した。

A 船（遊漁船）主要目等

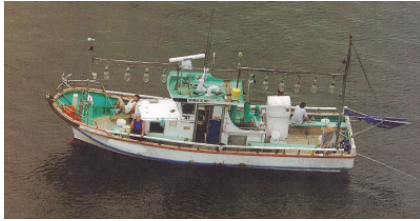
所有者：個人所有
 総トン数：3.2トン
 L × B × D：11.30m × 2.36m × 0.65m
 船質：FRP

- 前船舶所有者が漁船として使用していたA船を、平成15年1月に購入して以後、遊漁のため使用していた
- 主機関換装、キャビン及びトイレの設置、船尾の延長等が行われており、船尾区画にプロペラ点検口が設けられていた
- 小型船舶用救命胴衣（固形式）13個、信号紅炎2本、マリンVHF、漁業無線機が備えられていた
- 市販の携帯電話用アンテナを装着しており、本事故現場においても携帯電話での通話が可能であった

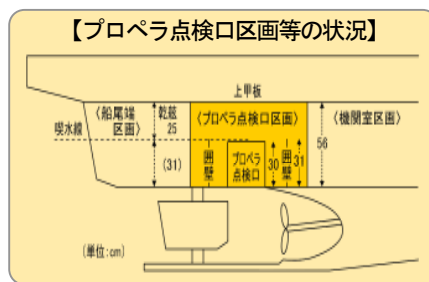
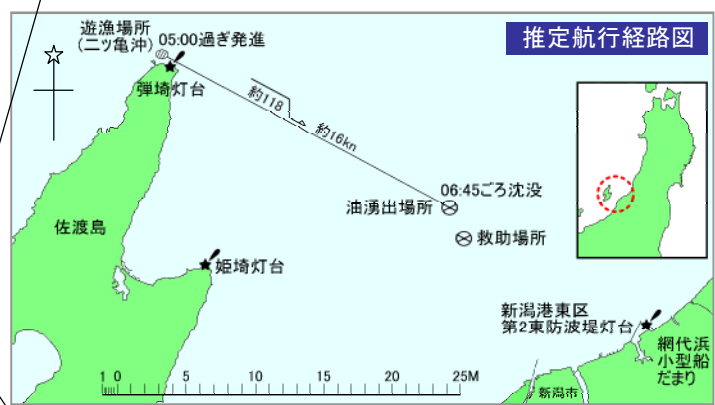
発航前の検査で、プロペラ点検口区画内の点検が行われなかったため、止めボルトの異常に気付かず、新替えるなどの対処がとられなかった

機関の振動等によりプロペラ点検口窓を止めていたボルトが折損等を生じた可能性がある

航行中の船体動揺、プロペラの水圧等の影響があった

主機関を大型のものに換装し、キャビン等が設置されたことにより、重量が増し、建造時より乾舷が減少していた

プロペラ点検口区画が満水となり隔壁の隙間、電線の貫通穴等を経て海水がさらに流入した

プロペラ点検口区画のハッチ上にクーラーボックス等が置かれていた

プロペラ点検口区画の日常的な整備を行っていなかった

遊漁客がクーラーボックス等の荷物を運び込みハッチの上に積み込むと、航行中にハッチ蓋を開放してチェックすることが困難となることから、船長が発航前にハッチ蓋を開放し、区画のビルジの存在及びプロペラ点検口窓の締め付け状況等について確認をするよう、遊漁船業者を指導すること。

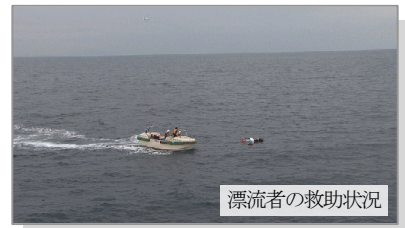
漂流者の救助状況

巡視船が、漂流中の9人を発見し、揚収

救助の約1時間前、遊漁客2名が力尽き、うち1人が海没した

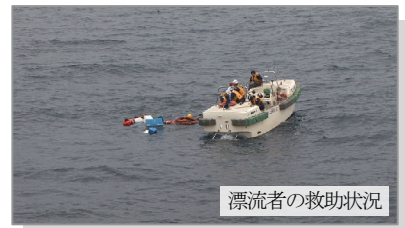
漂流者の救助状況

救助の約1時間前、遊漁客A(救命胴衣非着用)及び遊漁客B(救命胴衣着用)が力尽き、うち遊漁客Aは海没した

遊漁客A及びBが溺死し、ほか1人が意識のはっきりしないまま救助
→救命胴衣着用の遊漁客Bは、意識を失って頭部が下がり、口元が海面まで至り窒息した可能性がある
