# 運輸安全委員会ニュースレター

## 特集号

Japan Transport Safety Board Newsletter

帰航中の遊漁船が、プロペラ点検口から浸水後、沈没し、漂流することとなった遊漁客等が死傷した事例

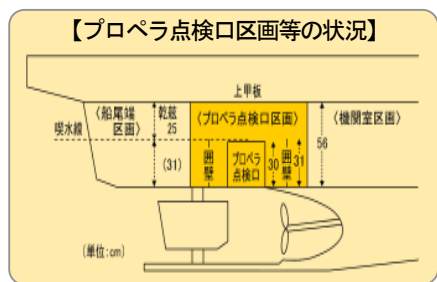
発航前の検査で、プロペラ点検口区画内の点検が行われなかったため、止めボルトの異常に気付かず、新替えるなどの対処がとられなかった

機関の振動等によりプロペラ点検口窓を止めていたボルトが折損等を生じた可能性がある

航行中の船体動揺、プロペラの水圧等の影響があった

主機関を大型のものに換装し、キャビン等が設置されたことにより、重量が増し、建造時より乾舷が減少していた

プロペラ点検口区画が満水となり隔壁の隙間、電線の貫通穴等を経て海水がさらに流入した

プロペラ点検口区画のハッチ上にクーラーボックス等が置かれていた

プロペラ点検口区画の日常的な整備を行っていなかった

事故の直前に主機関の不具合が発生して出港できなかったなど、関心が機関の修理に向けられていた

遊漁客がクーラーボックス等の荷物を運び込みハッチの上に積み込むと、航行中にハッチ蓋を開放してチェックすることが困難となることから、船長が発航前にハッチ蓋を開放し、区画のビルジの存在及びプロペラ点検口窓の締め付け状況等について確認をするよう、遊漁船業者を指導すること。

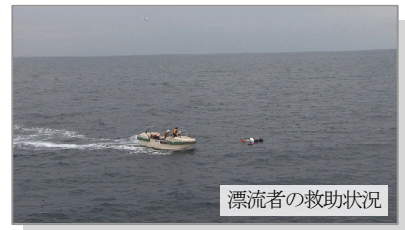
漂流者の救助状況

巡視船が、漂流中の9人を発見し、揚収

救助の約1時間前、遊漁客2名が力尽き、うち1人が海没した

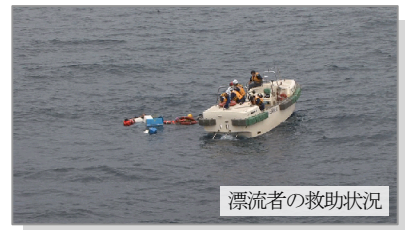
漂流者の救助状況

A船の沈没後、乗船者は浮遊していたクーラーボックス等につかまりながら漂流し、6人と4人のグループに別れた

漂流中は、両グループともに、海水温(約25℃)及び海水の飲み込みの影響などで疲労していた

離れないようクーラーボックスをロープ等で連結していなかったことで、各人が10メートル以上も離れたことから、体力の消耗や、精神的な負担は大きかった

救助の約1時間前、遊漁客A(救命胴衣非着用)及び遊漁客B(救命胴衣着用)が力尽き、うち遊漁客Aは海没した

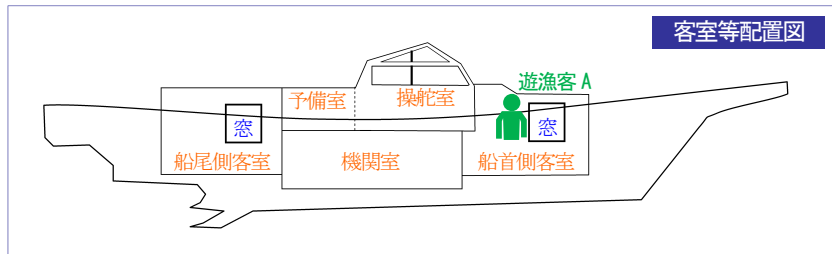
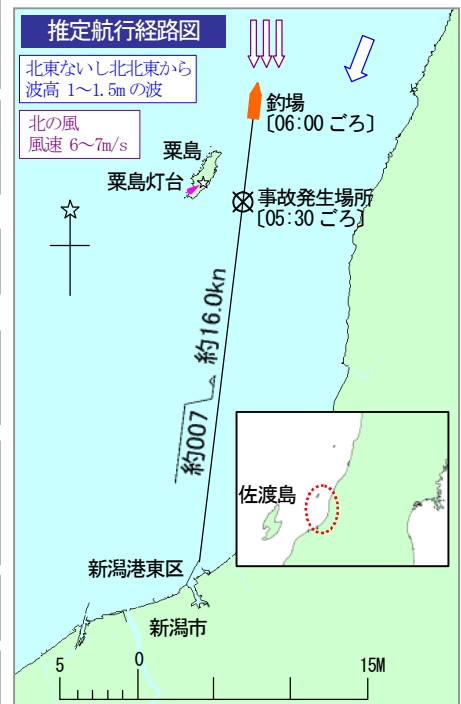
船長は、遊漁客に対して、釣場に到着まで立ち上がらないよう、口頭で指示していなかった

遊漁客Aは、掲示を見ておらず、航行中に立ち上がり危険な場合もあることを、明確に認識していなかった

船長は、遊漁客の安全に配慮した慎重な操船を考慮しなかった

A船には、客室内に手すりなど身体を支えるための設備が設けられていなかった

- ・船長が気象、海象と船舶の性能、設備を考慮して、早期に、緩やかに減速するなどして適切に操船していれば、回避された可能性があると考えられる。
- ・船長が遊漁客に対して、客室内で立ち上がる時には、動揺などに注意するよう、口頭で指示していれば、回避された可能性があると考えられる。
- ・客室内に、手すりなど身体を支える設備が設けられていれば、回避された可能性があると考えられる。(本事故後、船長は、釣客の安全を考慮し、本船の船首側客室内に手すりを設置した。)

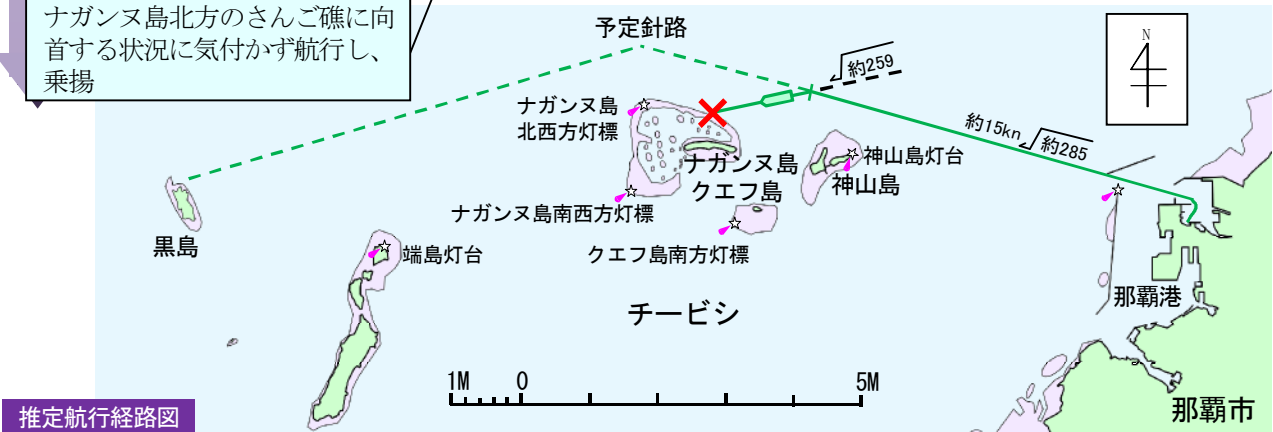
ナガンヌ島北西方灯標よりも約4海里(M)遠方の光達距離が長い端島灯台の灯光を視認した際、黒島に向ける転針予定場所を通過したものと勘違いし、針路を約259°に転じた

操船目標であるナガンヌ島北西方灯標の灯光を見落とした

右横を向いたりして雑談に気を取られ、適切な見張りを行っていなかった

ナガンヌ島北方のさんご礁に向首する状況に気付かず航行し、乗揚

GPSプロッターを活用していなかったため、チービシとの位置関係が確認できず、転針後も船位の確認を行っていなかった

遊漁船業者は、本船船長について、昼間に単独で慶良間列島に瀬渡しさせたことがあり、夜間も他の船長の補佐として同列島への瀬渡しを経験していたので、他の船長に夜間航海の注意事項並びにレーダー及びGPSプロッターの使用方法などを教わっているものと思われ、本船の運航に関する段階的教育指導を行っていなかったものと考えられる。

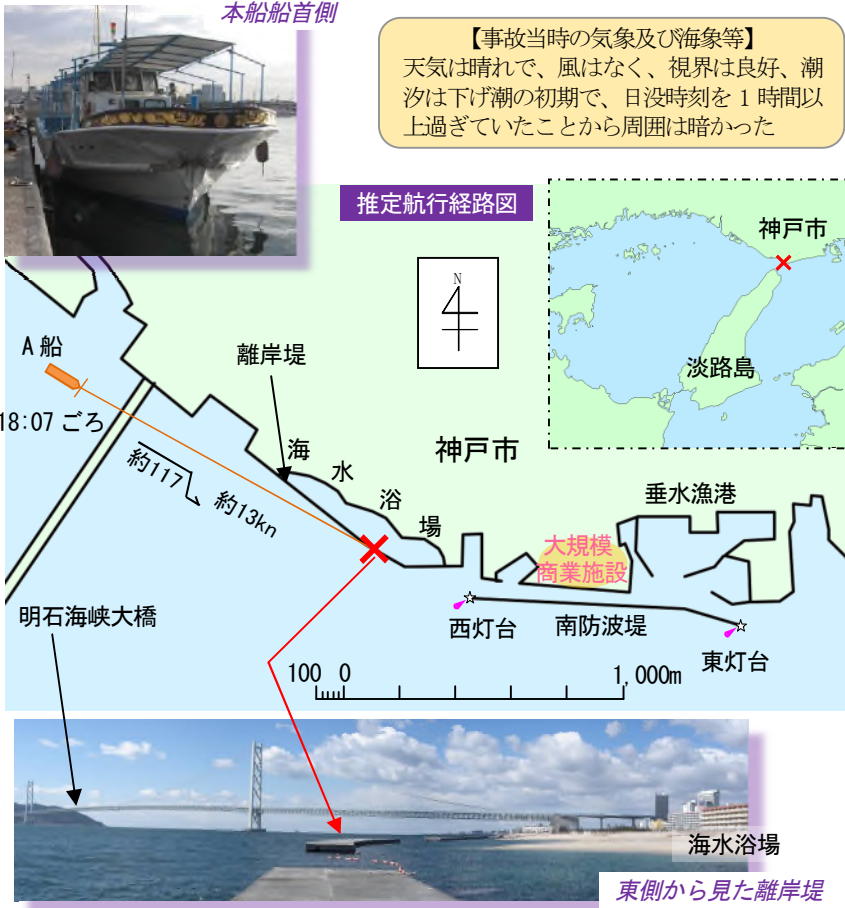
- 船長は離岸堤が GPS プロッターやレーダーに表示されることを知っていた
- GPS プロッターやレーダーで船位の確認を行っていなかった
- 離岸堤が目視できなかった
- GPS プロッターやレーダーを使用せず、港の近くでは目視に頼って見張りを行っていた
- ふだんに比べ陸岸寄りに航行
- 大規模商業施設の灯火と離岸堤が重なった

GPS プロッター及びレーダーを備え付けている船舶は、夜間航行する際には、これらの装置を使用することによって事故防止に有効な情報が得られるので、積極的に活用することが望ましい。
