関門航路において、戸畑航路から関門航路に向け北進中の貨物船と

関門航路を東進中の貨物船が衝突した事例

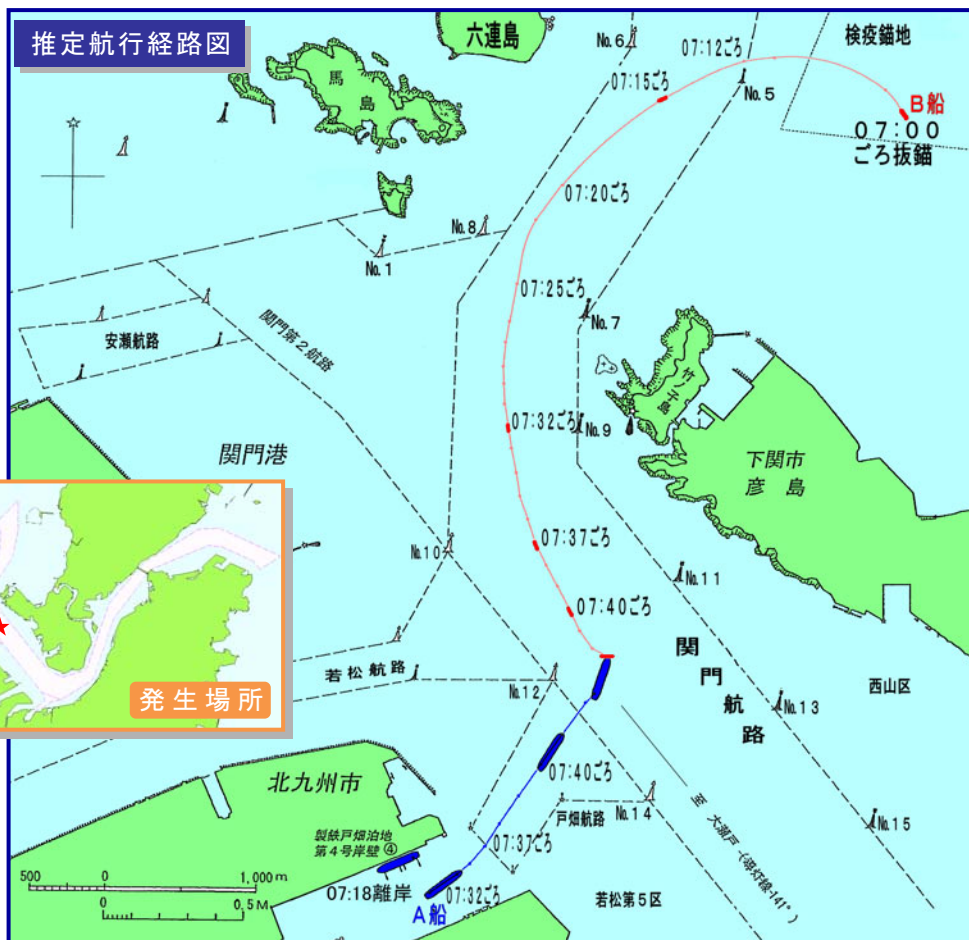
船首方位 019° 速力約 7.2kn で、A 船の船首部と B 船の右舷中央部が衝突

船首方位 084° 速力約 4.2kn で、A 船と衝突

衝突により、貨物倉などへ浸水し右舷側に傾斜

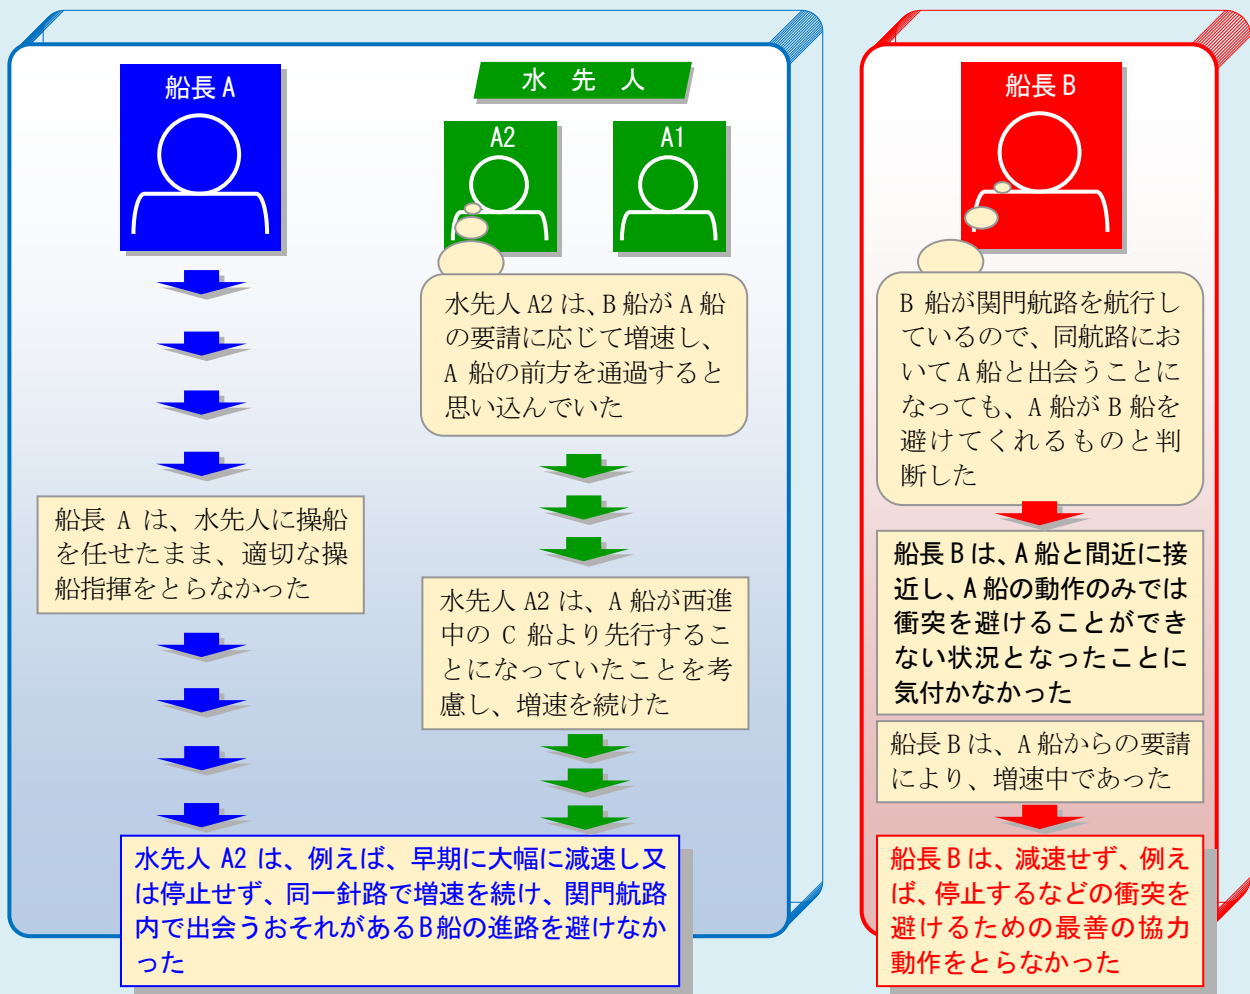
本事故は、関門港において、A船が戸畑航路から関門航路に向けて北進中、B船が関門航路を東進中、A船が、関門航路内で出会うおそれがあるB船の進路を避けず、同一針路で増速を続けて航行し、また、B船が、A船と間近に接近し、A船の動作のみではA船との衝突を避けることができない状況となったことに気付かなかつたため、関門航路にほぼ沿う針路としてほぼ同一速力で航行して発生したものと考えられます。

- ◆ 戸畑航路を航行するA船は、ほぼ一定の針路で増速しながら航行し、関門航路を航行するB船は、A船から増速要請を受けたが、増速できず、ほぼ一定の針路及び速力で航行しており、両船は関門航路において出会うおそれのある態勢で接近していた

→ 戸畑航路を航行するA船は、港則法施行規則の規定により、関門航路を航行するB船を避けねばならず、また、海上衝突予防法に定める「避航船」として、できる限り早期に、かつ、大幅に動作をとらなければならなかった

→ B船は、海上衝突予防法に定める「保持船」として、針路及び速力を保たなければならず、また、A船の動作のみでは衝突を避けることができないと認める場合は、衝突を避けるための最善の協力動作をとらなければならなかった

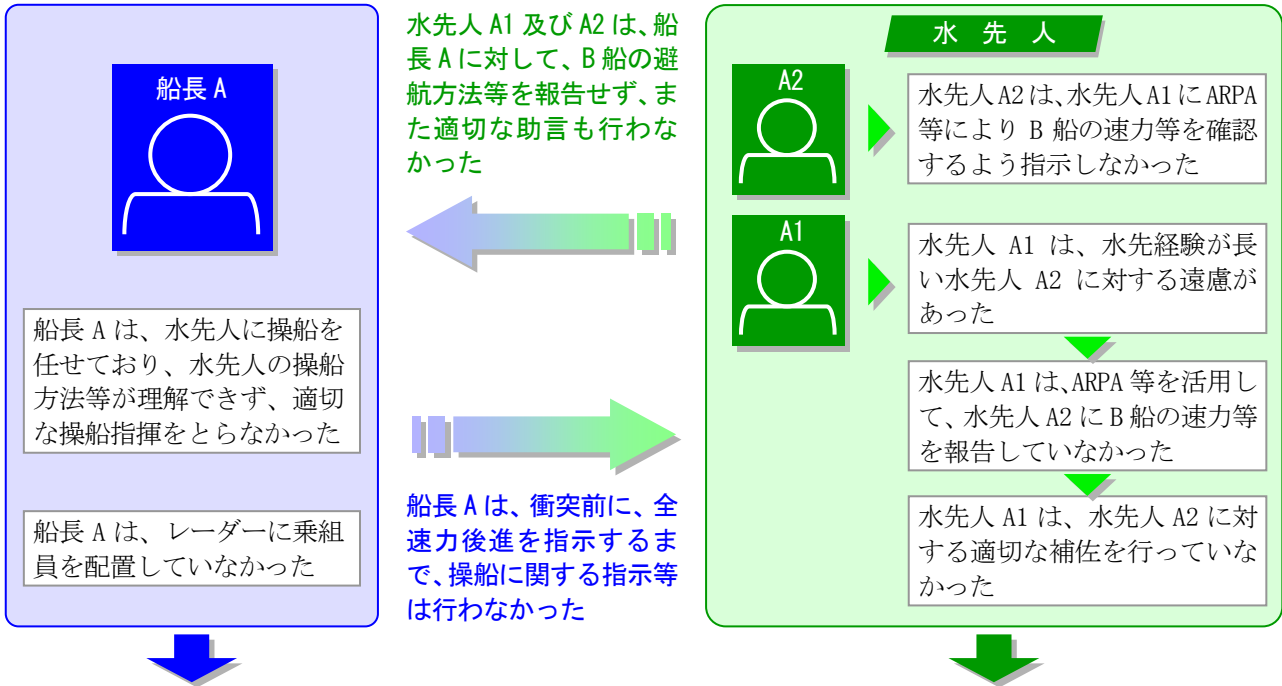
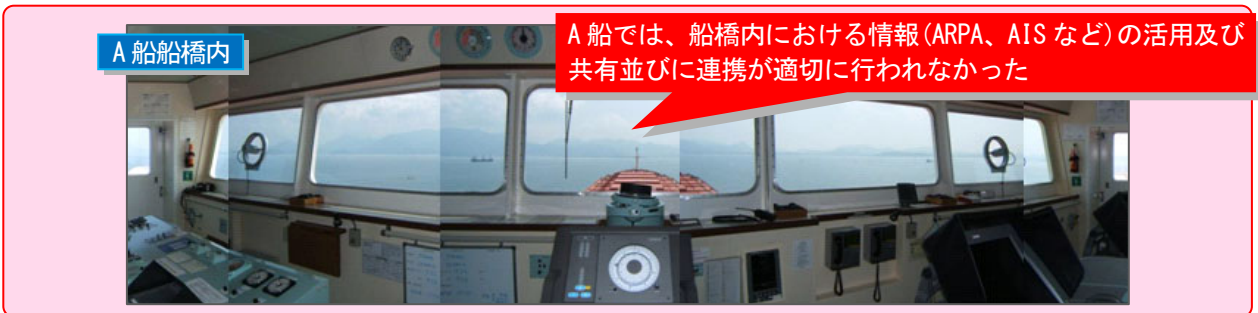
A 船船橋内での連携等に関する解析

事故の発生に関する解析で示したとおり、本事故において、船長 A は適切な操船指揮を行わなかったと考えられます。報告書では、船長 A が適切な操船指揮を行わなかったのは、水先人から適切な助言が得られなかったこと、並びに船橋内における情報の活用及び連携等が適切に行われていなかったことによるものと考えられるとしています。

- ◆ 船舶の運航は、あくまでも船長の権限であり、船長は、操船指揮者として、水先人の操船が適当であり、安全に運航されているか否かを監督しなければならない。
- ◆ 船長 A が適切な操船指揮を行うためには、関門マーチスからの情報提供、タグボート及び C 船との交信、水先人同士の会話等の内容をできる限り理解する必要があるので、水先人は、船長 A に対し、必要に応じてその内容を報告することが望ましい。
- ◆ タグボートを介して他船と意思の疎通を図ることは、有効な手段となっているが、外国船とは言語の問題もあり、意思の疎通に欠けるおそれもあることから、必要に応じ、両船が直接 VHF で交信して相互の意思を確認することが望ましい。
