濃霧のため視界制限状態となった関門航路早鞆瀬戸において、
北東進中の貨物船が、先行船を避けようとして乗り揚げた事例

概要：貨物船A船は、船長ほか6人が乗り組み、大分県津久見港に向け関門港関門航路を北東進中、平成20年12月10日06時43分23秒ごろ、門司埼西側に乗り揚げた。A船には、船底外板に凹損等が生じたが、死傷者はいなかった。

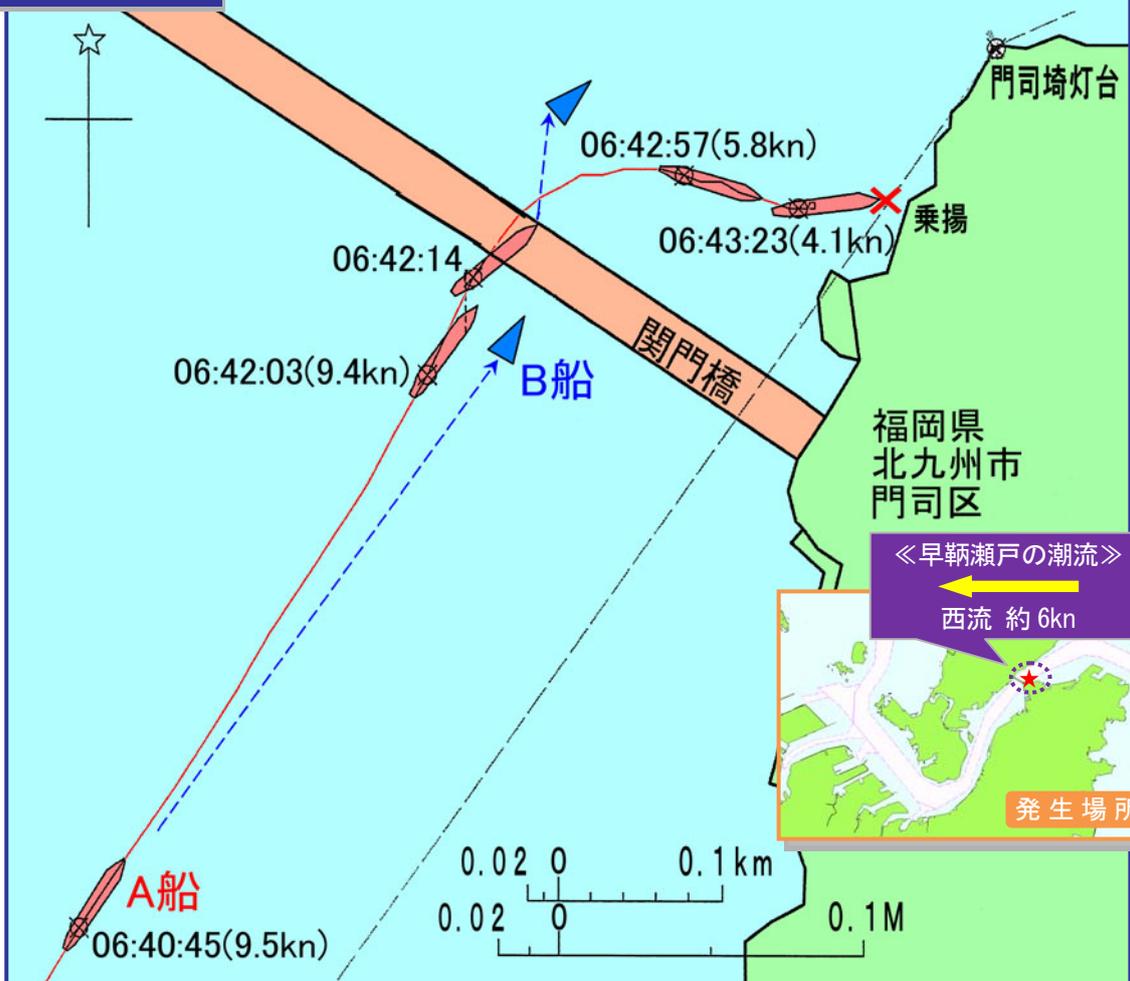
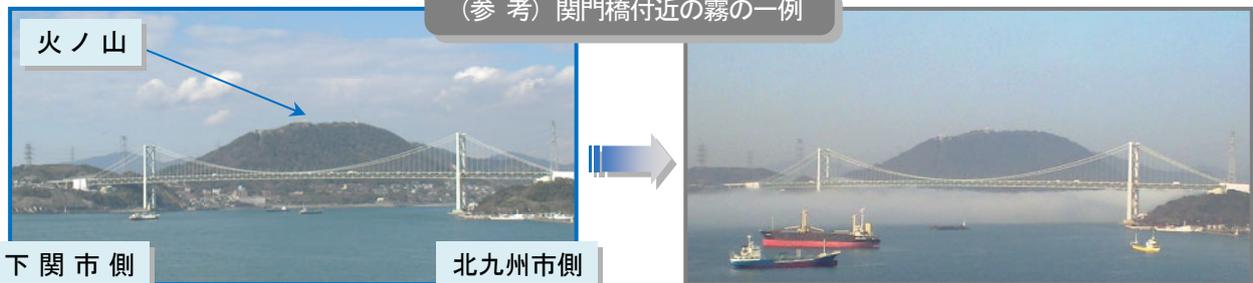
推定航行経路図 No.2

06時40分45秒ごろ
 関門橋まで約0.25M付近を航行していたとき、B船の動静が分からなくなる

06時42分14秒ごろ
 左前方約50mにB船の灯火を認め、主機関を停止し、右舵70°

06時42分57秒ごろ
 速度5.8knのとき、前方に人家の灯火を認め、左舵70°

06時43分23秒ごろ
 速度4.1knで、門司埼の西側に乗り揚げる

本事故は、A船が濃霧により視界制限状態にある関門航路を北東進中、A船がB船に接近しながら続航していたところ、レーダー画面のB船の映像が関門橋の映像と重なり、その動静が分からなくなった際、速力を減じずに航行したため、B船に更に接近して左前方約50mにB船の灯火を認め、これを避けようとして右転したことで発生したものと考えられます。

A船は、視程が1,000m以下となったことから安全管理規程を遵守して、安全な海域に避泊するなどの措置をとるべきであり、また、前方にB船をレーダーで認めて続航しようとし、B船に接近する速力で航行したが、安全な速力に減じて航行する必要があったものと考えられる。
