# 重大インシデント調査事例

ドアを開閉する装置の部品が破断したため、走行中に旅客用乗降扉が開いた事例

事例①

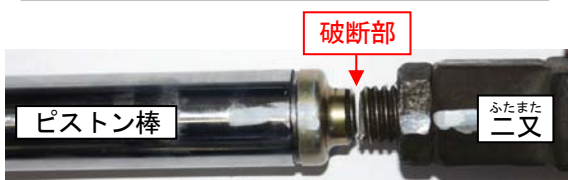
## 破断した接手ねじの状況

本件ドアの接手ねじは、ピストン棒側から数えて1山目のねじの谷部で破断していた

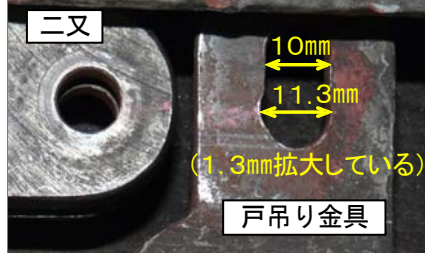
## 摩耗した戸吊り金具の穴の状況

本件ドアの戸吊り金具のピン取付穴の一部が、摩耗により戸先方向に1.3mm拡大していた

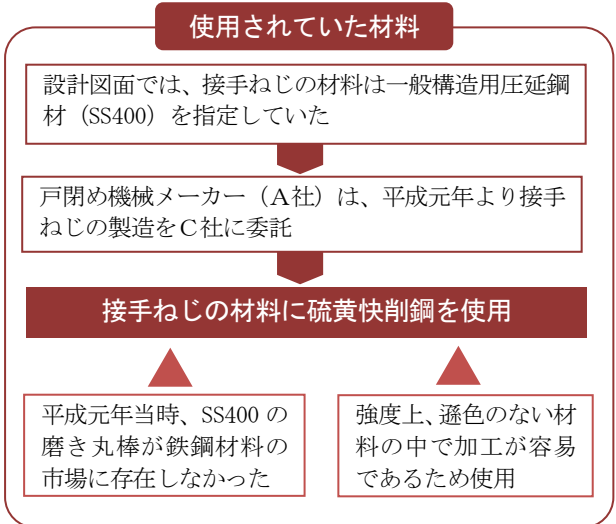
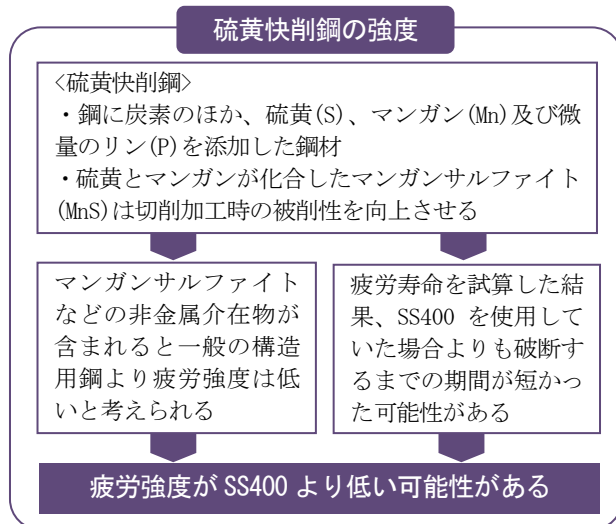
## 接手ねじに使用されていた材料に関する分析

接手ねじの材料に図面指定の一般構造用圧延鋼材 (SS400) とは異なる「硫黄快削鋼」を使用

疲労強度が SS400 より低い可能性

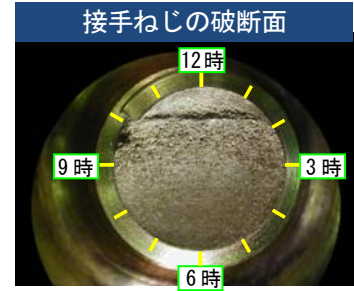
## 破断面の様相に関する分析

破断した接手ねじの破断面の電子顕微鏡による観察から、破断面の様相に関して調査報告書では次のとおり分析しています。

- ◇破断面には上下方向の力による曲げが作用したことで、き裂が発生・進展し破断に至った
- ◇破断面の6時の位置付近から最終破断部（10時と2時を結ぶ線の辺り）までのき裂の進展領域の方が広いため、上向きの力による曲げの影響が大きかった

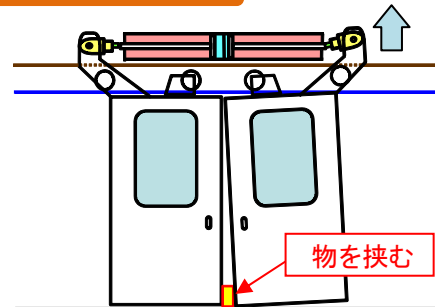
### 閉扉の際に物を挟んだ(戸挟み)場合

ドアを閉める力が作用することによりドアが傾く

戸尻側の戸吊り金具が上昇

戸吊り金具の長穴が摩耗している状態

ピンが摩耗した凹部に引き込まれ、ピンを介し上下方向に変位させられる

ピンと戸吊り金具の長穴の下端との隙間が小さい状態

ピンを介して二又が上方方向に押し上げられる

- (1) 本重大インシデントは、ピンと戸吊り金具のピン取付穴の下端との隙間が少ない位置関係にあった可能性があることや戸吊り金具ピン取付穴の摩耗などにより、戸挟みや戸閉めに際し、戸閉め機械の接手ねじに当初想定されていなかった曲げが作用する状況となったために発生したと考えられる。したがって、本件ドアと類似構造のドアについては、このような想定されていなかった曲げが作用しないように、部品の摩耗等に関する保守・管理を適切に行うことが必要である。また、今後は設計時において、戸挟みや部品の摩耗などを考慮しておくことが望ましい。
- (2) 本重大インシデントと同様の接手ねじの破断が、他の鉄道事業者で平成10年に発生していたが、同社がこの事例を認識したのは平成16年であったと考えられる。接手ねじの破断のように、ドアを閉める力が作用しなくなるような不具合が走行中に発生すると、ドアが開き、乗客の転落事故につながる可能性がある。したがって、このような事故の原因となり得る不具合情報は、類似構造のドアを有する他の鉄道事業者での再発防止にも役立てるべきと考えられるので、発生の都度、鉄道事業者間及び鉄道事業者と戸閉め機械メーカー間で展開・共有されることが必要である。
- (3) 本重大インシデントの発生については、接手ねじの材料に、図面指示とは異なる材料が使用されていたことが関与した可能性があると考えられるが、図面指示とは異なる材料が使用されていたことは、本重大インシデント発生後の調査において初めて判明した。したがって、同社は、戸閉め機械メーカーに対して、図面記載事項のとおり製作できない事象が生じた場合には、変更による影響を明確にして不具合等が生ずることのないように、十分な検証を行い報告するように指導することが必要である。
