概要：X線下り本件列車(1両編成)は、平成21年12月28日(月)、ワンマン運転により始発駅を定刻(20時36分)に出発した。列車の運転士は、①駅(本駅)構内に進入した後、進路上に保守用車を認めてブレーキ操作を行ったが間に合わず、保守用車に衝突して停止した。同列車には乗客12名と運転士1名が乗車していたが、このうち乗客9名が負傷した。また、保守用車には保線係員3名が乗車しており、全員が負傷した。

事故の発生に関する分析

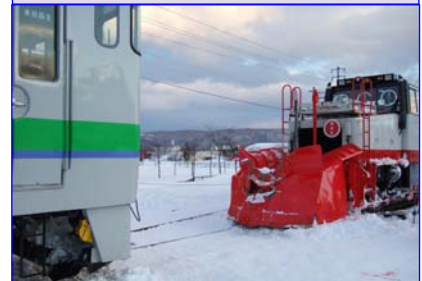
衝突後の本件列車と本件排モの状態

本件列車が止まりきれず32.5km/hの速度で本件排モに衝突
本件列車の乗客9名及び本件排モの保線係員3名が負傷

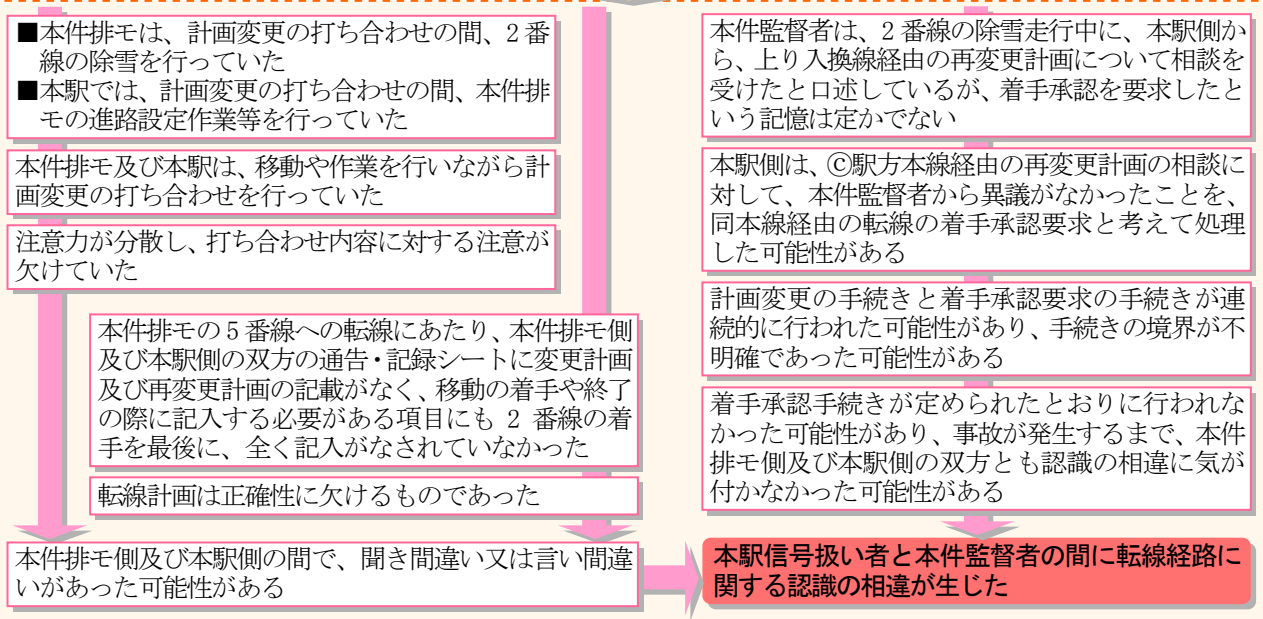
転線経路についての認識の相違に関する分析

- 本駅信号扱いは、本件監督者(本件排モ)から④駅方本線経由の転線には 5 分を要すると認識した
- 本件列車の本駅到着時刻は定刻で 21 時 39 分であったが、本駅信号扱いは、本件列車が④駅を 1 分早く通過したという通知を受けていた
- 本件鉄道事業者(同社)の線路閉鎖等規定において、駅の信号扱いは、列車が通過する 5 分前までに保守用車の移動を終了することとされていた

本駅では本件助役により、21 時 31 分 31 秒に、変更計画に当たる④駅方本線への進路設定(ルート 26LM)が行われたが、この時点で、本件列車が通過する 5 分前までに本件排モの移動を終了することは既に困難であった

十分な時間がない状況下で時間的に無理な転線計画の策定及び着手承認が行われることとなった可能性がある

無線交信の際における、駅の信号扱い者と保守用車使用工事監督者の認識の相違を防止するには、通告・記録シートに必要事項を確実に記入すること及び着手承認を規定されたとおりに行うことは言うまでもないが、計画の打ち合わせ方法を再確認する必要がある。計画の打ち合わせの際に、たとえば打ち合わせを構内無線でなく対面で行うことなどにより、計画に対する認識が共有でき、計画策定の手続きと保守用車に戻ったあとに発生する着手承認要求の手続きとが明確に分離できることに加え、時間的に無理な計画の策定自体ができなくなる。

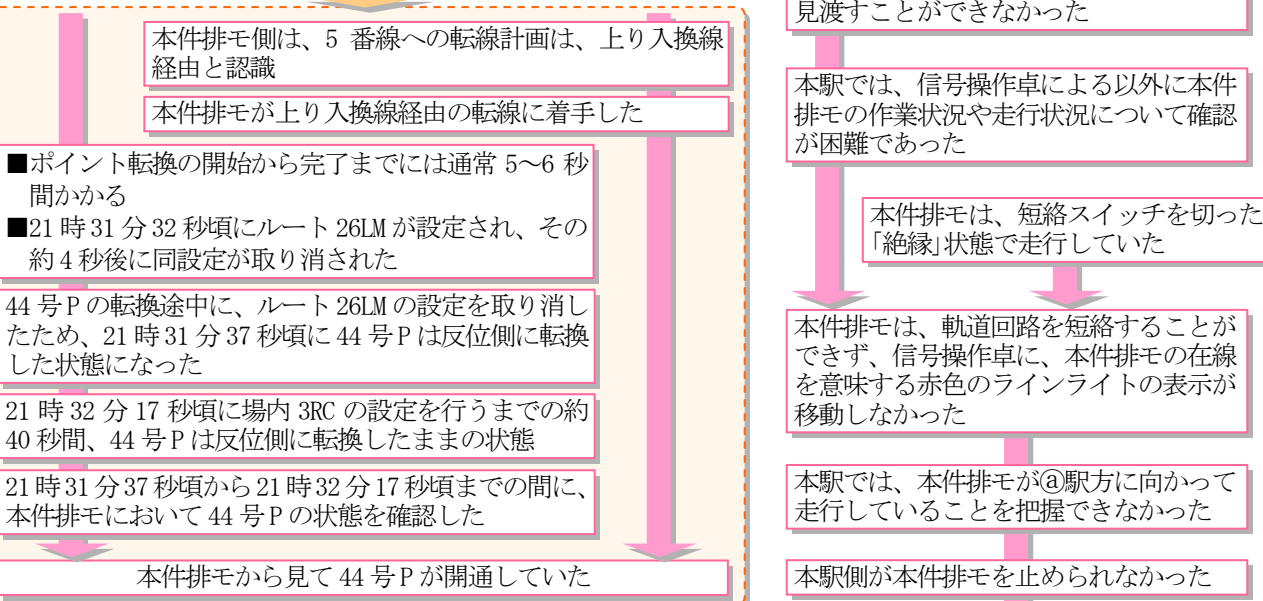
本件排モが 44 号 P に進入したことに関する分析

本駅信号扱い者と本件監督者の間に
転線経路に関する認識の相違が生じた

本件排モが本件列車の進路上にある 44 号 P に進入した

※12 本件排モが軌道を短絡していれば、軌道回路44Tに進入した時点で44号Pは反位側の状態に鎖錠されるため、本件排モは44号Pを正常に通過でき、場内3RCは設定することができなかった

同社では保守用車は短絡スイッチを切った「絶縁」状態で走行しており、軌道回路短絡による在線検知ができないため、特定の軌道回路内に在線していても、それを検知して場内信号機に停止信号を現示させることや、「てっ査鎖錠」及び「接近鎖錠」を機能させることができず、駅においても保守用車の在線位置を確認することができない。安全上は軌道回路を短絡して走行することが望ましいが、保守用車の軌道短絡性能や作業上の制約から、通常の列車及び車両と同様に軌道回路を確実に短絡した状態で走行することが難しい状況もあると考えられる。しかし、このような状況にない駅の構内作業(移動を含む)の場合には、作業上は保守用車使用工事の扱い(線路閉鎖作業等)のまま、保守用車の短絡スイッチを「短絡」状態で使用することにより、各種鎖錠を有効活用できる可能性が考えられることから、それらに関する検討を行うことが望ましい。

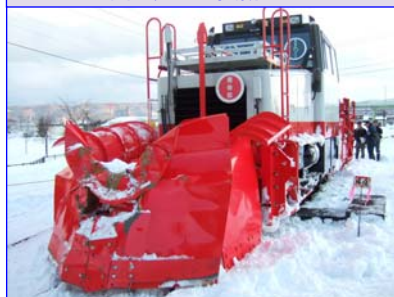
本件排モの損傷状態

本件排モの後軸が44号Pの右トングレールの先端と接触した

本事故は、本件排モが構内を転線するため 3 番線と 2 番線とを分岐する本駅 44 号ポイントを通している最中に、同ポイントが転換したことにより同ポイントが損傷し、同ポイント付近に停止していたところに、場内信号機の注意信号に従って進入してきた本件列車が、直前で前方の本件排モに気づき、ブレーキ操作を行ったものの止まりきれず衝突したことにより、同列車の乗客及び保線係員が負傷したものと考えられます。報告書では、本事故の発生に関与した要因について次のとおり分析しています。
