運輸安全委員会ニュースレター

Japan Transport Safety Board Newsletter

モーターボートに乗船した際、高波が船尾から打ち込んで転覆した事例

ヘリコプターが雲のため有視界気象状態を維持することができないまま飛行を続け
山腹に衝突した事例

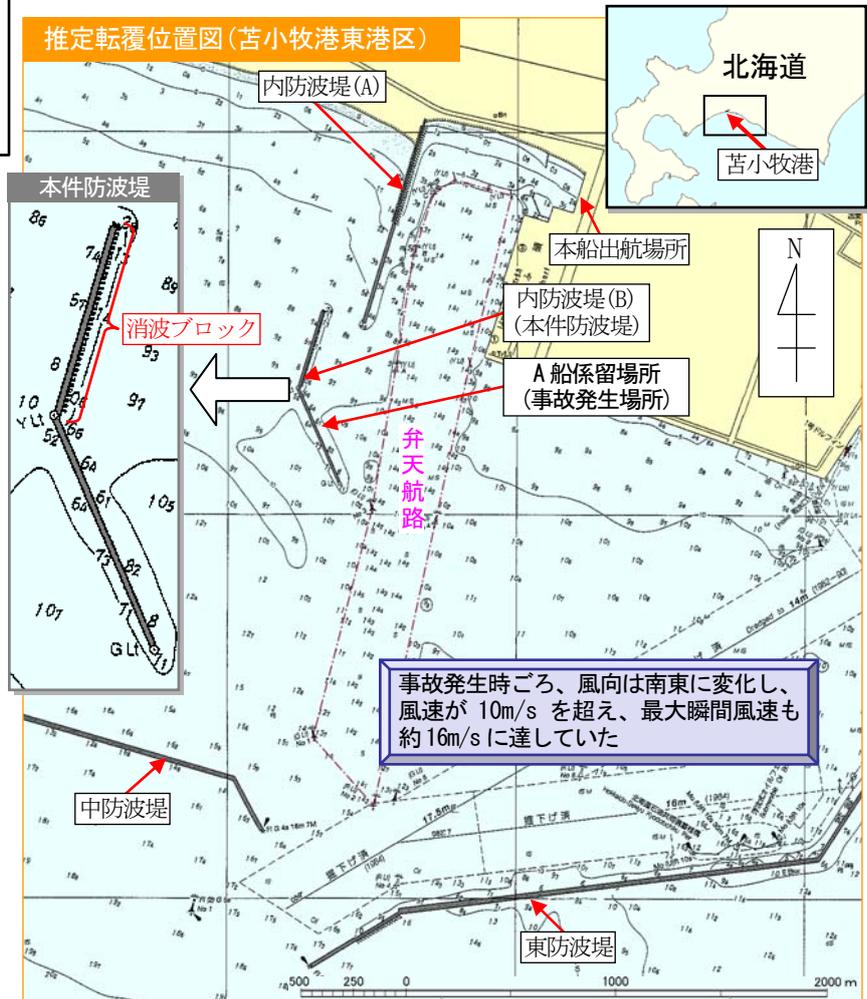
推定転覆位置図(苫小牧港東港区)

A 船は、船尾方から高波を受けて大量の海水が入り、一瞬のうちに左舷側に大きく傾斜して左舷側が海面下に、右舷側が上を向いた横倒しの状態となる

A 船は、船首が係留中とは逆方向の南南東方を向き、本件防波堤と平行に船底を上にして転覆

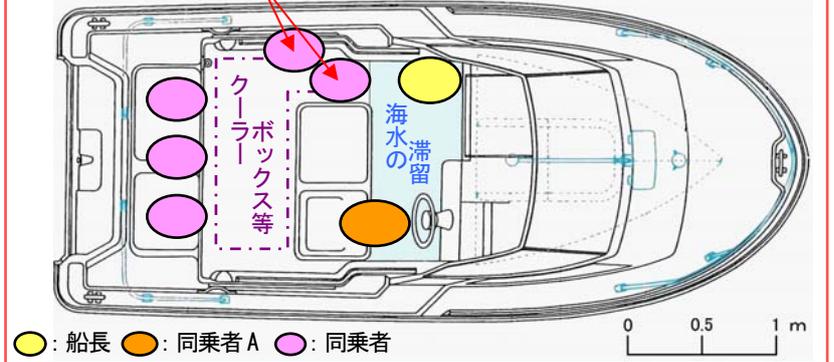
事故当時、A 船に乗船した際の状況

同乗者 A が乗船したのち、残り 2 人が順次乗船し、所在した場所

船尾方向からの高波を受けたため、左舷側に傾斜して転覆

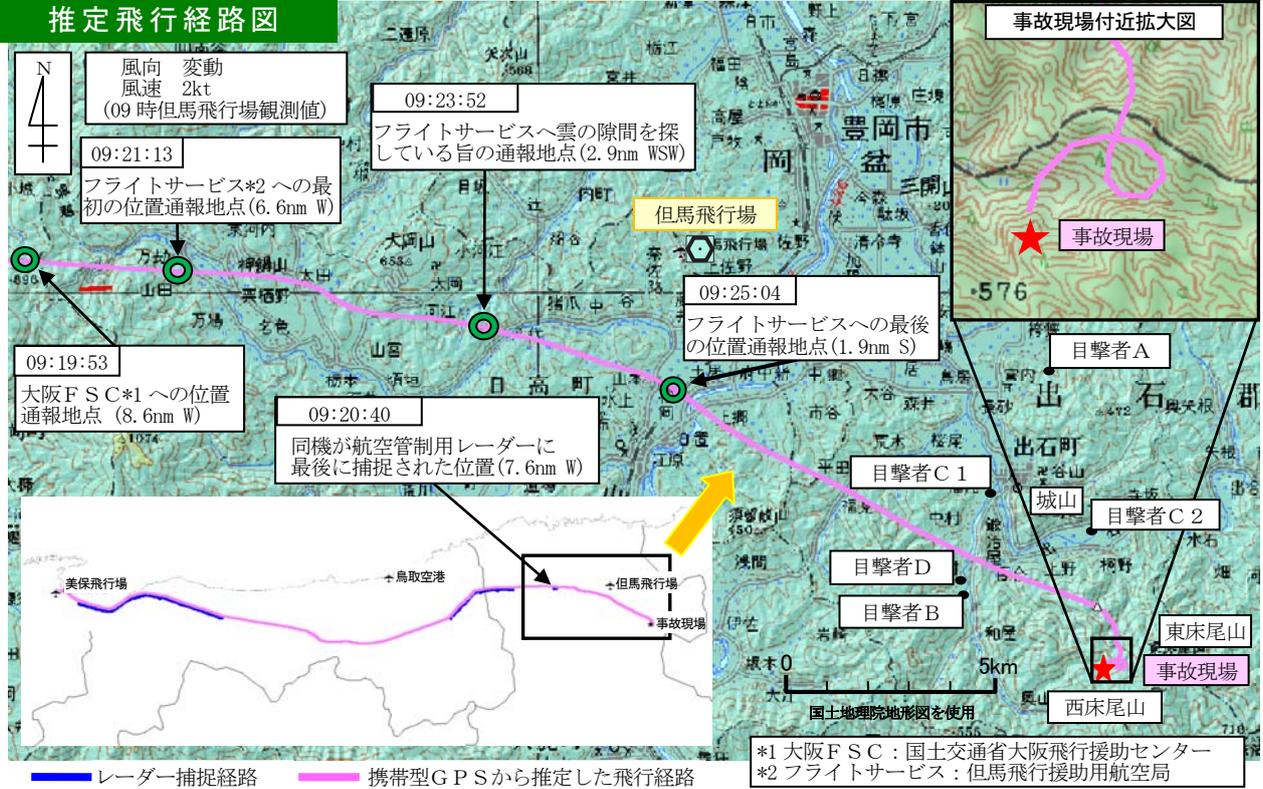
推定飛行経路図

事故現場の北約0.8nmにおいて、針路を東南東から南に変更した後、高度が徐々に低下

事故現場の北東約0.2nmにおいて、左旋回した後、高度が急激に低下

東床尾山の西側斜面に衝突
(標高519m、約1,700ft)

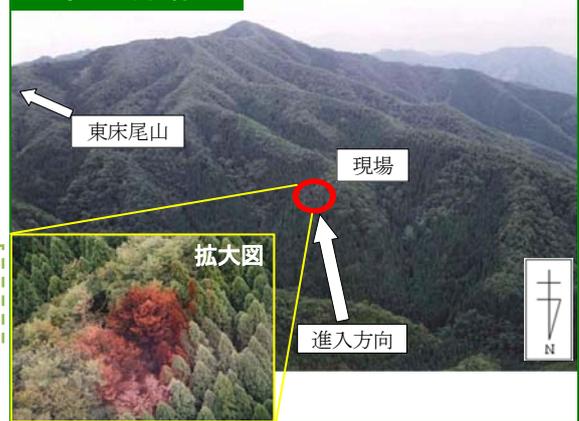
事故現場

雲中飛行となり、地表を視認できなくなったため地上からの高度判定が困難となり、山の存在に気付かなかった

本事故は、同機が目的地飛行場へ飛行中、機長が雲のため有視界気象状態を維持することができなくなり、山に接近したことに気付かなかったため、そのまま飛行を続け、山腹に衝突して機体が大破し、機長及び同乗者が死亡したものと推定されます。

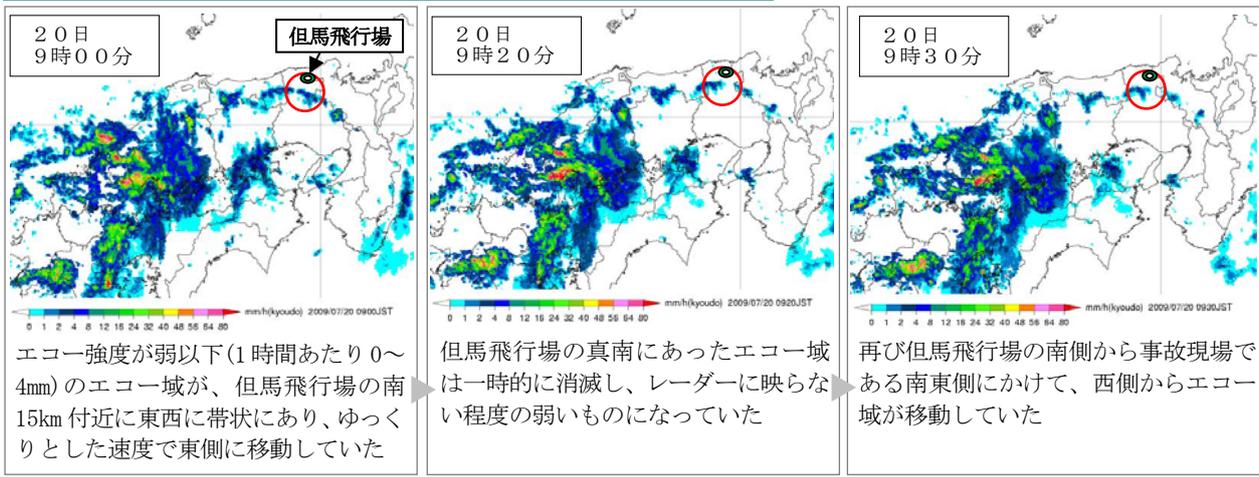
レーダー観測データ・エコー強度（レーダー・エコー図）

但馬飛行場に着陸した定期便の報告のとおり、周辺は1,000ft以上が何層かの雲に覆われていた

レーダー・エコー図のようにまとまった雨雲域が西側から移動

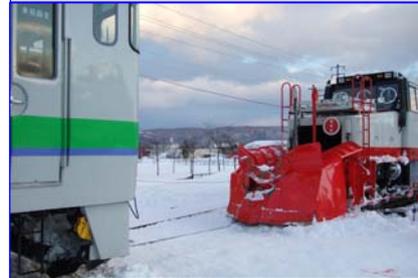
衝突後の本件列車と本件排モの状態

本件列車が止まりきれず32.5km/hの速度で本件排モに衝突
本件列車の乗客9名及び本件排モの保線係員3名が負傷

本事故は、本件排モが構内を転線するため 3 番線と 2 番線とを分岐する本駅 44 号ポイントを通している最中に、同ポイントが転換したことにより同ポイントが損傷し、同ポイント付近に停止していたところに、場内信号機の注意信号に従って進入してきた本件列車が、直前で前方の本件排モに気づき、ブレーキ操作を行ったものの止まりきれず衝突したことにより、同列車の乗客及び保線係員が負傷したものと考えられます。報告書では、本事故の発生に関与した要因について次のとおり分析しています。

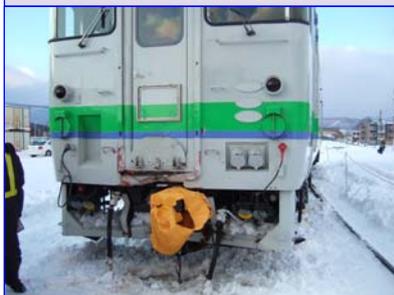
本件列車の損傷状態(前部)

本件列車が場内3RCの内方に進入してブレーキ操作が間に合わなかった

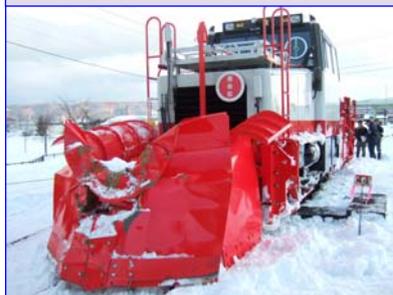
本件排モの損傷状態

本件排モの後軸が44号Pの右トングレールの先端と接触した
