パラシュート型シーアンカーを使用して漂流中の漁船が、大波による海水の打ち込みで傾斜が増大したところに連続して波が打ち込んで転覆、沈没した事例

船舶

概要：本船は、船長、漁ろう長ほか18人が乗り組み、千葉県犬吠埼東方沖の漁場において漂流中、船体が右傾斜して転覆し、平成20年6月23日13時50分ごろ、犬吠埼灯台の東方沖350km付近の海域において沈没した。乗組員20人のうち、4人が死亡し、13人が行方不明となった。

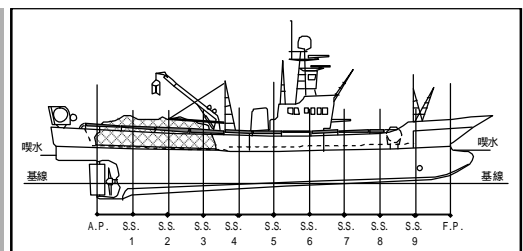
水線長さ 10 分割図

標準状態で、本事故発生時の波浪が、周期 6.8 秒、有義波高 3.6m、出会角 120° 及び 150° の斜め向波の場合、模型実験結果等を考慮すれば、波相度 ( 波高波長比 :  $H_w/\lambda$  ) が 0.06 以上の比較的大きな相度の波で発生したと推定され、出会角 120° では S.S.5 ( 右図参照 ) 付近、150° の場合には主に船首楼部から発生  
本事故発生当時、右舷前方から波を受ける態勢であった際、右舷前方からの比較的大きな相度の波 ( 出会角約 120° ) が船体右舷中央の S.S.5 付近から暴露甲板上に打ち込んでいた可能性がある

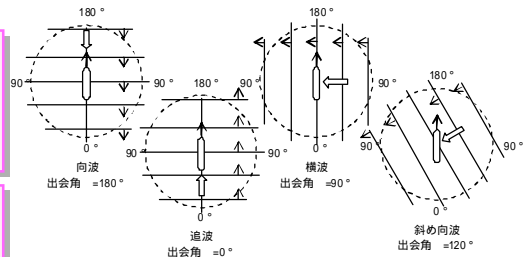
波と船体の出会角

本船は、船橋構造物配置が左右非対称であるため滞留水が存在する場合は右舷側に定常傾斜し、横揺運動する船体上で滞留水が運動している状態で右舷側への横揺れ角が大きくなり、右舷側 ( 波上側 ) に転覆するものと推定される

本船は、標準状態において、重心の上昇がない場合又は初期横傾斜がない場合には、放水口の開閉、出会角にかかわらず転覆が発生せず、標準状態より重心が 5% 上昇した状態及び 10% 上昇した状態において、次の条件で転覆が発生するものと推定される

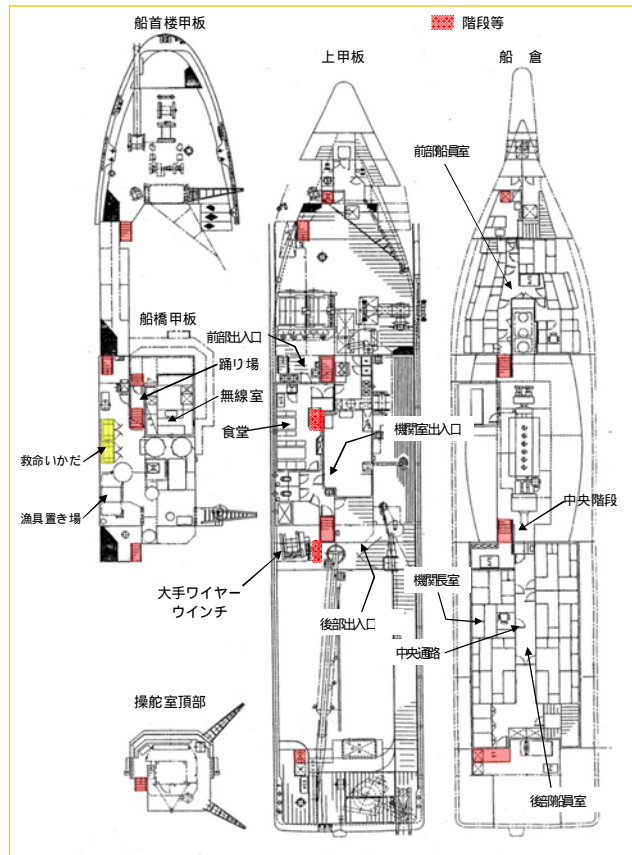
本船の出入口等位置図

操舵室左舷後部出入口の扉（暴露部）  
 前部出入口の扉（暴露部）  
 後部出入口のスライドドア（暴露部）  
 無線室左舷側階段踊場出入口の扉（船内）  
 前部船員室に通じる階段の扉（船内）  
 後部船員室に通じる階段の扉（船内）  
 後部船員室の各居室出入口の扉（船内）  
 また、機関室に通じる出入口の扉が開放されていた可能性がある（船内）

前部出入口及び後部出入口からの浸水が進んだ状態で転覆

転覆後、暴露部の出入口に加え、換気用の通風筒等から海水の流入が進むとともに船首方に傾斜し、転覆前に後部居住区や機関室に浸水して滞留した海水が次第に前部居住区及び船首倉庫に移動し、船首方への傾きが増した

後部出入口が開放されていたことから、海水が再度流入して船首方への傾きが更に増すとともに沈下量が増加し、船首から沈没

転覆した際、船内に滞留水があったと想定して計算すると、最短約8分で沈没
