事故調査事例

旅客機が着陸した際、接地直後にバウンドして再接地し、尾部が接触して機体を損傷した事例

概要：A社が運航するボーイング式 737-800 型は、平成 21 年 8 月 10 日(月)20 時 23 分ごろ、運送の共同引受をしていた B 社の定期便として東京国際空港の滑走路 22 に着陸した際、滑走路に尾部が接触し、機体を損傷した。同機には、機長ほか乗務員 5 名及び乗客 147 名、合計 153 名が搭乗していたが、死傷者はいなかった。同機は中破したが、火災は発生しなかった。

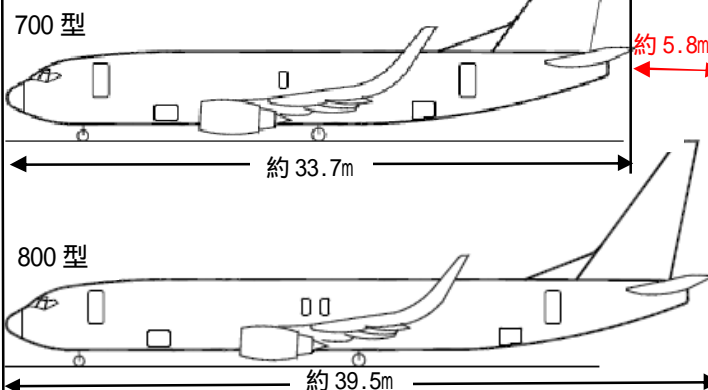
700 型と 800 型の胴体比較

800 型は、700 型の胴体を約 5.8m 延長したものであり、700 型に比べ小さなピッチ角でテールストライクが発生する

両方の主脚が接地したときに胴体尾部が滑走路に接するピッチ角

型式	ストラット (2) が圧縮されている状態	ストラットが伸びている状態
700 型	約 12.5°	約 14.7°
800 型	約 9.0°	約 11.5°

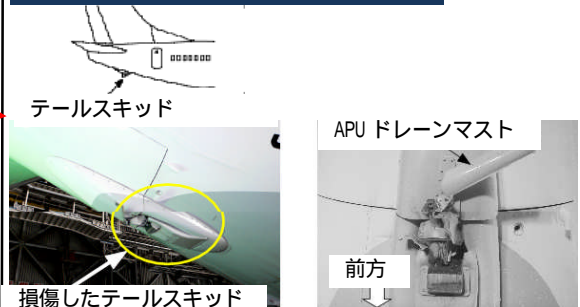
テールスキッド損傷状況

同機は、ピッチ角約+6° で再び主脚から接地し、胴体尾部下面外板及びテールスキッド等を損傷した

再接地は 22 分 53 秒ごろでピッチ角は約 6° であった	そのころ、スポイラーが展開して揚力が減少したため約 2.4G の垂直加速度を伴ったものになったと推定される
22 分 52 秒から 53 秒ごろまで CCP は 11° から 8° へ減少しているものの、操縦桿の位置としては大きなピッチアップ位置であること	相乗効果で、ピッチ角が 9° を超えたものと考えられる
22 分 52 秒から 53 秒過ぎにスポイラーが展開して機首上げモーメントが働いたこと	ピッチ角が最も大きくなっている 1 秒間は、ピッチ角が約 9.7° 以上の部分に相当している
<p>同機は、副操縦士がバウンド中に操縦桿を押し、次いで大きく引いたことの影響が、遅れていったん小さくなったピッチ角が大きくなったことにつながり、これにスポイラーの作動により発生した機首上げモーメントが加わり、ピッチ角が約 9.7° 以上となったことでテールストライクが発生し、胴体等を損傷したものと推定される</p>

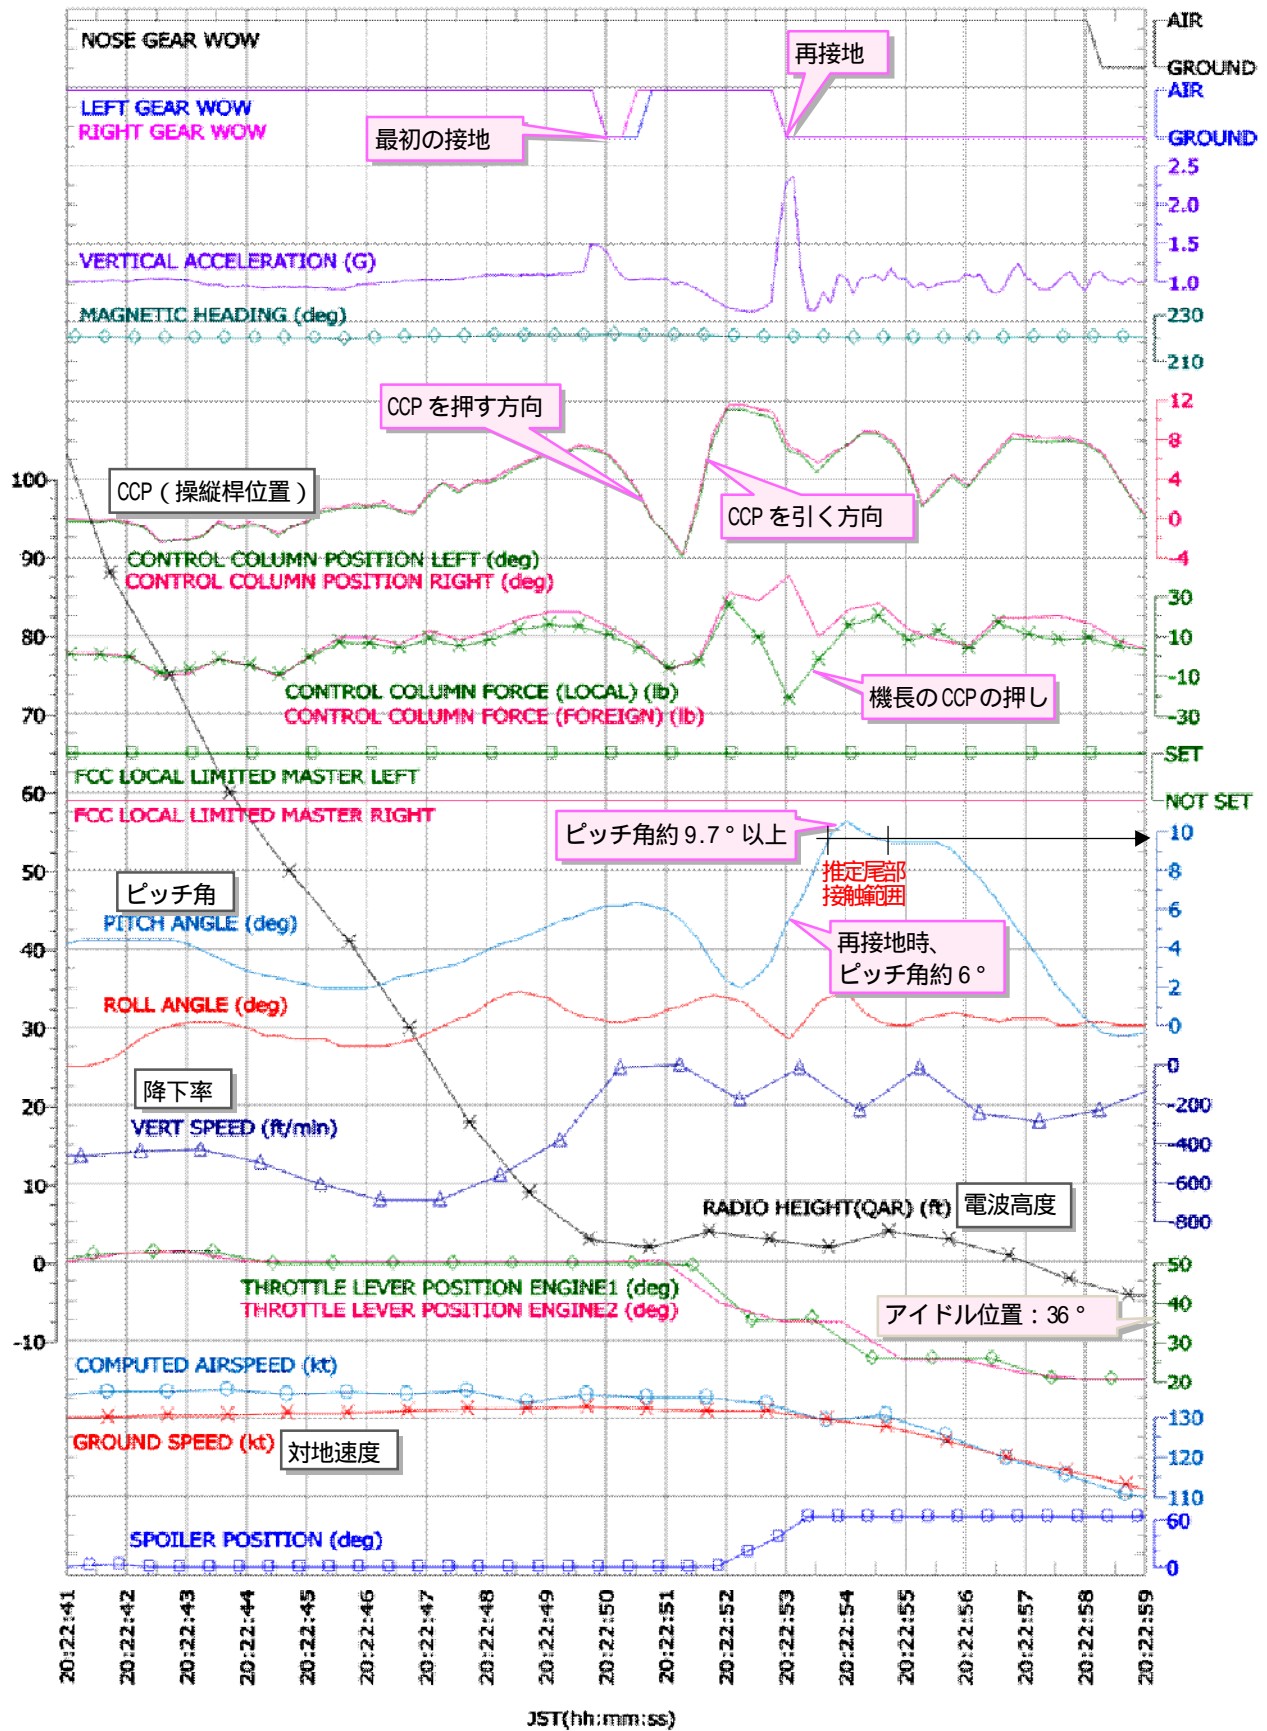
DFDR (飛行記録装置) の記録

CONTROL COLUMN FORCE LOCAL は左側操縦桿の操舵力を、同 FOREIGN は右側操縦桿の操舵力を示す

副操縦士の実操作	DFDR の記録による解析等
気圧高度 400ft に達したところからパスが 3° より低くなり、高度 150ft 付近でパワーを足すとともにピッチ角を増加させて修正した	ピッチ角の変化は CCP (3)の動きに遅れて発生し、CCP の動きより約 1 秒の遅れがある箇所もある
副操縦士は、高度 90ft を通過後 CCP を押した	電波高度計で示す高度約 60ft で滑走路 22 進入端を通過以後ピッチ角が減少を始め、これに少し遅れて降下率が 600 ~ 700ft/min へと増加を始めた
副操縦士は、高度 50 ~ 40ft の間のオートマチックコールアウト (4) の時間感覚を短く感じた	CCP は高度 30ft を通過した頃から引く方向に増大を始め、DFDR の記録では降下率が減少している
副操縦士は、オートマチックコールアウト「THIRTY (30ft)」と聞いたとき、降下率を減少させる操作 (フレア操作) を行った	フレア操作は接地の約 3 秒前から行われたと考えられるが、700ft/min あった降下率を減少させるため操縦桿が引かれて、約 100ft/min の降下率で接地し、短時間であるが接地後もピッチ角を増加を続けることになったものと考えられる
	DFDR の記録では最初の接地時には進入時のパワーがそのまま残っていた
	これは、このときには降下率が約 400ft/min で十分に降下が止まっておらず、スラストレバーをアイドルにすれば更に降下率が増すので、アイドル位置にできなかったためと考えられる
同機が接地後にバウンドした	接地時のピッチ角が約 +6°、速度が約 135kn で、パワーが残ったままアイドルにされていなかったこと及び短時間ではあるが接地直後もピッチ角の増加が続いたこと等の影響によるものと考えられる
<p>3: CCP (操縦桿位置): Control Column Position 4: 「オートマチックコールアウト」とは、パイロットに注意を促すため、高度の読み上げが合成音により自動的に発せられるものをいう。読み上げ高度には電波高度計の高度情報が使用される</p>

副操縦士の実操作	DFDR の記録による解析等
副操縦士は、操縦桿はホールドして 2 度目の接地に備えて機をコントロールした	CCP には大きな押す方向及び引く方向の動きがあった この CCP の動きは再接地の約 1 秒前の 52 秒ごろに減少方向に変化しているが、ピッチ角は 52 秒以降逆に増加に転じていた
22 分 51 秒ごろのスラストレバーのアイドル位置への後退でオートスピードブレーキの作動条件が成立し、バウンド中の 52 秒ごろスポイラーの展開が開始された	バウンド高が大きくなりそうなので、機体が更に浮き上がろうとするのを抑えるため CCP を押す方向に動かし (約 +7° ~ 約 -4° の動き) その後再接地に備えて姿勢を確立するため引く方向に戻した (約 -4° ~ 約 +11° の動き) ものと考えられる
副操縦士は、バウンド中にスラストレバーをアイドルにした	副操縦士は、バウンド中にスラストレバーをアイドルにするものの危険性は知っていたものの、とっさの操作として行った可能性が考えられる
<p>B737 Maneuvers and Techniques Guide (MTG) の Bounced Landing Recovery の後半部分に記載されている状況 (Bounce した時、その間に Thrust Lever が Idle になっていれば Automatic Speedbrake が作動し、揚力を失う可能性がある。また Nose Up Pitching Moment により、引き続き Touchdown にて Tail Strike または Hard Landing が起こることがある) が発生した</p>

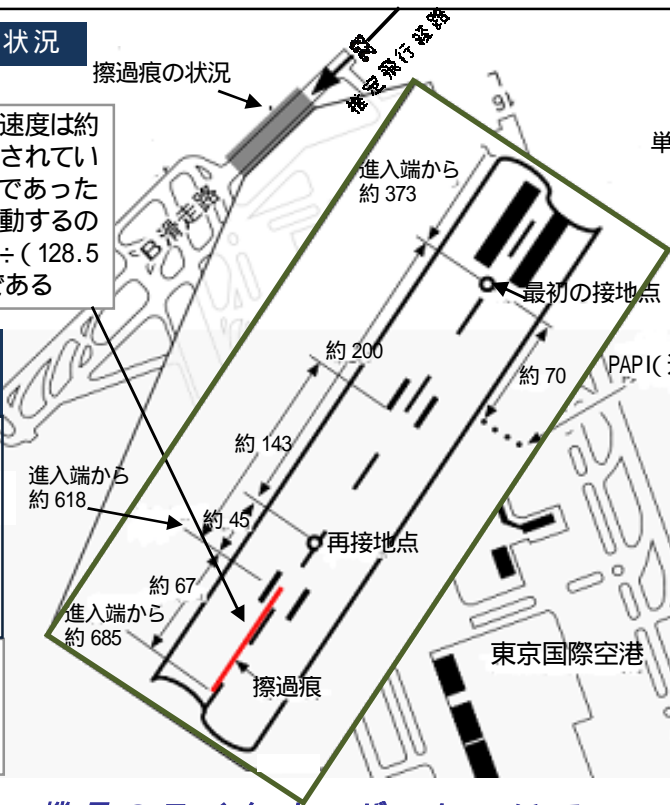
擦過痕の状況

再接地後 2 秒間の平均対地速度は約 128.5kt で、滑走路に残留していた擦過痕の長さは約 67m であったが、この速度で約 67m を移動するのに必要な時間は約 1 秒 ($67 \div (128.5 \times 1852 \div 3600) = 1.013$) である

擦過開始地点：滑走路 22 進入端から約 618m の地点
擦過痕の全長：約 67m (テールスキッド、ドレインマスト、胴体)

注：最初の接地点及び再接地点は、DFDR のデータから算出した
