重大インシデント調査事例

鉄道

ATCが故障した列車に対して、代用閉そく方式が施行されずに運転が継続され、他の列車が停車している進路に進入した事例

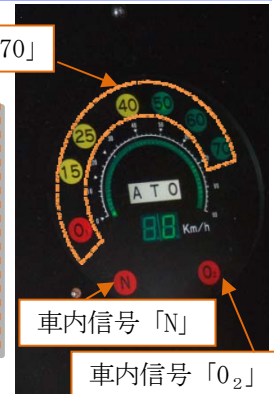
図 6 車内信号機 (速度計付)

- ▶ 運転士 B（※）は ATC を解除したときに車内信号機の 50 信号が N 信号に変わったと口述していた
- ▶ 地上からの速度制限信号を受信していないときに N 信号が表示される
- ▶ ATC 解除スイッチを解除位置にしたときは、車内信号機の表示機能は、ATC 受信検波部 1 系から 2 系に切り替わる
- ▶ ATC 受信検波部の 2 系が故障していたこと及び ATC を解除したときに N 信号のみを表示する現象が再現している

- ◆ ATC を解除したときに受信検波部が 1 系から 2 系に切り替わったものの、2 系の受信検波部が故障していたため、地上からの速度制限信号を受信できずに N 信号が表示されたと推定される
- ◆ 受信検波部 2 系の故障の原因については、電源回路に使用されている電解コンデンサが経年劣化により損傷したことによるものと考えられる

- (5) 本件列車をG駅で後退させた際に、後退する側の線路状況の確認ができていなかったと考えられることから、本重大インシデントのような異例な事態が発生した場合の運転取扱いについては、対応方法を検討すること。
- (6) 本件列車の車内信号機の故障については、2系における電解コンデンサの経年劣化によると考えられる損傷が原因と考えられるので、車両の保守にあたっては、経年劣化を考慮して行うこと。
- (7) 本件線区は、列車の運転は自動運転、運行管理もPTCで行われており、通常は人が関与する部分が非常に少なくなっている。そのため、PTCや車両等に故障等が発生した場合には、運転指令員又は運転士は手動による操作が必要になることから、同局においては、適切な対応ができるように、日頃から起こりうる故障等を想定した訓練を行うこと。

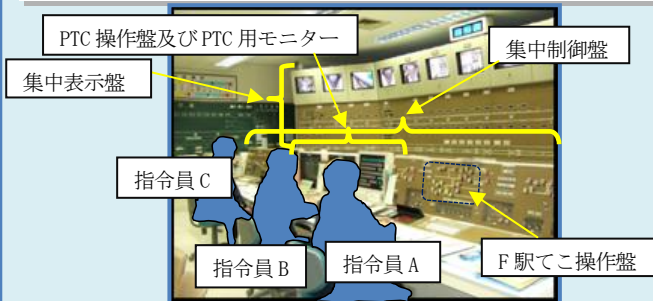
図 7 運転指令員の配置

指令員 A

- ATC 車上装置の故障対応の指示を一番手として出すのは今回が初めてであった

指令員 B・指令員 C

- 経験年数が少ない者同士の配置となっていた

- (1) 運転指令員及び運転士に対し、ATC車上装置故障時の運転取扱いについての規程類の再教育及び規程の遵守を徹底すること。
- (2) 運転指令員及び運転士に対し、車両振替を含めた車両故障や車両故障の原因が複合した場合等を想定した訓練の充実を図ること。
- (3) 運転指令員に対し、PTC装置の列番の入力、警報の発報及びこの取扱い等を再教育すること。
- (4) 運転指令員間の意思の疎通及び情報の共有を強化すること。
