# 事故調査事例

北アルプス山岳地帯での救助活動において、防災ヘリコプターが高高度でホバリング中、メイン・ローター・ブレードが岩壁に接触し、墜落した事例

概要：岐阜県防災航空隊所属ベル式 412EP 型（同機）は、平成 21 年 9 月 11 日（金）、救助活動のため岐阜飛行場を 14 時 09 分に離陸し、岐阜県高山市の北アルプス奥穂高岳ジャンダルム付近にある通称ロバの耳の登山道付近において、救助活動中の 15 時 22 分ごろ墜落した。

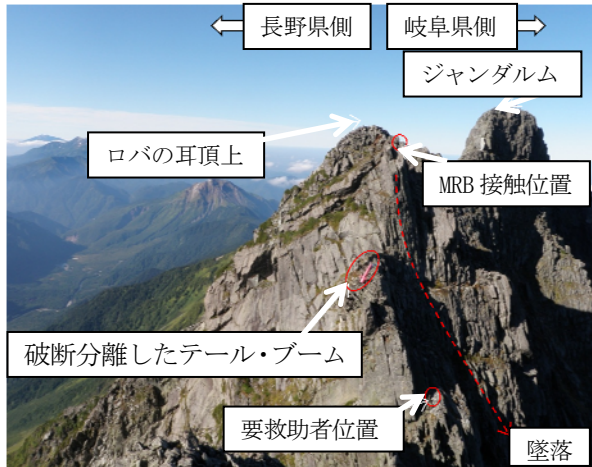
事故現場見取図

同機はメイン・ローター・ブレード(MRB)が岩壁に接触し、墜落した

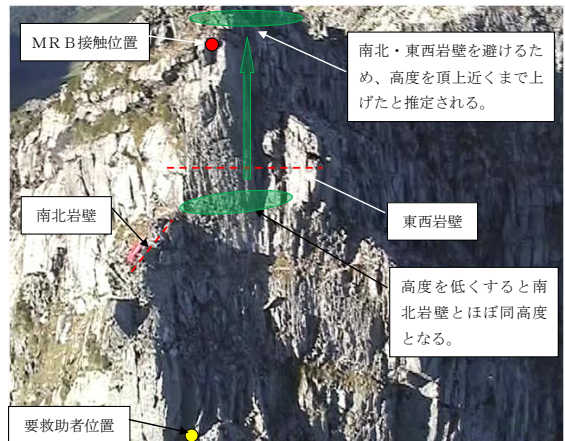
ロバの耳を北西から見たところ

事故現場の地形は、東西岩壁と南北岩壁に囲まれ、その反対の北側は谷となって開けていることから、同機のダウンウォッシュは、四方に拡散することなく一部は壁に沿って流れ、最終的には北側の谷に向かって収束し、より強い流れを作ったものと考えられる

同機のホイストケーブル及びフックは、その強い流れの影響を受けて谷側に流れられ揺れていたものと考えられ、更に同機が高度を上げたことで、ホイストケーブルの送出距離が、通常の訓練時における長さ（約21m）の倍以上にあたる約48m（余長を含む）となり揺れが大きくなって、フックの受け渡しに時間を要したものと考えられる

同機はプロバリング中、山岳局地特有の気流の乱れの影響を受けて突然高度が下がり、高度が下がって機体が後方に動いたことで、最初のプロバリングで捉えていたと思われる目標（谷向こうの山）との距離感の保持が困難となったため、位置及び高度の修正が正確にコントロールできずに機体が後方へ移動し、同機のMRBが岩壁に接触した可能性が考えられる

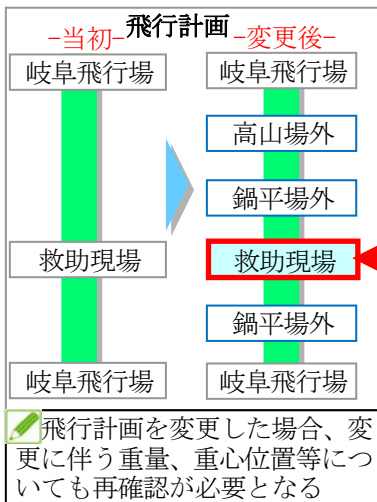
同機が岐阜飛行場を離陸して墜落するまでの間における全備重量及び残燃料の変化

時刻	状況	(重量単位：lb)		当該高度での「地面効果外ホバリング可能最大重量」(※1)
		全備重量	残燃料	
14:09	岐阜飛行場離陸	10,487	1,560	
14:37	高山場外離陸	10,310	1,229	
14:51	鍋平場外離陸	9,990	1,064	
15:03	2名降下直前のホバリング	9,849	922	超えていたものと推定される
15:19	吊上げ開始前のホバリング	9,318	733	ほぼ同じであったものと推定される
15:22	墜落	9,283	697

機長は、燃料計及び早見表により全備重量を推算することは可能であったと考えられるが、その後、地面効果外ホバリング可能最大重量を超えるホバリングを行っていた

ヘリコプターが飛行性能を超えるような全備重量で高高度のホバリングを行うことは、飛行に重大な問題を引き起こしかねないことから、本救助現場のような高高度でのホバリングを計画するときは、たとえ緊急出動であっても、ホバリング実施時の全備重量を事前に正確に計算し、離陸前の燃料調整を適正に行う必要がある。したがって、今回の飛行計画は、場外離着陸場での離着陸や燃料管理の面からも準備不足であったものと考えられる
