運輸安全委員会ニュースレター

Japan Transport Safety Board Newsletter

重大インシデント調査事例

北アルプス山岳地帯での救助活動において、防災ヘリコプターが高高度でホバリング中、メイン・ローター・ブレードが岩壁に接触し、墜落した事例

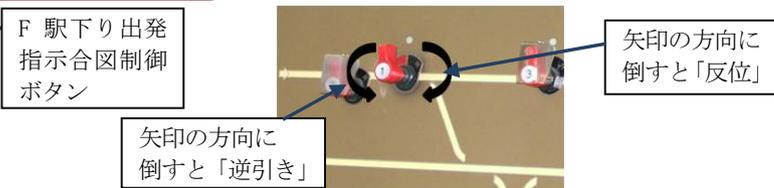
図5 F 駅1R てこ(「定位」)の位置

本件列車が B 駅を出発後、F 駅 1R てこが逆引きされた (復位されず)

振替列車の出庫に際して本件列車より先に G 駅に出庫させることを考慮して、F 駅への本線からの進入を抑止するために行われた可能性がある

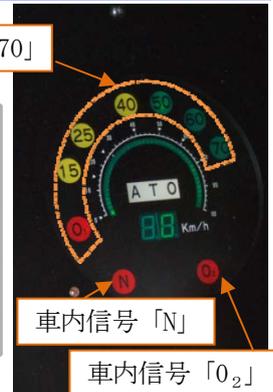
図 6 車内信号機 (速度計付)

- ▶ 運転士 B（※）は ATC を解除したときに車内信号機の 50 信号が N 信号に変わったと口述していた
- ▶ 地上からの速度制限信号を受信していないときに N 信号が表示される
- ▶ ATC 解除スイッチを解除位置にしたときは、車内信号機の表示機能は、ATC 受信検波部 1 系から 2 系に切り替わる
- ▶ ATC 受信検波部の 2 系が故障していたこと及び ATC を解除したときに N 信号のみを表示する現象が再現している

- ◆ ATC を解除したときに受信検波部が 1 系から 2 系に切り替わったものの、2 系の受信検波部が故障していたため、地上からの速度制限信号を受信できずに N 信号が表示されたと推定される
- ◆ 受信検波部 2 系の故障の原因については、電源回路に使用されている電解コンデンサが経年劣化により損傷したことによるものと考えられる

- (5) 本件列車をG駅で後退させた際に、後退する側の線路状況の確認ができていなかったと考えられることから、本重大インシデントのような異例な事態が発生した場合の運転取扱いについては、対応方法を検討すること。
- (6) 本件列車の車内信号機の故障については、2系における電解コンデンサの経年劣化によると考えられる損傷が原因と考えられるので、車両の保守にあたっては、経年劣化を考慮して行うこと。
- (7) 本件線区は、列車の運転は自動運転、運行管理もPTCで行われており、通常は人が関与する部分が非常に少なくなっている。そのため、PTCや車両等に故障等が発生した場合には、運転指令員又は運転士は手動による操作が必要になることから、同局においては、適切な対応ができるように、日頃から起こりうる故障等を想定した訓練を行うこと。

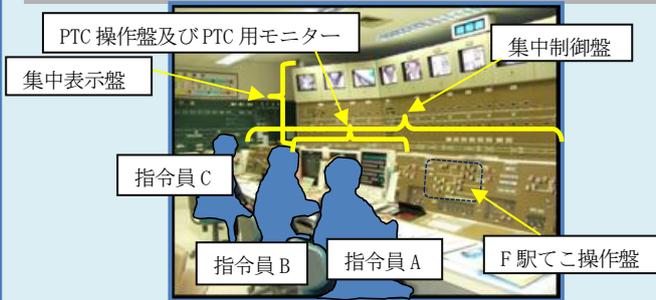
図7 運転指令員の配置

- ・ATC 車上装置の故障対応の指示を一番手として出すのは今回が初めてであった

- ・経験年数が少ない者同士の配置となっていた

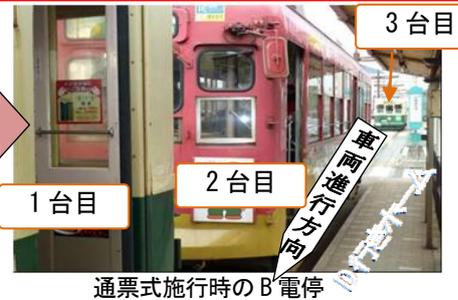
単線区間への進入待ちで、B電停のD行きホームに2台停車し、さらに3台目が接近して停止している

通票式の施行は年間約80日に及んでおり、基準が遵守されなかった背後要因として、長時間、乗客を待たせることへのプレッシャーから、早く出発させたいとの意識も関与した可能性があると考えられる

運転士A以外にも、同様な気持ちが生じている運転士がいる可能性があると考えられること及び今後も通票式施行時に、B電停での入線待ちは発生することから、案内方法等の工夫により、運転士のプレッシャーを少しでも軽減することが望ましい

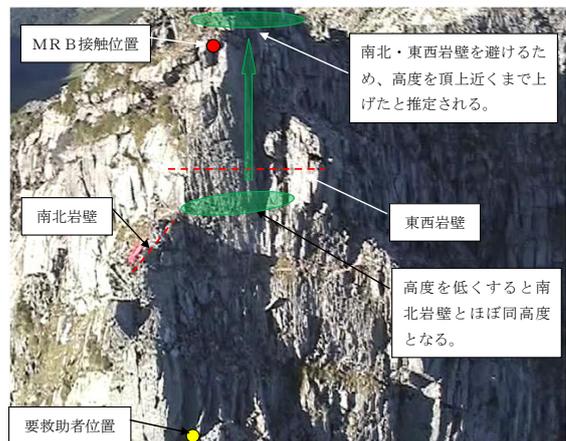
ロバの耳を北西から見たところ

事故現場の地形は、東西岩壁と南北岩壁に囲まれ、その反対の北側は谷となって開けていることから、同機のダウンウォッシュは、四方に拡散することなく一部は壁に沿って流れ、最終的には北側の谷に向かって収束し、より強い流れを作ったものと考えられる

同機のホイストケーブル及びフックは、その強い流れの影響を受けて谷側に流れられ揺れていたものと考えられ、更に同機が高度を上げたことで、ホイストケーブルの送出距離が、通常の訓練時における長さ（約21m）の倍以上にあたる約48m（余長を含む）となり揺れが大きくなって、フックの受け渡しに時間を要したものと考えられる

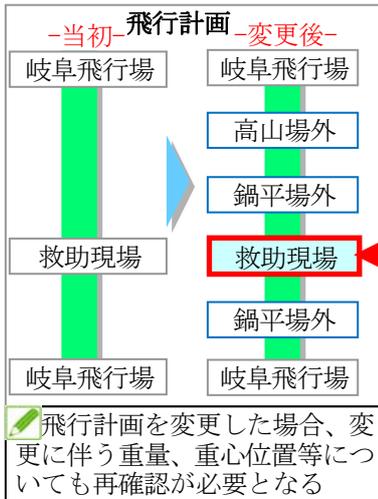
同機が岐阜飛行場を離陸して墜落するまでの間における全備重量及び残燃料の変化

※1 地面効果外ホバリング可能最大重量：同機の製造者によると、地面効果外ホバリング可能最大重量は、高度 10,328ft(MRB の痕跡があった高度)、外気温 4℃、ジェネレーター150A、ヒータ ON の条件において、9,318lb であった

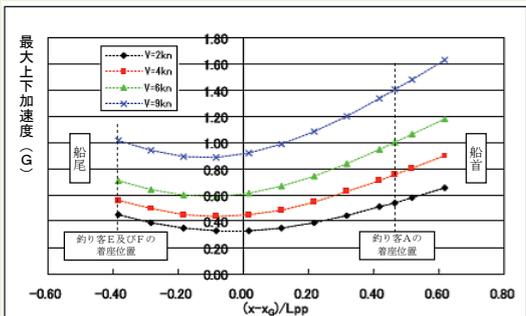
上下加速度は、F.P.（船首垂線）で最大となり、速力4knで0.90G、速力6knで1.18G及び速力9knで1.63Gであった

また、上下加速度は、波条件A～波条件Cのいずれにおいても船速が速いほど、また、着座位置が重心から前後方向に離れるほど大きくなり、船体中央及び後方（船尾）と比較して船体前方（船首）で大きくなる傾向が示された

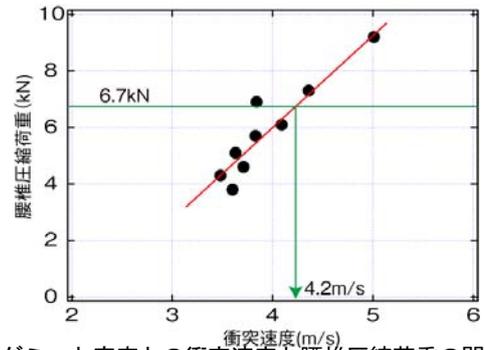
ダミーと座席との衝突速度と腰椎圧縮荷重の関係

実験結果は、右図に示すように、衝突速度と腰椎圧縮荷重との間には正の強い相関があり、米合衆国航空機耐空性規則の緊急着陸条件の条文にある背骨損傷発生確率 5%の腰椎圧縮荷重 6.7kN（1,500 ポンド）は、衝突速度約 4.2m/s に相当

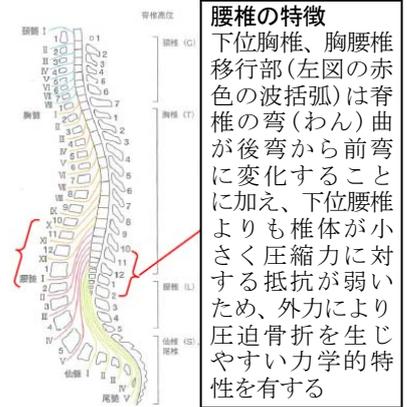
手すり類のような船体構造設備につかまるなどして姿勢を安定させることは、被害の軽減に多少の効果が見込めるものと考えられるが、腰椎の特徴や医学的知見からすると、船首甲板に着座して手すり類のような船体構造設備につかまって姿勢を安定させたとしても腰椎損傷の危険性がある

釣り客の腰椎損傷事故の防止のためには、小型遊漁船の船長に対し、船首甲板における腰椎損傷の危険性、その防止に関する対策(釣り客の乗船位置、波に対する針路、速力の調整など)や高波発生頻度等について周知する必要があるものと考えられる
