運輸安全委員会ニュースレター

Japan Transport Safety Board Newsletter

事故調査事例

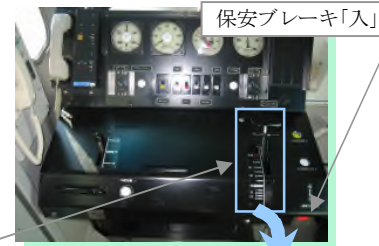
本事故後の運転台(先頭車両)

概要：本件列車(3両編成/下り普通)は、平成20年2月24日、A駅を定刻に出発した。A駅を出発後、運転士がワンハンドルマスコン(右図参照)を力行位置としていないにもかかわらず力行し、B駅進入時にブレーキ力不足の状態となり、運転士は非常ブレーキ及び保安ブレーキを使用したが生所定位置に停止せず、停止信号を現示していたB駅の下り出発信号機を冒進した。本件列車は、その先の分岐器に衝突し、接近していた対向列車の進路を支障して停止した。

ワンハンドルマスコン
「非常ブレーキ」位置

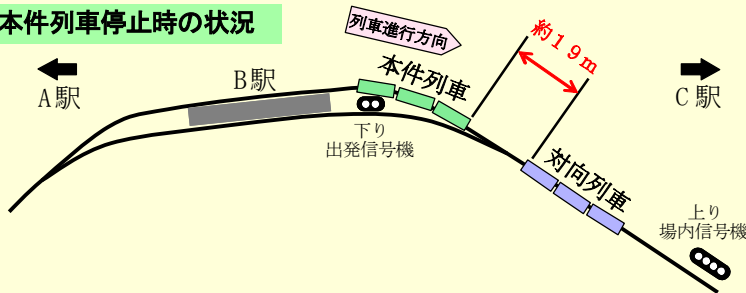
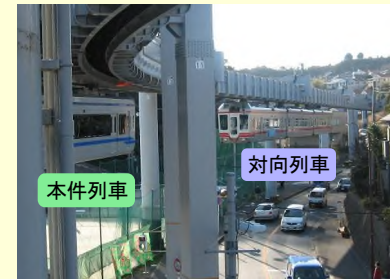
本件列車停止時の状況

一方、B駅で本件列車とすれ違う予定であった対向列車の運転士は、B駅の約60m手前で本件列車がB駅の下り出発信号機を冒進してくるのを認めたため、非常ブレーキを使用し、本件列車の約19m手前で停止した。

本件列車の車両及び分岐器等の施設に物損が生じたが、双方の列車の乗客及び乗務員に死傷者はなかった。

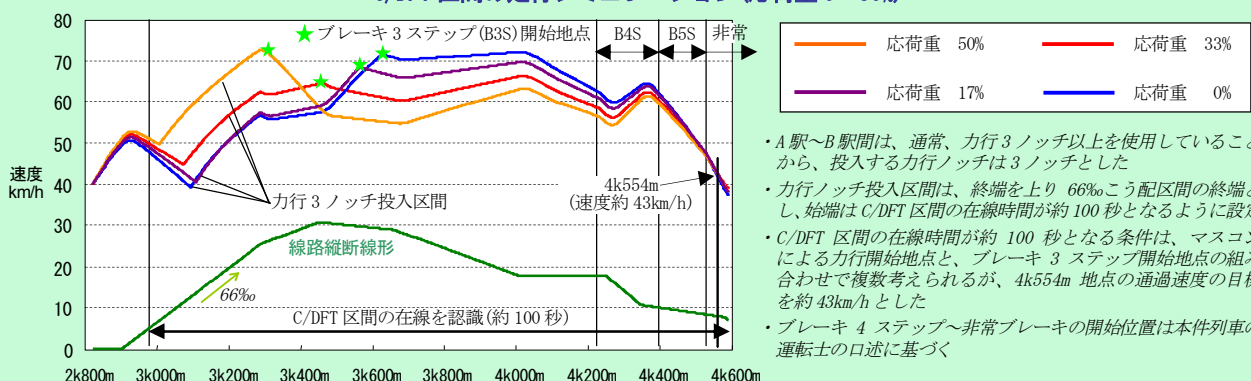
C/DFT 区間の走行シミュレーション(応荷重 0~50%)

シミュレーションの結果、A 駅出発時以外はマスコンによる力行操作を行わなかった場合(※1)は、上記条件を満たす走行はできず、一方、C/DFT 区間の上りこう配区間の一部でマスコンによる力行操作を行ったとすれば、5504 号の応荷重制御(※2)が認識した乗車率が 0%~50%の場合(下図参照)、上記条件を満たし、運転士及び車掌の口述の概略にも沿った走行が可能となりました。

- ・A 駅～B 駅間は、通常、力行 3 ノッチ以上を使用していることから、投入する力行ノッチは 3 ノッチとした
- ・力行ノッチ投入区間は、終端を上り 66%こう配区間の終端とし、始端は C/DFT 区間の在線時間が約 100 秒となるように設定
- ・C/DFT 区間の在線時間が約 100 秒となる条件は、マスコンによる力行開始地点と、ブレーキ 3 ステップ開始地点の組み合わせで複数考えられるが、4k554m 地点の通過速度の目標を約 43km/h とした
- ・ブレーキ 4 ステップ～非常ブレーキの開始位置は本件列車の運転士の口述に基づく

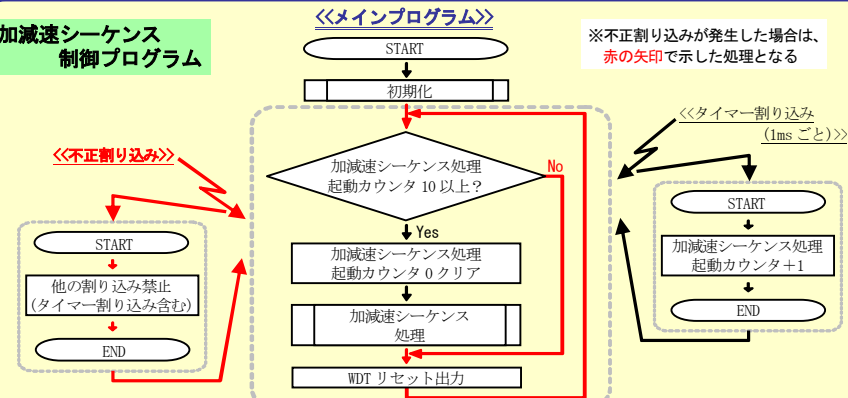
加減速シーケンス制御プログラム

- ・運転台からのマスコン指令は、加減速シーケンス処理により速度や荷重などの情報とともに演算されてモーターのトルク指令値となる
- ・メインプログラムは、1ms 間隔のタイマー割り込みで更新される加減速シーケンス処理起動カウンタの値が 10 になる(10ms 経過)と同処理を実行
- ・ウォッチドッグタイマ(WDT)により、加減速シーケンス処理の動作が監視され異常があった場合に保護動作が働く。WDT は、リセットを受けてから一定時間以内に次のリセットを受けない場合に保護動作として主回路の電流をいったん遮断してからメインプログラムを再起動
- ・WDT の保護動作は、加減速シーケンス処理に一定時間以上要するような異常が発生したときに働くようになっていた

プログラムの不備

加減速シーケンス処理が実行されなくなったときに WDT の保護動作が働くようには設計されていなかった

不正割り込みが発生した場合、タイマー割り込みを含む他の割り込みを禁止してメインプログラムに戻り、加減速シーケンス処理起動カウンタが更新されなくなるため、加減速シーケンス処理が実行されずに WDT リセット出力を繰り返す、保護動作が働かない

- 列車の加減速を制御する装置、ブレーキ制御装置、保安装置等の運転保安上重要な装置において、その制御をソフトウェアにより行う場合、処理に異常があったときに、ウォッチドッグタイマ等の安全確保に重要な役割を果たす機能が確実に発揮されるよう、設計時に十分な配慮を行うべきである。
- VVVFインバータ搭載車等、加減速シーケンスがソフトウェアによって処理される車両においては、ソフトウェアの処理異常や電子部品の一時的な不具合による故障が発生した場合、リセット扱い等により不具合の痕跡を残さずに容易に復帰することが多いことから、現象が再現しない場合、故障原因の究明が困難になる可能性があると考えられる。
このような故障に対する原因究明のレベルを向上させるため、加減速シーケンスがソフトウェアによって処理される車両においては、運転士の操作と対応する車両の挙動を別個の機器で記録する機能を持たせることを検討すべきである。

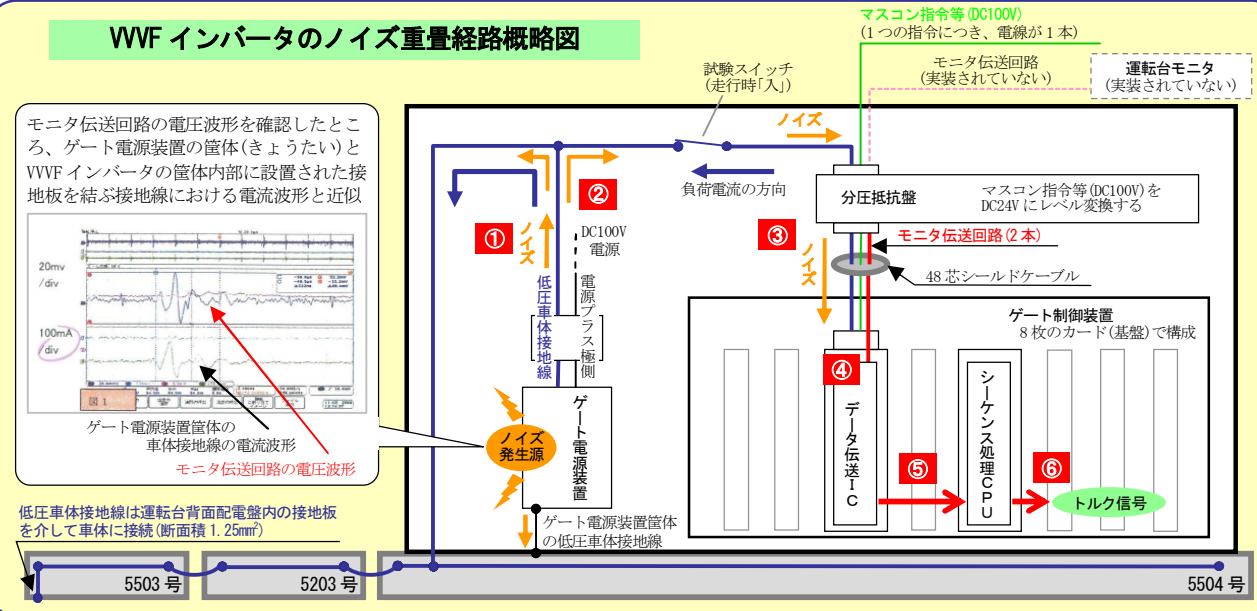
VVVF インバータのノイズ重量経路概略図

- ① VVVF インバータ内のゲート電源装置の高周波ノイズが、同装置の低圧車体接地線(※3)に重畳
 - ② 低圧車体接地線に重畳したノイズが、VVVF インバータ内部側により多く回り込むようになる
 - ③ 低圧車体接地線に回り込んだノイズが、未使用のモニタ伝送回路に重畳
 - ④ モニタ伝送回路の IC が、重畳したノイズを受信データと認識
 - ⑤ 加減速シーケンスを処理する CPU が、この受信データを、「伝送開始」と、それに続く「エラー」データと認識したことにより、不正割り込みが発生
- 不正割り込みにより他のすべての割り込みが禁止
- 「タイマー割り込み」も受け付けられなくなり、加減速シーケンス処理起動カウンタが進まず、CPU が加減速シーケンスを処理しなくなった
- 本件列車の運転士がマスコンを操作しても VVVF インバータはマスコン指令等の情報を更新せず
- WDT はリセットされ続け、主回路電流遮断及び VVVF インバータを再起動させる保護動作が働かない状態
- ⑥ 5504 号の VVVF インバータは運転士の操作にかかわらず、不正割り込みが発生する直前の力行状態を継続

ノイズが車体接地箇所側に流れにくい状態

低圧車体接地線に使われている電線の断面積が小さい(1.25mm²)

ゲート電源装置から 5503 号に設けられている車体接地箇所までの距離が長い

VVVF インバータ内部にある分圧抵抗盤とゲート制御装置を結ぶ 48 芯シールドケーブル内の電磁誘導

モニタ伝送回路は、配線のツイスト処理等のノイズ対策がされずにマスコン指令などの入出力回路と一緒に積装

モニタ伝送回路(2 本)のノイズ対策が不十分

モニタ伝送回路の終端となっていた分圧抵抗盤では、抵抗などで短絡する等の終端処理がなされず

- 鉄道事業者、車両メーカー及び鉄道用の電気機器メーカーは、鉄道車両のノイズによる誤動作の問題に対して、VVVFインバータ等パワーエレクトロニクス機器や電子機器等に関する誤動作等の情報を互いに共有し、故障防止のノウハウの蓄積をすべきである。また、パワーエレクトロニクス機器や電子機器等を使用した車両の接地及び配線繊装のあり方等、車両内の電磁両立性(EMC)の問題に関する総合的な検討を実施すべきである。

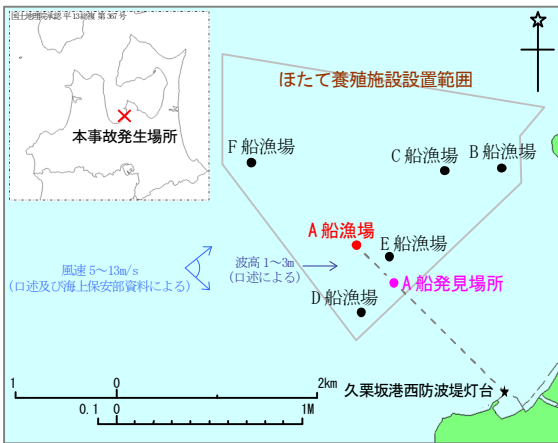
A船及び僚船の漁場等(概略図)

- 02 時 15 分前後
 - ほたて養殖漁のため、僚船5隻とともに久栗坂漁港を出港
- 02 時 25 分前後
 - 漁場である久栗坂港西防波堤灯台から北西2,100m 付近の養殖施設に到着
 - 海象が悪化したため、僚船4隻が途中で操業を切り上げたが、A 船は操業を継続し、予定水揚げ量の440連(約4.5t)のパールネットを積載
- 03 時 30 分ごろ
 - 漁場を出発、進路は概ね135°
 - クレーンを左舷側に振り出した状態で航行
- 03 時 44 分ごろ
 - 帰航途中、久栗坂港西防波堤灯台から北西1,600m付近において沈没
 - (A 船の搜索)
- 04 時 00 分少し前
 - A 船を無線で呼び出すも返事がなく、この後、僚船1隻が搜索に向かうが、海上模様が悪かったため引き返す
- 04 時 35 分ごろ
 - 海上保安庁へ A 船遭難の連絡
- 06 時 35 分ごろ
 - 海上保安庁のヘリコプターが、乗組員1人を発見
 - 7月22日までに、A 船及び全乗組員が発見されたが、乗組員は全員が溺死

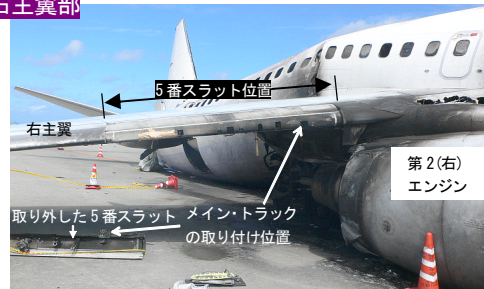
事故機右主翼部

本事故は、同機が那覇空港に着陸後、主翼のスラットを格納した際、右主翼第5スラットの内側メイン・トラックを収納するトラック・カンに破孔が生じ、この破孔から燃料が漏れて主翼外に達し、同機がスポットで停止後、漏れた燃料が右エンジンの高温部に触れたため、火災が発生し爆発炎上したものと推定されます。

右主翼第5スラットの内側メイン・トラックの後端に取り付けられたダウンストップ・アセンブリーが、トラック・カン内部で脱落し、スラットを格納した際、同トラックに押されてトラック・カンを突き破ったことによるものと認められます。

B社は、本事故の発生に対応してダウンストップ・アセンブリーの設計変更を行い、平成 20 年 8 月から新規製造機への適用を開始し、既存機へは平成 20 年 12 月 15 日改修を指示した。

漏れた燃料が、エンジン排気口に落下することを防ぐため、平成 20 年 11 月 13 日エンジン排気区域から離れた場所に排出する経路の確保を改修指示した。

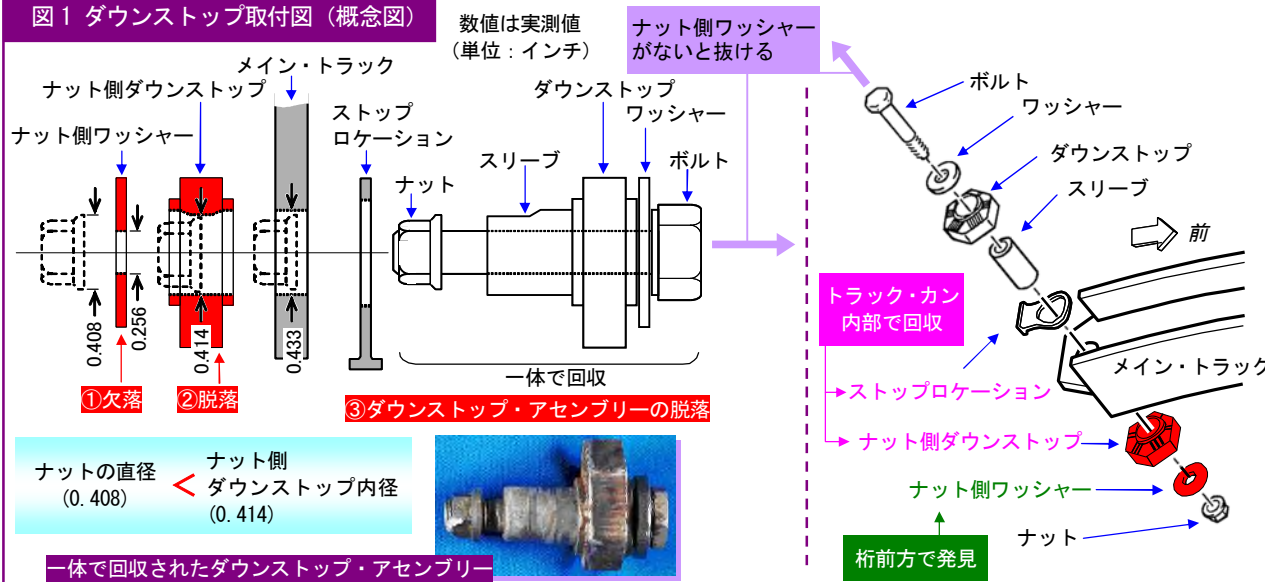
図1 ダウンストップ取付図（概念図）

A社が本事故の約1ヶ月半前にB社のSLに基づき実施したダウンストップ・アセンブリーのナット緩み止め処置の際、ナット側のワッシャーが脱落し、その後、ナット側のダウンストップが脱落し、引き続いてダウンストップ・アセンブリーがメイン・トラックから脱落したものと推定されます。

このダウンストップ・アセンブリーの脱落には、ワッシャーが欠落した場合にダウンストップ・アセンブリーの脱落を防止できない設計となっていたことが関与したものと推定されます。

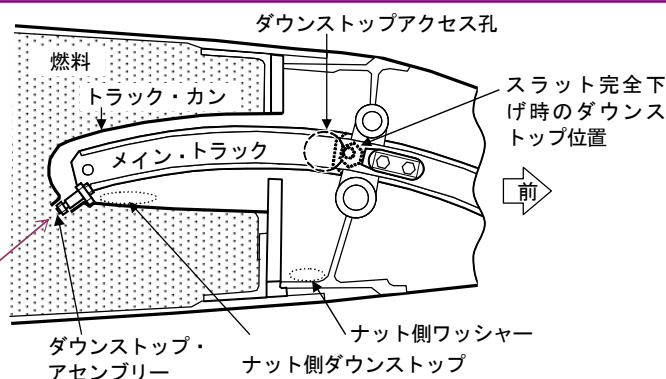
図2 ダウンストップ・アセンブリーの状況図

ワッシャーの脱落については、作業しにくい位置であったにもかかわらず、B社のSL及びA社の作業指示においてその点に十分な注意が払われておらず、作業員、検査員から作業の困難性について作業指示者に報告がなかったことが関与したものと考えられます。

- ・米国連邦航空局はB社に対して、サービスマン、サービスマン等の運航者への整備作業指示の策定に当たっては、誤作業の発生を防止するため、作業を行う範囲を明確にするとともに、作業箇所へのアクセス性等の作業条件、環境を適切に評価することを指導すること。
- ・台湾航空当局はA社に対して、整備作業の計画、実施に当たっては、作業を行う範囲を十分に確認するとともに、作業条件、環境を適切に評価し、A社が平成21年に策定した本事故の再発防止策を含む誤作業防止策を着実に実施し、その充実を図ることを指導すること。

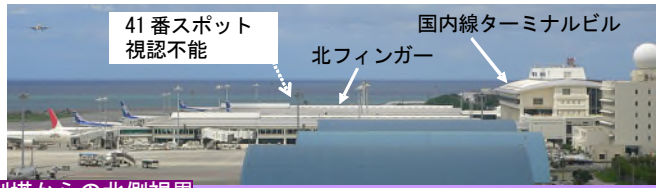
管制塔からの北側視界

※3 I T V (場内監視用カメラ) 管制塔からは41番スポットは直接視認できないため、I T V カメラが設置されている。管制塔内に設置したディスプレイにより状況の確認ができる。

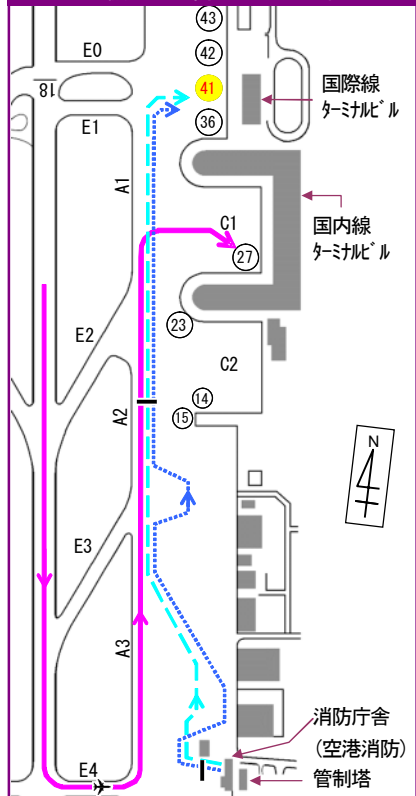
図3 C機及び消防車両の走行経路図

管制塔との通信に失敗し、平行誘導路への進入を躊躇

火災発生から約5分32秒後、通報開始から約4分27秒後、出動指示から約3分58秒後に消火剤の放射を開始

目標とする現場到達時間3分間より到着が遅かった ※5

管制塔の管制官は、眺望のきく管制塔から状況を把握できていたのであるから、他の航空機の運航より現に発生している航空機火災への対応を優先させる必要がある。C機が存在は空港消防車両が火災現場へ向かう際の障害となっていたことを考慮すれば、管制官は、航空機火災への対応を最優先に扱い、管制塔から呼び出して空港消防車両に走行指示をするとともに、その障害となる可能性がある航空機には障害にならない場所での停止を指示することが必要であった。

- ・ 那覇空港事務所は、平成19年9月6日以降、航空管制官が使用するMCA無線機に緊急通信機能を追加した。
- ・ 国土交通省航空局は、東京航空局及び大阪航空局に対し、平成19年9月19日、空港における消火救難体制の強化として、クラッシュホンに即応した関係機関への連絡の流れの点検及びエプロン内事故に対応した空港消防車両による走行訓練の実施並びに空港内における消火活動の迅速かつ円滑な運用を確保するための空港消防と管制の連携の強化を図るよう指示し、これを受け、両地方航空局は、連絡体制の点検、走行訓練、運用マニュアル等の見直し・確認及び通信訓練を行った。
