重大インシデント調査事例

列車の進路上に先行列車が在線しているにもかかわらず、信号ケーブルに接続間違いがあり、進行を指示する信号が現示されたことによって、当該進路に後続列車が進入した事例

鉄道

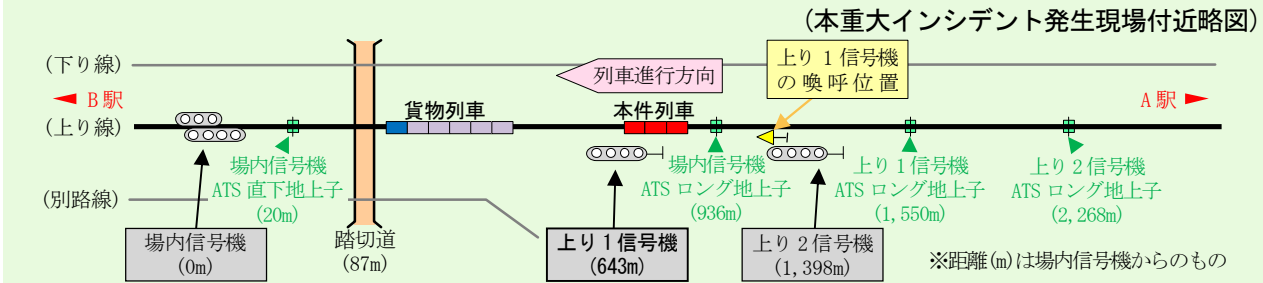
概要：本件列車(3両編成/上り普通)の運転士は、平成21年1月15日14時36分ごろ、上り第1閉そく信号機(上り1信号機)の注意信号(Y)の現示を確認して進行したところ、B駅の場内信号機手前で停止している先行貨物列車の最後部を認めたため、直ちに常用最大ブレーキを使用した。本件列車は上り1信号機を越えて停止した。なお、当該列車には、乗客44名と乗務員2名が乗車していたが、負傷者はなかった。

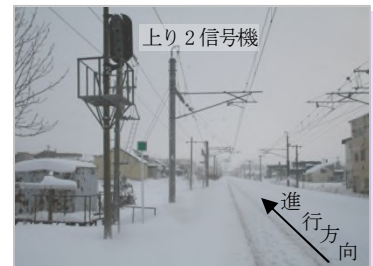
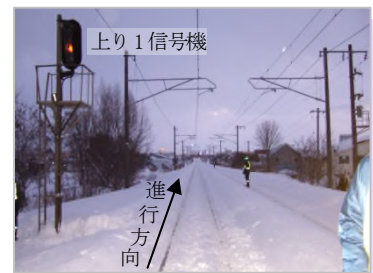
信号機の内方に先行列車が在線しているにもかかわらず、停止信号(R)を現示しない状況となっていた

平成19年1月に行われた上り1信号機の更新工事の際、信号機構の所定の端子に信号ケーブルが、図面どおりに正しく接続されなかった(詳細は次ページ参照)

約2年間、上り1信号機の異常な信号の現示状態に気付かなかった(詳細は次ページ参照)

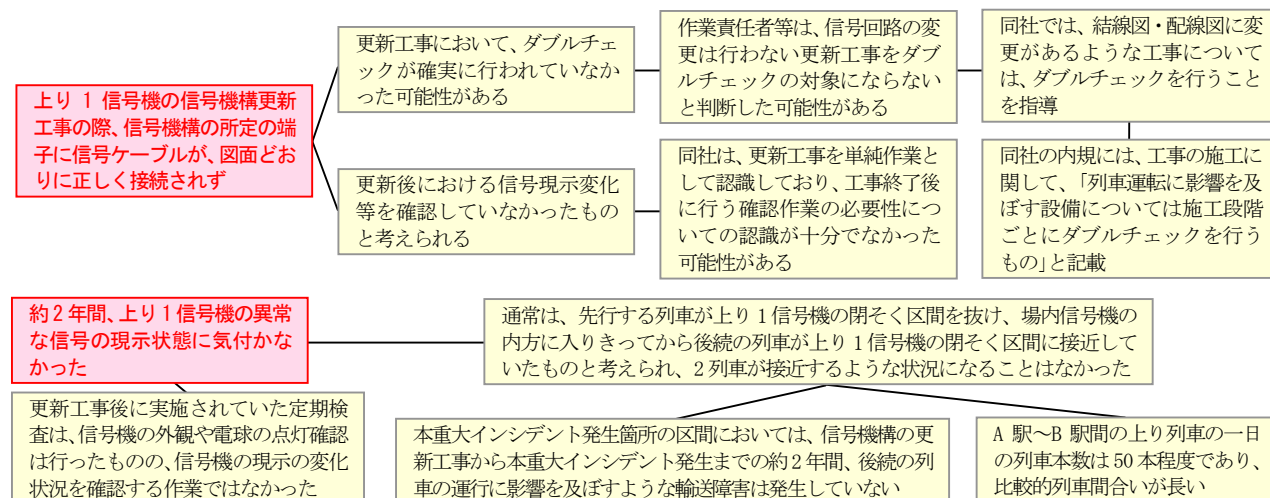
本重大インシデントは、信号機構の更新工事時の作業において、信号ケーブルを所定の端子に接続せず間違えて接続し、そのまま工事を終了したことから、信号機の内方に列車が在線しているにもかかわらず、当該信号機が**停止信号(R)**を現示せず、**注意信号(Y)**を現示していたため、当該信号機で防護している区間に後続の列車が進入し、一つの閉そく区間に同時に2列車が在線する事態となったものと考えられます。

- ・信号機構は列車の安全運行に影響を及ぼす重要な設備であるとの認識のもと、ダブルチェックの必要性を同社が関係各所へ指導、周知していれば、更新工事の最終段階で信号ケーブルが図面どおり正しい端子に接続されていないことを発見することができ、本重大インシデントを未然に防ぐことができた可能性があると考えられる。
- ・単純作業であっても工事終了時においては、重要設備である信号機の作動状態を必ず確認すべきである。
- ・定期検査時に現示の変化状況についても確認していれば、上り1信号機の異常な信号現示状態をいち早く発見し本重大インシデントを未然に防げた可能性があると考えられる。

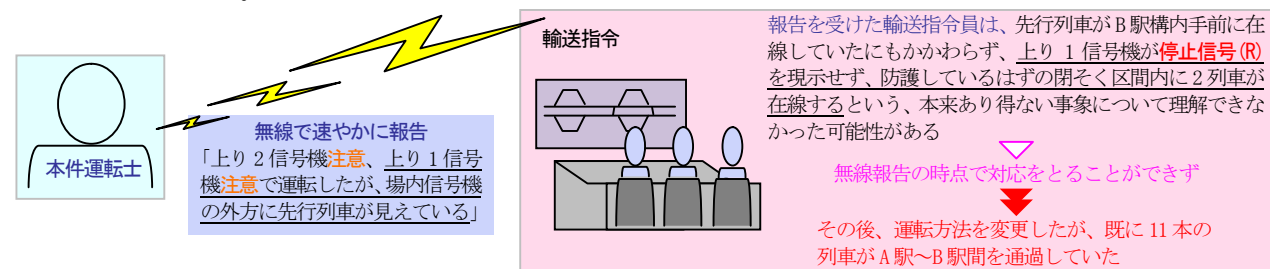
本件運転士は、本件の発生を無線で速やかに輸送指令に報告しましたが、報告を受けた輸送指令員は事実関係を正確に把握できず、輸送指令は当該報告の時点では、後続列車に対する対応をとることができませんでした。このあと、輸送指令では、上記報告のやり取りを聞いていた別の指令員が事実関係の調査を行って本件の発生を認識し、列車の運転方法を変更しましたが、この間、本件列車及び先行列車を含め11本の列車がA駅～B駅間を通過していました。

輸送指令は、重大インシデントと認識後は、速やかに所要の措置を講じていたが、今回の事象は鉄道の安全な運行の根幹に係る問題であることから、本件運転士から輸送指令に対して報告された時点で、事実が判明するまでの間、事故防止の観点から後続列車に対して所定の措置を講ずる等必要な対応を行うべきであったものと考えられる。
