夜間、境港の航路を東進中の漁船と、西進中の水産練習船が衝突して、
水産練習船が沈没した事例

船舶

概要：漁船 A 船は、船長ほか 4 人が乗り組み、鳥取県境港市境漁港を出港し、漁場に向かう目的で、島根半島と境港市とに挟まれた境港の航路を東進中、水産練習船 B 船は、船長ほか 9 人が乗り組み、指導教官 2 人及び実習生 13 人を乗せ、境漁港に入港する目的で、同航路を西進中、平成 20 年 10 月 8 日 18 時 57 分ごろ、境港防波堤付近において両船が衝突した。B 船は、右舷中央部外板に破口を生じて沈没し、乗船者全員が A 船に救助されたが、実習生及び乗組員各 1 人が軽傷を負った。A 船には、球状船首に破口等が生じたが、死傷者はいなかった。

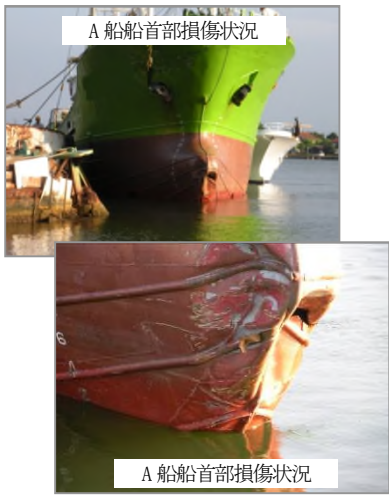
16 時 00 分ごろ
(B 船) 船橋当直の体制が 2 人から船長 B の単独当直となる

18 時 40 分ごろ
(A 船) 船長 A が単独で操船に当たり、境漁港の船だまりを出港

18 時 51 分ごろ
(A 船) 境港境水道第 4 号灯浮標を船首左方に見る約 069° の針路とし、約 12.0 ノット (km) の全速力で東進
(A 船) 航路の右側を航行

18 時 53 分 30 秒ごろ
(A 船) 境港境水道第 2 号灯浮標を船首左方に見る約 076° の針路で東進

18 時 54 分ごろ
(B 船) 航路に入り、約 269.5° の針路、約 11.2 km の速力で西進
(B 船) 航路の左側を航行

18 時 55 分 10 秒ごろ
(B 船) A 船のレーダー映像を船首左方に見る

18 時 55 分 30 秒ごろ
(A 船) 境港防波堤におおむね平行する約 084.5° の針路で東進

18 時 56 分 20 秒ごろ
(B 船) 約 8.9 km の速力に減速

18 時 56 分 40 秒ごろ
(B 船) 約 264.5° に変針したとき、正船首方に A 船の両舷灯を視認

18 時 56 分 50 秒ごろ
(B 船) 左舵約 35° をとって左転を開始

18 時 57 分前
(A 船) 左舷船首至近に B 船を視認し、クラッチを中立とする

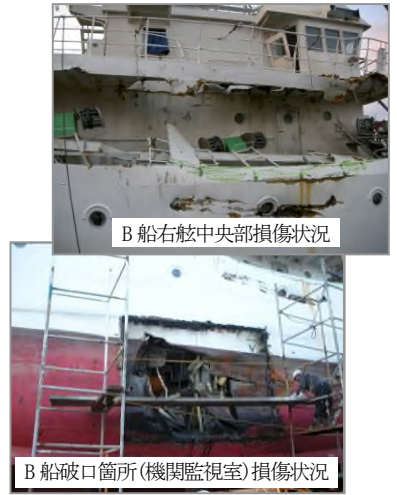
18時57分ごろ
A 船の船首部と B 船の右舷中央部とが衝突

(B 船) 衝突の衝撃により、漁ろう機器にぶつかるなどして実習生及び乗組員各 1 人が打撲を負った

(B 船) その後、救命いかだによる退船措置が迅速にとられ、乗船者全員が A 船に救助された

訓練を毎年 4 回以上実施してきたことの結果が現れた
