東シナ海の漁場に向けて航行中のまき網漁船が転覆後、沈没した事例

船舶

概要：まき網漁船A船は、船長、漁ろう長ほか乗組員20人が乗り組み、2か統10隻の船団を組んで、長崎県平戸島西方沖を東シナ海の漁場に向けて航行中、平成21年4月14日08時05分ごろ転覆し、08時30分ごろ沈没した。乗組員22人のうち、11人が死亡し、1人が行方不明になり、10人が救助されたが、発熱、肺炎等で全員入院した。A船は、後日引き揚げられたが、全損となった。

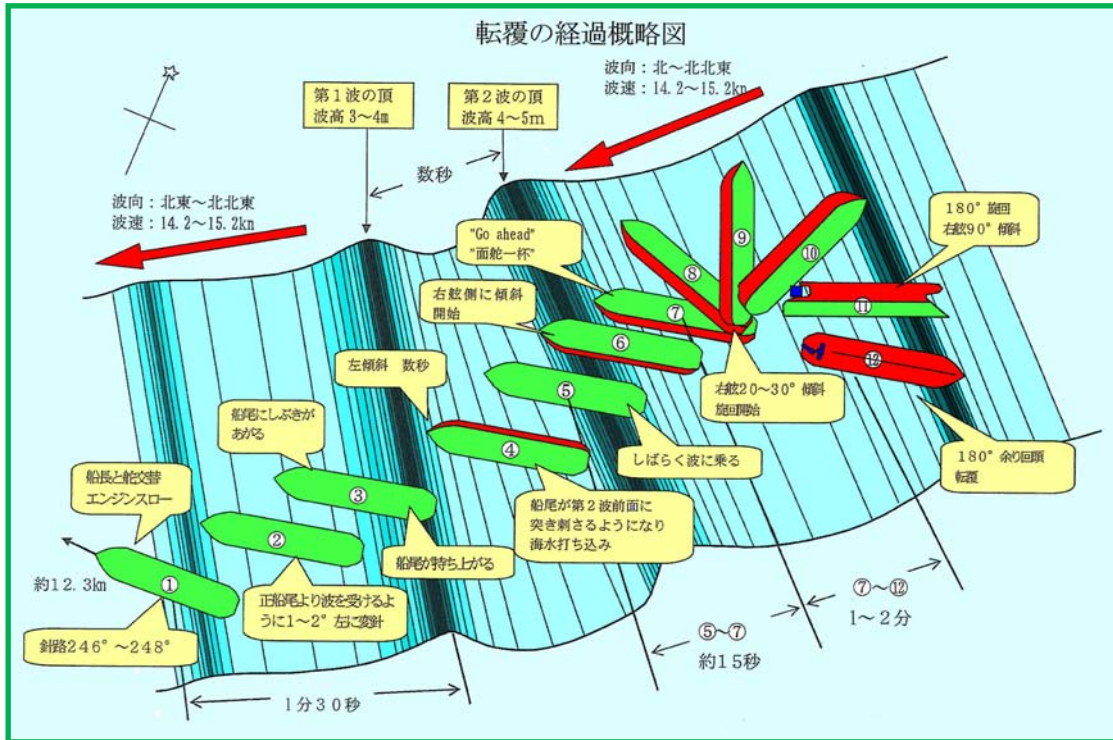
A船は、平戸島西方沖において、右舷後方からの追い波の中を航行中、第1波に続いて第2波を受けた際、船体が波の頂に乗って復原力が減少したため、第2波を受けたときに打ち込んだ海水が上甲板右舷側に移動して滞留するとともに、積載した網が移動して右舷側への大傾斜が生じ、傾斜を復原しようと右旋回を続けて傾斜が増大して右舷ブルワーク上端が没水し、復原することができずに転覆したものと考えられます。

本事故の転覆前に舵は効いており、波乗り又はブローチング(※)は発生していなかったものと考えられます。

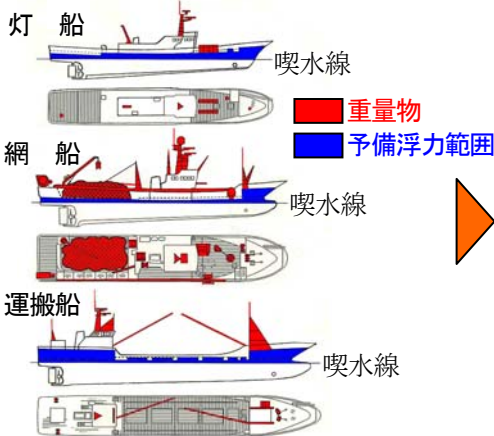
- A船(網船)は、左図のように灯船や運搬船に比べて暴露甲板上の重量物が多いため重心が高い
- 投揚網の利便性等から乾舷が小さい
- 投揚網のため、船橋構造物が左舷側に配置され、右舷側に作業スペースが設けられていることから、海水が滞留した場合、右舷側に滞留しやすい
- 船首尾の水線下の断面形状が脊せている

※A船は、大中型まき網漁業に係る漁業法に基づく総トン数の上限である135トンの範囲内で、まき網漁の作業性及び効率性向上のため、暴露甲板上に大重量の網や漁ろう設備等を配置したうえで、広い作業スペースを確保しようとしたことから、復原性を悪化させる要因になったものと考えられます。

水産庁及びまき網漁業者は、今後、まき網船の新造又は改造が計画され、実施される際には、総トン数の範囲内において網を積載し又は暴露甲板の作業スペースを確保するために、復原性を悪化させる船型とすることは避けなければならない。

このため、水産庁は、漁業者が安全性向上のためのまき網船の新造又は改造を行う場合において、総トン数の増加が必要と認められる場合には、その対応方策について検討することが望ましい。
