気象及び海象が悪化する状況下、

台船をえい航していた引船が沈没し、乗組員が行方不明となった事例

概要：引船A船は、船長ほか2人が乗り組み、台船Aをえい航して愛知県三河港蒲郡に向け和歌山県市江崎南西方沖を航行中、平成21年1月12日11時43分ごろ、沈没し、乗組員3人全員が行方不明となった。台船Aは、同日13時41分ごろ、漂流しているところを発見された。

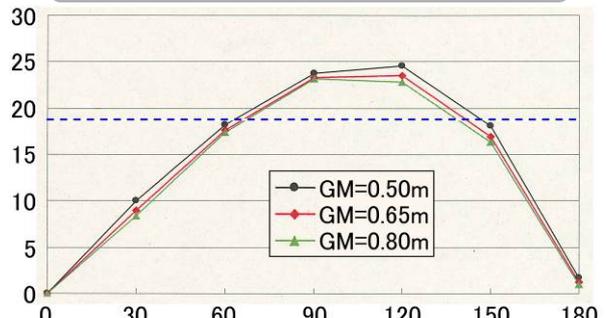
グラフ② 事故発生時の状況における横傾斜角(要因合計)

姉妹船B船の船体形状計測値等を基に、A船のブルワーク上端が海水に浸かる横傾斜角を計算すると18.7°となる

横傾斜角が18.7°を超え、大量の海水が打ち込んで甲板上に滞留し、ブルワークが海中に没して抵抗となり、復原せず船内へ浸水し、又は転覆した可能性がある

報告書では、A船の復原性等から船体横傾斜を定量的に求めた解析を基に、事故時のA船の横傾斜角について要因別(波浪、えい航索張力、風圧)に推定を行い(グラフ①)、A船のブルワーク上端が海水に浸かる横傾斜角(18.7°/グラフ②の青の破線)を超える場合の船首角度を計算しています。

船首角度を向波又は追い波から斜め追い波とすることにより、ブルワーク上端を海水に浸けられないような横傾斜の範囲で航行できたものと考えられる
