運輸安全委員会ニュースレター

Japan Transport Safety Board Newsletter

事故調査事例

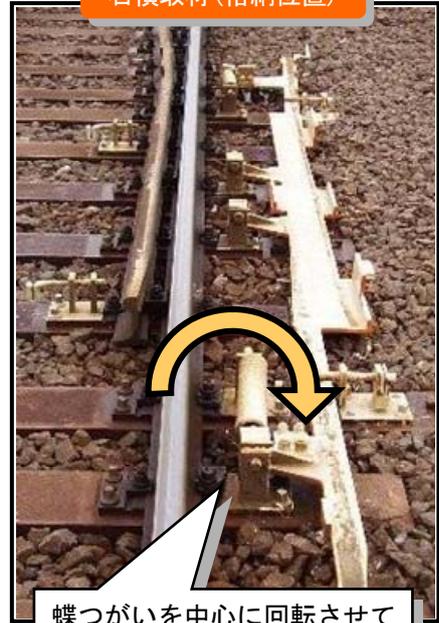
右横取材(格納位置)

蝶つがいを中心に回転させて格納位置に固定する

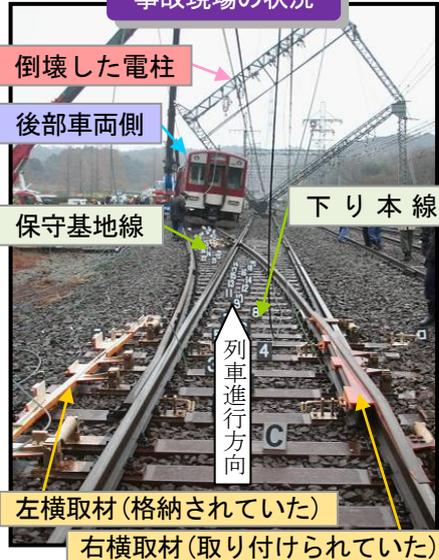
事故現場の状況

本線走行中の本件列車は、右車輪が未格納の右横取材に誘導され保守基地線側に進出し、本線レールに乗り上がり、脱線

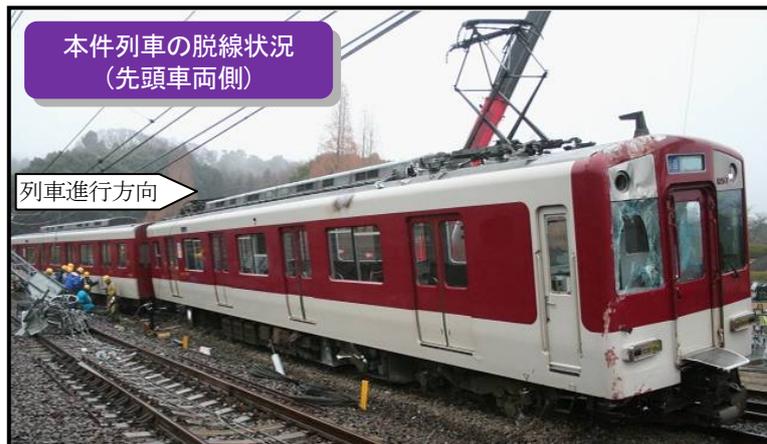
本件列車の脱線状況(先頭車両側)

本事故は、作業用車両を保守基地線に導くため、下り本線のレールに設置していた本件横取装置の使用後、右横取材を格納しないまま列車の運行を行ったことから、本件列車が脱線したものと推定されます。右横取材が格納されないままになっていたことについては、本件作業責任者及び駅助役が右横取材の格納確認を行わなかったことによるものと考えられます。報告書では、本件鉄道事業者(同社)における、本件横取装置の取扱いに関して次のとおり分析しています。

- (1) 横取装置の格納作業における作業責任者から作業員に対する作業分担及び作業指示の明確化
- (2) 本件作業責任者及び本件駅助役において「確認」が適切に行われなかったことから、「確認」を行うことの目的や重要性について、関係者への周知及び徹底並びに横取装置の取扱いに関する再教育の実施
- (3) 横取装置の格納後の確認においては、具体的な点検箇所の指示や複数名で確認を行う等の「確認」の方法や体制の見直し及び取扱規程の整備
- (4) 横取装置の格納後の確認に用いるチェックシートは、形式的にならないように具体的な点検箇所の明示や複数名が点検したことが分かるような様式に改善
- (5) 使用されている箇所も一部あるが、横取装置が取り付けられている場合、関係する信号機に停止信号を現示して列車を抑止する等のハードウェア対策の拡充

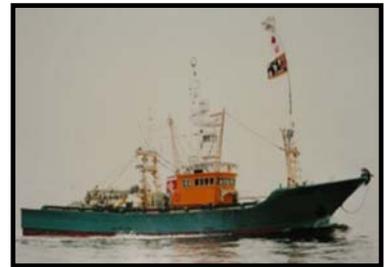
A船船体写真

灯船や運搬船に比べて重心が高く復原性が悪かった

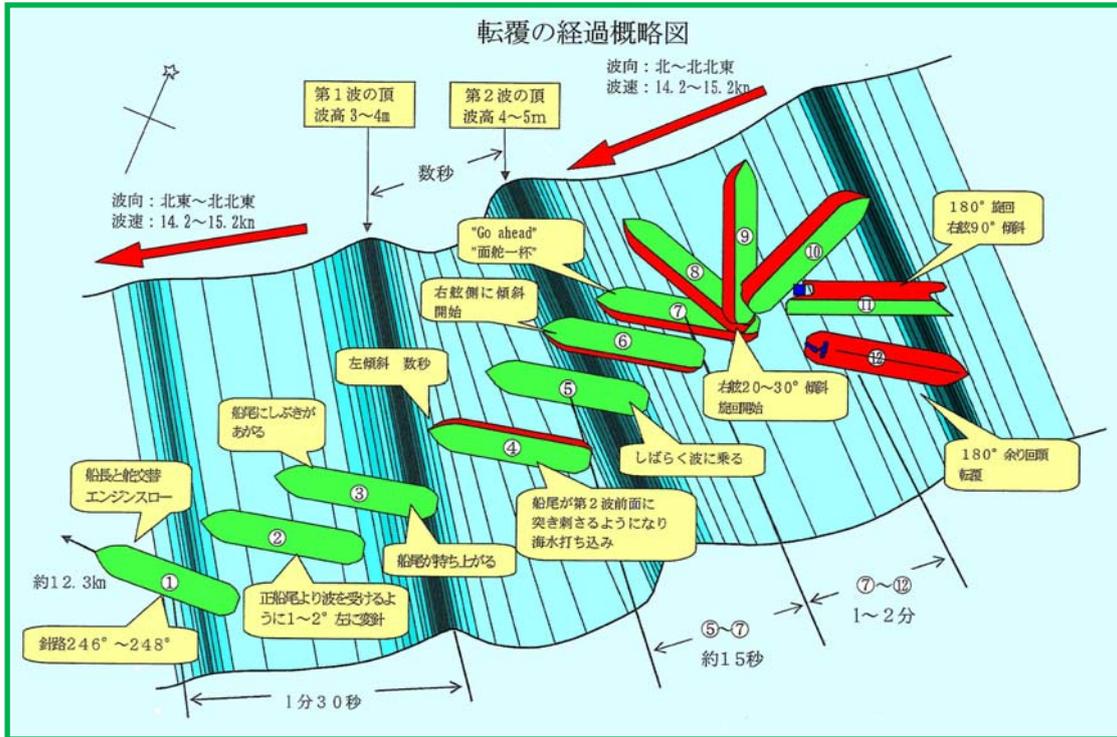
A船は、平戸島西方沖において、右舷後方からの追い波の中を航行中、第1波に続いて第2波を受けた際、船体が波の頂に乗って復原力が減少したため、第2波を受けたときに打ち込んだ海水が上甲板右舷側に移動して滞留するとともに、積載した網が移動して右舷側への大傾斜が生じ、傾斜を復原しようと右旋回を続けて傾斜が増大して右舷ブルワーク上端が没水し、復原することができずに転覆したものと考えられます。

本事故の転覆前に舵は効いており、波乗り又はブローチング(※)は発生していなかったものと考えられます。

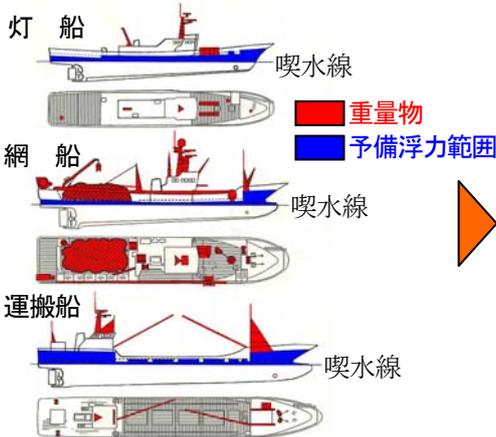
- A船(網船)は、左図のように灯船や運搬船に比べて暴露甲板上の重量物が多いため重心が高い
- 投揚網の利便性等から乾舷が小さい
- 投揚網のため、船橋構造物が左舷側に配置され、右舷側に作業スペースが設けられていることから、海水が滞留した場合、右舷側に滞留しやすい
- 船首尾の水線下の断面形状が脊せている

※A船は、大中型まき網漁業に係る漁業法に基づく総トン数の上限である135トンの範囲内で、まき網漁の作業性及び効率性向上のため、暴露甲板上に大重量の網や漁ろう設備等を配置したうえで、広い作業スペースを確保しようとしたことから、復原性を悪化させる要因になったものと考えられます。

水産庁及びまき網漁業者は、今後、まき網船の新造又は改造が計画され、実施される際には、総トン数の範囲内において網を積載し又は暴露甲板の作業スペースを確保するために、復原性を悪化させる船型とすることは避けなければならない。

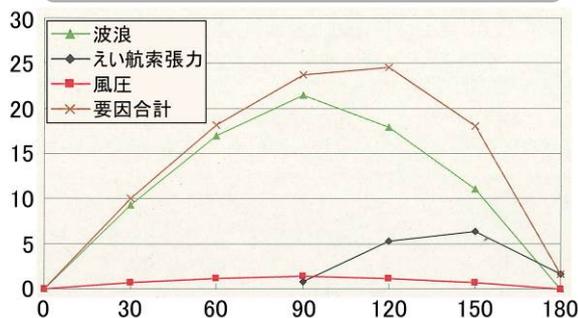
グラフ① 事故発生時の状況における要因別横傾斜角(GM=0.50m)

船首角度(0°が追波、180°が向波)が概ね60~150°のとき、主に波浪による20°程度の横傾斜、次にえい航索張力による5°程度の横傾斜及び影響は小さいが風圧による1°程度の横傾斜が生じる

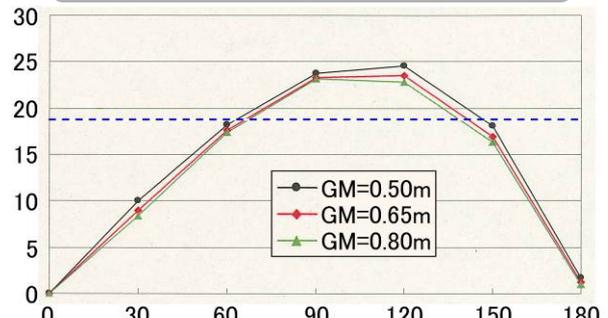
グラフ② 事故発生時の状況における横傾斜角(要因合計)

横傾斜角が18.7°を超え、大量の海水が打ち込んで甲板上に滞留し、ブルワークが海中に没して抵抗となり、復原せず船内へ浸水し、又は転覆した可能性がある

船首角度を向波又は追い波から斜め追い波とすることにより、ブルワーク上端を海水に浸けられないような横傾斜の範囲で航行できたものと考えられる

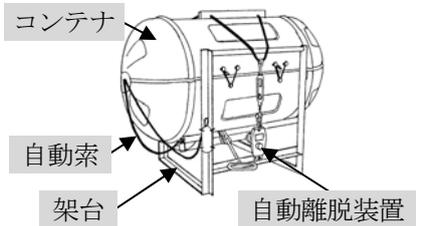
救命いかだ(下図参照)

- ▶ A 船の救命いかだは、積付位置が水面下約 3m に水没すると自動離脱装置が作動して積付架台から離脱し、いかだを格納しているコンテナが浮揚し積付架台といかだにつながれた自動索(長さ 3.1m)が引き延ばされると、CO₂がボンベから浮体に放出されて膨張する仕組みとなっていた
- ▶ 救命いかだは、平成 20 年 6 月の船舶検査の際、部品交換、作動確認等が行われた
- ▶ A 船の EPIRB は、平成 20 年 6 月の船舶検査の際、部品交換等が行われた

救命いかだは自動離脱後、自動索が引き延ばされる前に、コンテナが操舵室、煙突及びオーニングによって形成された空間で引っかかり展張しなかった可能性が考えられる

- ◆ 引船列の船長は、注意報等が出されていたり、気象及び海象が悪化したとき、荒天時の航行を避けるため早めに近くの港に避難すべきである
- ◆ 救命いかだは、自動索の長さの範囲にオーニングなど浮上の妨げとなる甲板上的の構造物がないところに設置することが望ましい

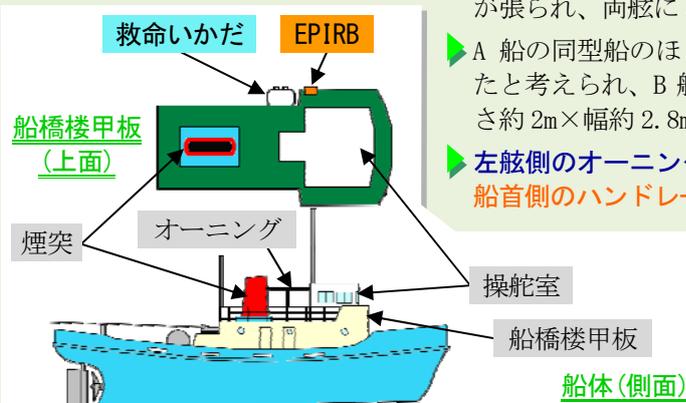
A 船船体概略(下図参照)

- ▶ A 船の操舵室と煙突の間には、日除けのためのオーニング(天幕)が張られ、両舷に 3 本の支柱が等間隔に立てられていた
- ▶ A 船の同型船のほとんどが操舵室の後方にオーニングを張っていたと考えられ、B 船の場合、オーニング等により、長さ約 2m×高さ約 2m×幅約 2.8m の空間が形成されていた
- ▶ 左舷側のオーニング支柱に、救命いかだが設置されており、その船首側のハンドレールに EPIRB が取り付けられていた

EPIRB は、運航中に内部に水が入り故障していた可能性、及び離脱したが甲板上的の構造物が妨げとなり浮上しなかった可能性が考えられる

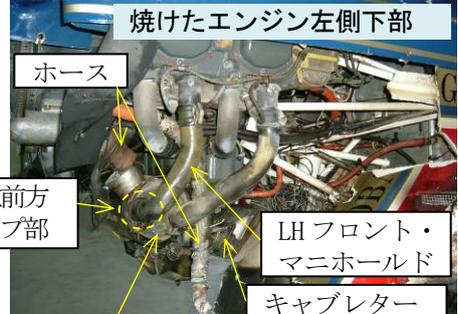
焼けたエンジン左側下部

エンジンの LH フロント・マニホールドが左前方接続パイプとともに外れた

高温の排気ガスがエンジンルーム内に噴出し、火災が発生

本事故は、LHフロント・マニホールドが左前方接続パイプとともに外れたため、高温の排気ガスがエンジンルーム内に噴出し、エグゾーストパイプ左側付近のカウリング及びホースを焼いて火災になり、高温の排気ガスと火災により発生した煙がキャブレターを通過してエンジン内に入り、飛行に必要な推力を得られなくなり不時着水して大破したものと推定されます。

同機の左前方接続パイプが外れたことについては、クランプの過度の締め付けにより接続パイプに発生したき裂に腐食作用が影響し、き裂を成長させたことが関与したものと推定されます。

1. 本事故においては、航空機製造者のメンテナンスマニュアルに記載された英文の注意書きが守られず、クランプが過度に締め付けられたことにより、き裂が接続パイプに発生したものと推定され、また、当該き裂を定期点検時に発見できた可能性も考えられる。
国土交通省航空局は、同型機の運航者に対し、エグゾーストパイプ接合部に不具合がないか点検を行うことを指示するとともに、小型機運航者に対し、部品の締め付け作業、不具合の有無の点検等の整備作業を、航空機製造者のマニュアル、関連規定等にしながら、確実に実施することを再徹底することが望ましい。
2. 国土交通省航空局は、空港近辺の海水面に航空機が不時着水した場合等における救難体制について再検証を行うことが望ましい。
