# 重大インシデント調査事例

旅客機が離陸上昇中に No.1 エンジンが破損したため、  
当該エンジンを停止後、緊急着陸した事例

**概要：**A 社所属ボンバルディア式 DHC-8-402 型機は、平成 21 年 3 月 25 日(水)、定期便として種子島空港から鹿児島空港へ向け離陸上昇中、No.1 エンジンからの異音とともに当該エンジンに不具合が発生したことを示す計器表示があったため、当該エンジンを停止後、鹿児島空港に緊急着陸した。同機には、機長ほか副操縦士 1 名及び客室乗務員 2 名、乗客 38 名、計 42 名が搭乗していたが、負傷者はなかった。

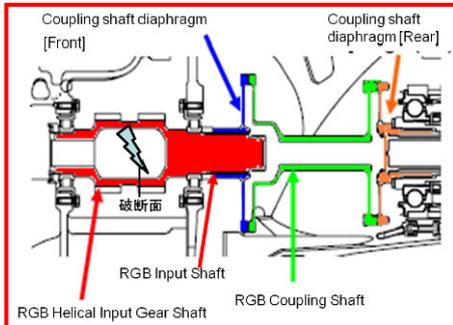
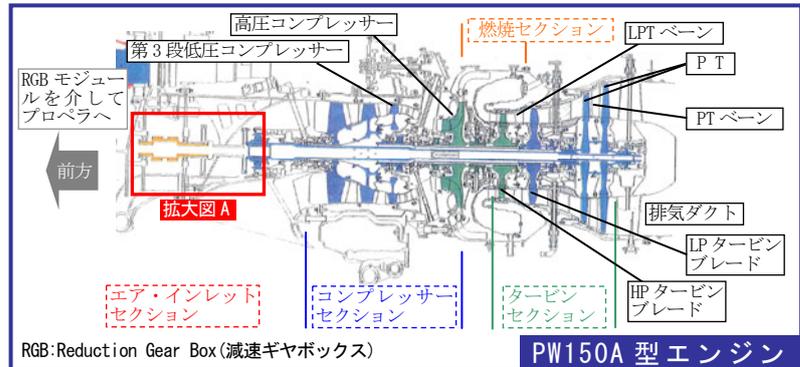
拡大図 A

RGB ヘリカル・インプット・ギアシャフトが疲労破断したことについては、ヘリカル・ギア部材中の不純物を起点として疲労き裂が生成され、繰り返し応力によって破断に至ったものと推定されます。

表面下部の不純物(長さ 0.03in)が含まれていた部分に応力及びひずみの集中箇所ができて、疲労き裂が生成され、シャフトの回転によるねじれによって疲労き裂がシャフトの形状に沿って螺旋状にシャフトの内側から外側の方向へと進展して、破断に至ったものと推定されます。(拡大図 A 赤部分)

エネルギー分散型 X 線分析装置 (EDAX) による成分分析結果によれば、RGB ヘリカル・インプット・ギアシャフトには、製造時に使用された棒材の原材料とは成分が異なる、アルミニウム (Al)、カルシウム (Ca)、シリコン (Si)、及び酸素 (O) から成る不純物が含まれていました。

原材料の中に不純物が混入したことについては、原材料製造時の精錬段階において、鋼中に存在する不純物である浮遊物(酸化物)を完全に除去することは、一般に現在の製造技術では難しいことから、原材料に浮遊物である残渣が存在していたこと、または融解してろ過された材料を鋳型に流し込むときに不純物が混入したこと等の可能性が考えられます。

- 1 エンジンのRGBヘリカル・インプット・ギアシャフトの製造時における不純物の混入により本重大インシデントが発生したことを踏まえ、エンジン製造者は、RGBヘリカル・インプット・ギアシャフトの製造について、部材供給者及び部品製造者を含む全社的な品質管理の改善を図る必要がある。
- 2 エンジン製造者はリスクの重大度をIFSDが発生したことのみを評価し、Significant-Level 3としているが、本重大インシデントでは、IFSDに加え、停止エンジン側のプロペラのフェザリング・システムの全機能が不動作となった。

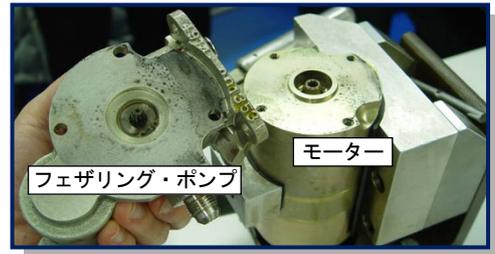
フェザリング・ポンプのモーター

マニュアル・フェザリングが機能しない場合、オルタネート・フェザリング・ポンプ(電動)を作動させますが、これも作動しませんでした。

No.1 プロペラがオルタネート・フェザー状態とならなかったことについては、フェザリング・ポンプ駆動用モーターが不良であったためと推定されます。さらに、モーターが不良であったことについては、モーターの永久磁石の腐食により、モーターケース内側から永久磁石が外れ、電機子が永久磁石と接触して双方とも損傷したためと推定されます。
