曲線部を走行中に列車の車輪がレールに乗り上がり脱線した事例

概要：平成21年8月27日（木）、本件列車（2両編成）は、ワンマン運転でA駅を定刻（11時57分）に出発した。本件列車の運転士は、半径200mの左曲線を速度約55km/hで力行運転中、車両に異音と動揺を感じたため、非常ブレーキを使用して停止させた。列車は、先頭車両の前台車全2軸が右へ脱線していた。列車には、乗客18名及び運転士1名が乗車しており、そのうち乗客3名が負傷した。

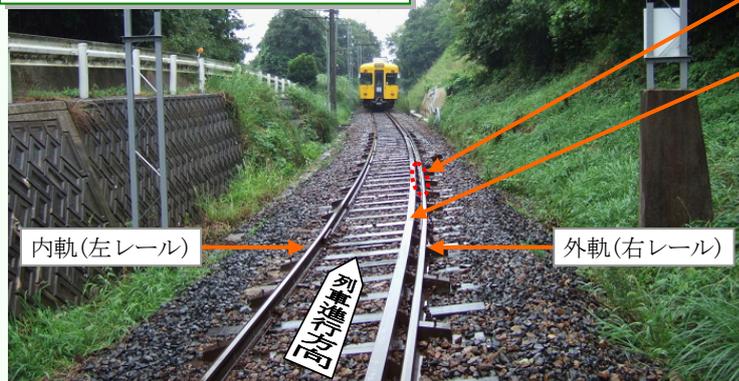
脱線した車両の状況

本件列車は、先頭車両の前面右上部に打痕を生じたほか、右の前面窓ガラスを割るなどした

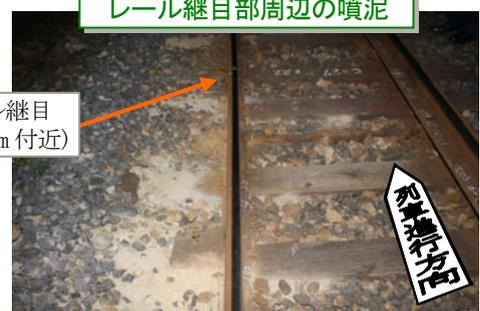
レール継目(11k135m 付近)

本件出口側緩和曲線内のレール継目(11k135m 付近)周辺に噴泥(※7)が発生していた

本件列車通過時、レール沈下により軌道面のねじれを助長していた可能性がある

レール継目部周辺の噴泥

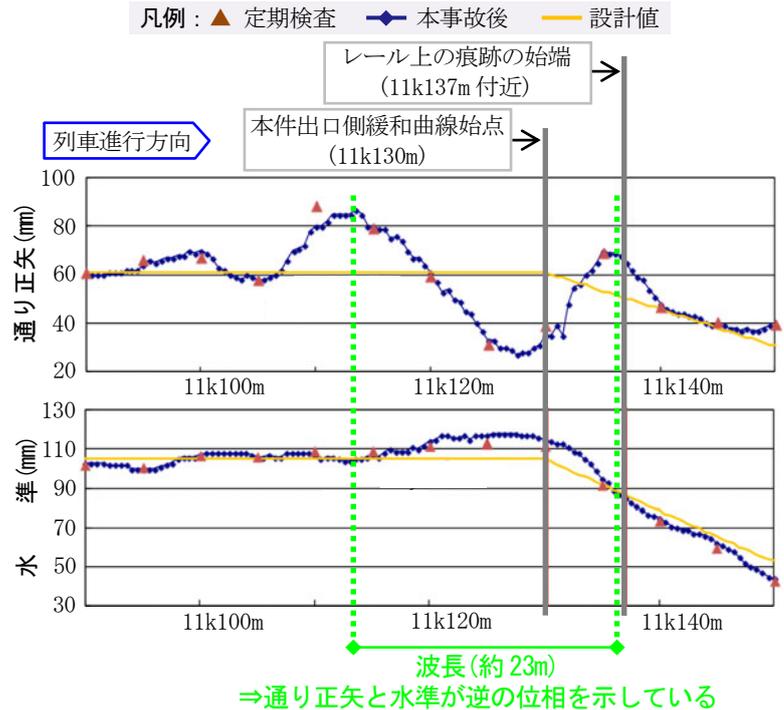
事故現場付近の軌道の状況(通り正矢及び水準)

11k113.5m～11k136.5mの間では、通り正矢が減少し曲線半径を大きくする方向に変化し始めると、逆に水準の測定値が増加しカントを大きくする方向に変化し始めるというように、これらの波形は、ほぼ同一の波長(約23m)で、互いに逆の位相を示していた(右グラフ参照)

このような場合、走行速度によっては、通りと水準の変化による振動数が、車体のローリングの固有振動数と近い振動数となり、車体のローリングの共振を起こすことが知られている

本件列車の走行時(速度 55 km/h 程度)、車体のローリングが大きくなっていた可能性がある
