運輸安全委員会ニュースレター

Japan Transport Safety Board Newsletter

旅客機が離陸上昇中に No.1 エンジンが破損したため、
当該エンジンを停止後、緊急着陸した事例

航行中の旅客船の機関室から火災が発生した事例

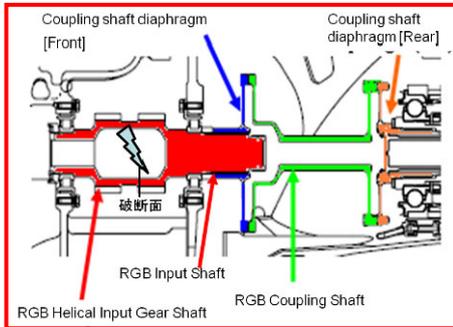
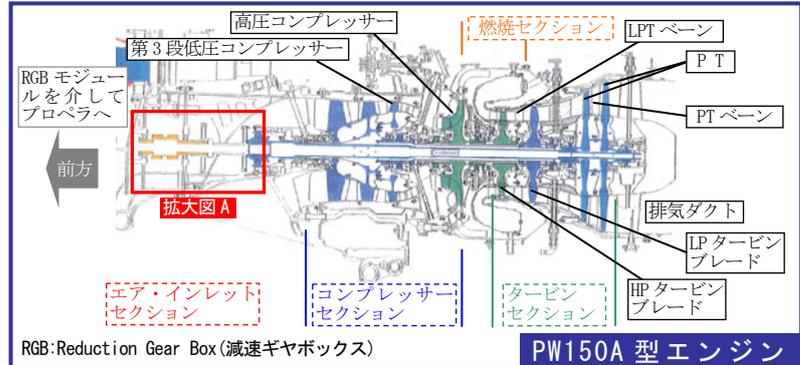
拡大図 A

RGB ヘリカル・インプット・ギアシャフトの破断

表面下部の不純物(長さ 0.03in)が含まれていた部分に応力及びひずみの集中箇所ができて、疲労き裂が生成され、シャフトの回転によるねじれによって疲労き裂がシャフトの形状に沿って螺旋状にシャフトの内側から外側の方向へと進展して、破断に至ったものと推定されます。(拡大図 A 赤部分)

RGB ヘリカル・インプット・ギアシャフト破断状況

RGB インプット・シャフト及び RGB カップリング・シャフトの破断

RGB ヘリカル・インプット・ギアシャフトが高速で回転中に疲労破断したことにより、RGB インプット・シャフトにねじれによるオーバーロードが発生し、シャフトの縁部分及びシャフト隔壁部が引き裂かれ、最終的に破断したものと推定されます。(拡大図 A 黄緑部分)

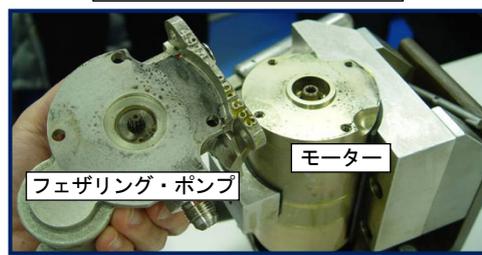
フェザリング・ポンプのモーター

No.1 プロペラがオルタネート・フェザー状態とならなかったことについては、フェザリング・ポンプ駆動用モーターが不良であったためと推定されます。さらに、モーターが不良であったことについては、モーターの永久磁石の腐食により、モーターケース内側から永久磁石が外れ、電機子が永久磁石と接触して双方とも損傷したためと推定されます。

損傷した電機子

損傷したフェザリング・ポンプ用モーター

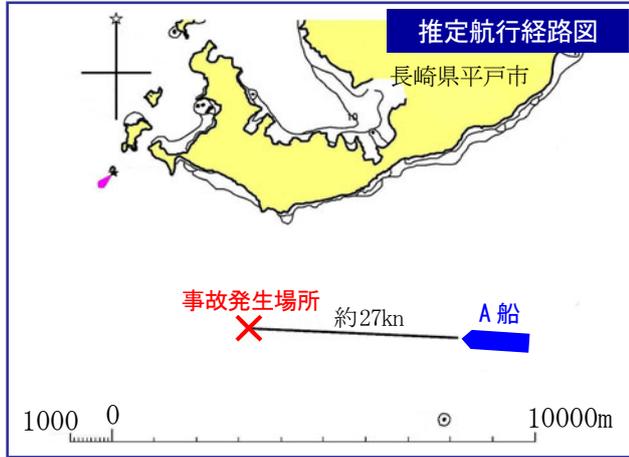
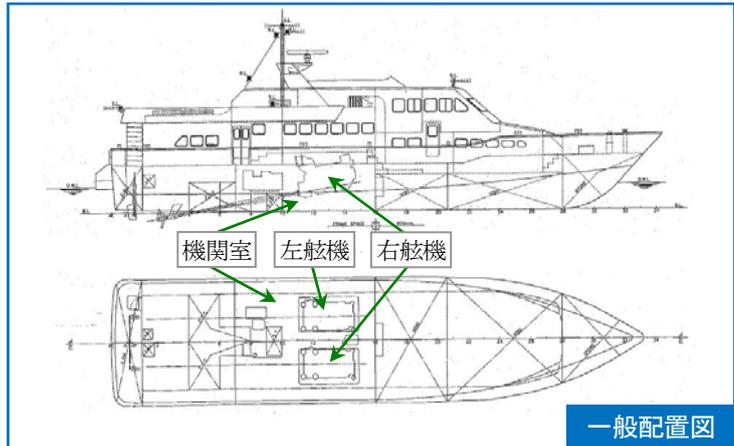
右舷主機が異常燃焼を起こした

右舷主機の左側ミスト管(※1)が取付口から外れ、潤滑油の飛まつやミストが吹き出して左舷主機の排気マニホールドに降りかかり、発火

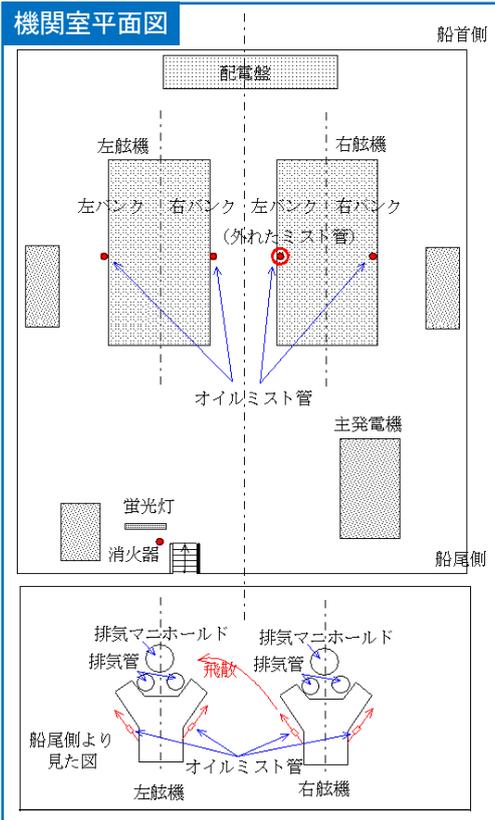
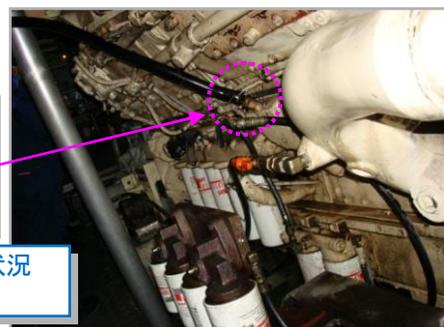
ミスト管取付口付近の状況
(左舷主機右側)

平成18年9月、主機が換装されたが、両舷主機のミスト管(計4本)は、ホースクランプを使用して取付口に固定されていなかった

機関長は、本事故の半年くらい前、左舷主機の右側ミスト管が、ミスト管取付口に2cmくらいしか入っていないことに気付き、針金で縛って固定したが、他の3本のミスト管は固定しなかった

ミスト管取付口
→本取付口(左舷主機右側)は機関長が針金で固定した

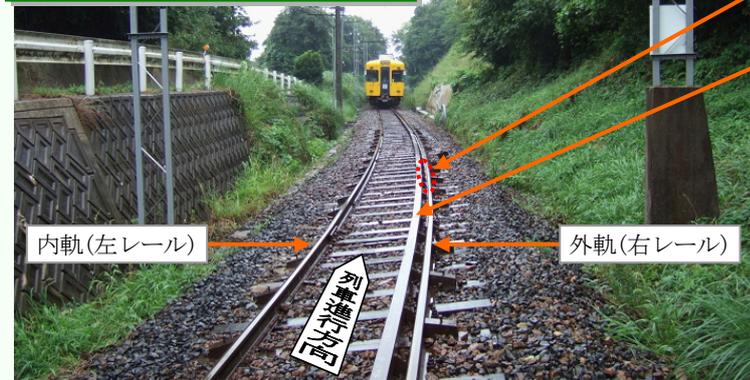
事故現場の状況_本事故翌日撮影

レール上に線状の痕跡があった箇所

本事故前から設置されていた脱線防止ガード(※1)

曲線の内軌側に設置すべき脱線防止ガードを外軌側に設置

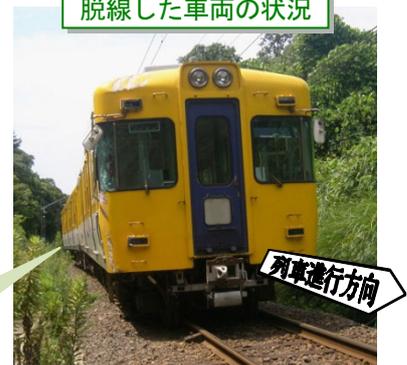
脱線した車両の状況

本件列車は、先頭車両の前面右上部に打痕を生じたほか、右の前面窓ガラスを割るなどした

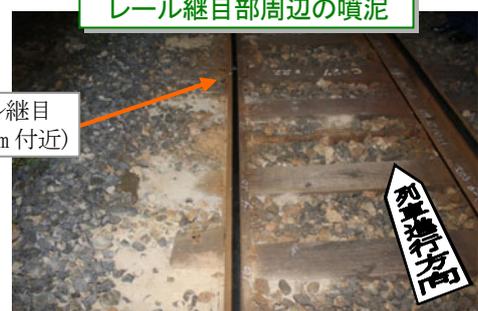
レール継目(11k135m 付近)

本件出口側緩和曲線内のレール継目(11k135m 付近)周辺に噴泥(※7)が発生していた

本件列車通過時、レール沈下により軌道面のねじれを助長していた可能性がある

レール継目部周辺の噴泥

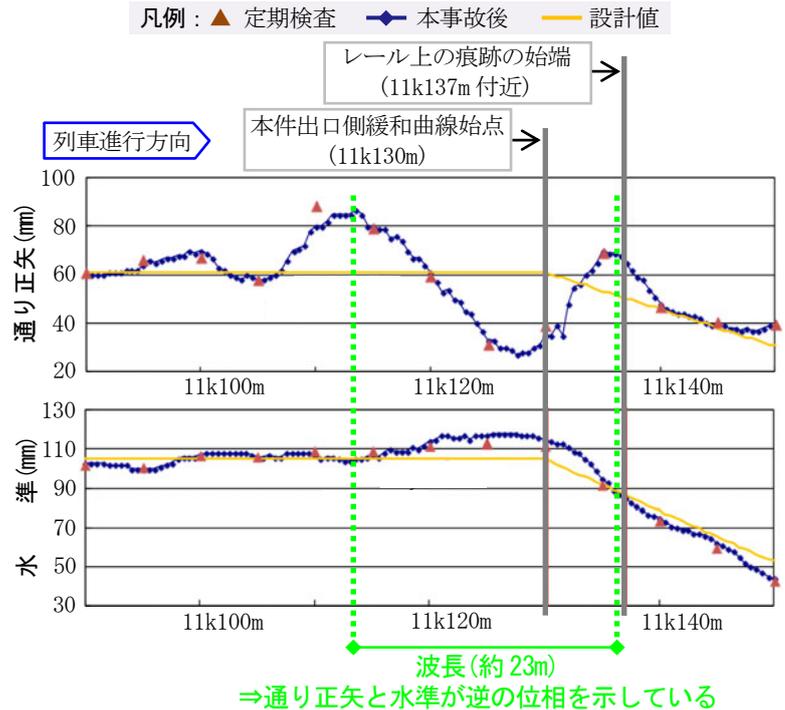
事故現場付近の軌道の状況(通り正矢及び水準)

11k113.5m～11k136.5mの間では、通り正矢が減少し曲線半径を大きくする方向に変化し始めると、逆に水準の測定値が増加しカントを大きくする方向に変化し始めるというように、これらの波形は、ほぼ同一の波長(約23m)で、互いに逆の位相を示していた(右グラフ参照)

このような場合、走行速度によっては、通りと水準の変化による振動数が、車体のローリングの固有振動数と近い振動数となり、車体のローリングの共振を起こすことが知られている

本件列車の走行時(速度 55 km/h 程度)、車体のローリングが大きくなっていた可能性がある
