油送船が航行中、貨物油ポンプ室でガスフリー準備作業を行っていた船長が、  
ガソリン中毒により死亡した事例

船舶

概要：油送船A船は、船長及び機関長が乗り組み、岡山県倉敷市水島港に向けて水島航路を北進中、平成21年8月27日08時20分ごろ、機関長が、貨物油ポンプ室で意識不明となっている船長を発見した。船長は、救助されたのち、搬送された病院で死亡が確認された。

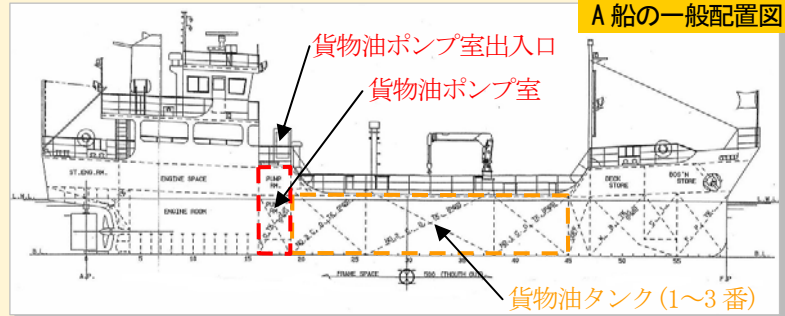
A船の一般配置図

◆甲板下は、船首方から順に船首タンク、バラストタンク、空所、1～3番の貨物油タンク、貨物油ポンプ室(ポンプ室)、機関室が配置されている

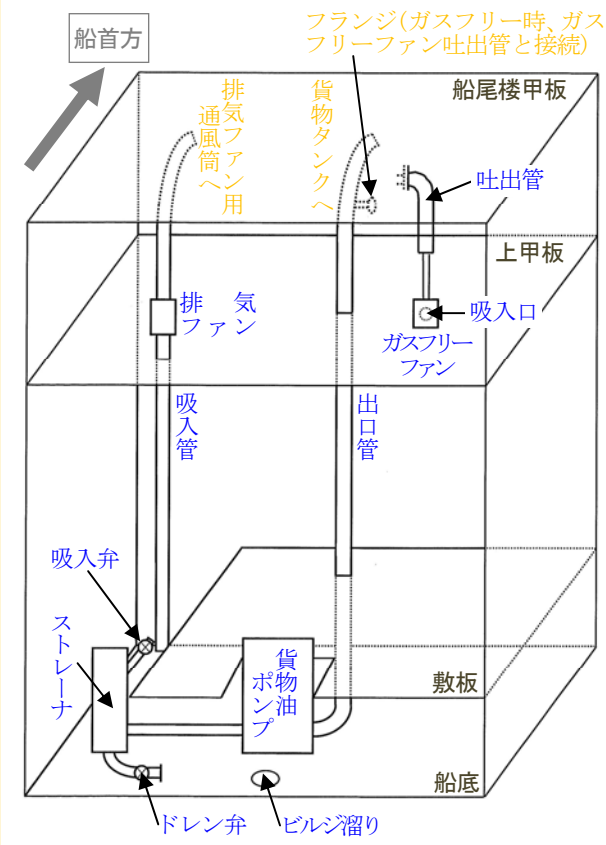
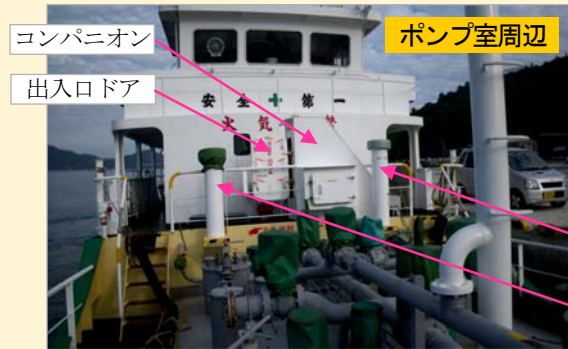
## ポンプ室機器配置状況図

- ▶ ポンプ室は、船底から上甲板までと上甲板から船尾楼甲板までの2層構造で、船首尾方長さが約1.5m、幅が約4.0m、高さが約3.9m
- ▶ 船尾楼甲板上のコンパニオンには、出入口ドアが取り付けられ、船底に通じる階段が設けられていた
- ▶ 上甲板には、右舷側にガスフリーファン、左舷側に排気ファンが設置され、船底には、中央部に貨物油ポンプ、左舷側にストレーナが設置され、中央後部にビルジ溜りが設けられていた
- ▶ ストレーナの蓋の開閉作業などは、船底から高さ約70cmのところに設けられた鋼製の敷板上で行うようになっていた
- ▶ 排気ファンは、ポンプ室内に滞留したガスを大気中に排出する目的で同室内に設置されており、吐出管は、前壁を貫通して、ポンプ室外側に設けられた排気ファン用通風筒に接続され、同通風筒は、頭部を回転させて開閉するようになっていた
- ▶ ポンプ室の外側には、排気ファンの通風系統とは別に、ポンプ室上部に通じている自然通気用通風筒が設けられていた
- ▶ ガスフリーファンは、貨物油タンクのガスフリー作業を行うことを主な目的とし、ポンプ室内に設置された送風機であった
- ▶ ストレーナは、蓋が1個の蝶つがいで本体に取り付けられ、蓋と接するストレーナの上面にOリングを装着し、6本の蝶ナットで蓋を締め付けて気密が保たれるようになっており、底部にドレン弁が取り付けられていた
- ▶ ポンプ室専用可燃性ガス検知器(ガス検知器)が操舵室のコンソール前面に設置され、ガソリンガス濃度が爆発下限界ガス濃度1.4%の10%に相当する0.14%に達すると警報音を発するようになっており、センサーがポンプ室底部に設けられていた

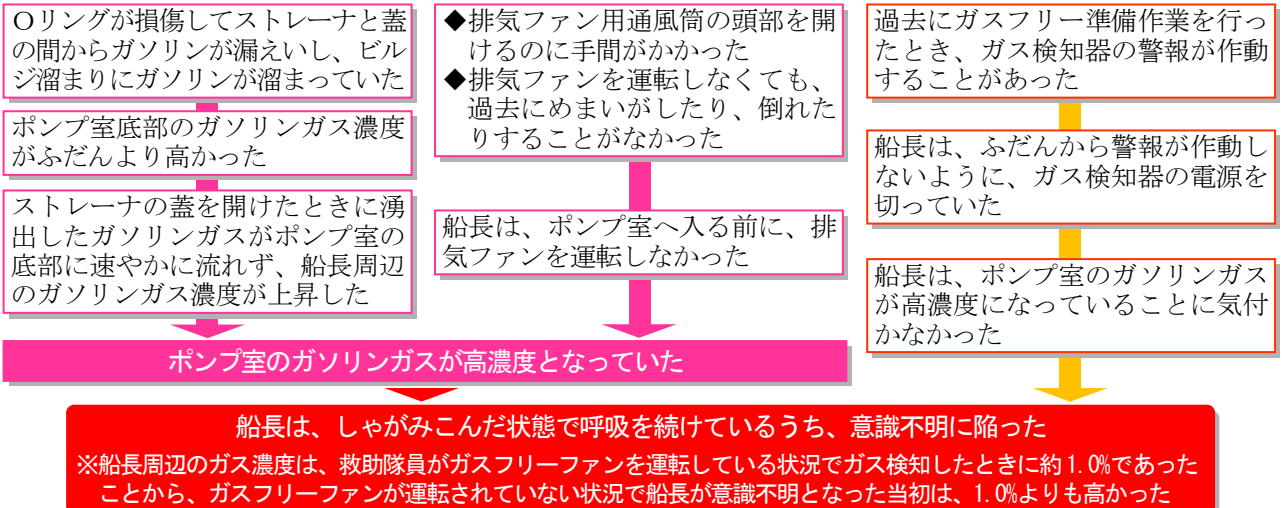
## ポンプ室内のガス濃度に関する分析

本事故は、本船が、水島航路を北進中、船長が、ポンプ室に単独で入ってガスフリー準備作業を行っていたところ、ポンプ室のガソリンガスが高濃度となっていたため、ガソリンガスを吸い込んで意識不明となり、ガソリン中毒を発症したことにより発生したものと考えられます。

報告書では、ポンプ室のガソリンガスが高濃度になったことについて次のとおり分析しています。

本事故は、本船が、本島港6号防波堤灯台東方沖の水島航路を北進中、船長が、ガス検知器の電源を切り、ポンプ室に単独に入ってガスフリー準備作業を行っていたところ、ストレーナの蓋のリングの損傷部分からガソリンが漏れいしていたこと、及び作業開始前に排気ファンを運転しなかったことから、ポンプ室のガソリンガスが高濃度となっていたため、ガソリンガスを吸い込んでガソリン中毒を発症したことにより発生したものと考えられる。

- (1) ガソリンガスの危険性について十分に認識し、ガソリンガスが滞留している貨物油タンク及びポンプ室での作業を行う際は、ガスフリー作業の手順を遵守し、単独で作業を行わないように教育すること
- (2) 「ポンプ室立入り基準」の遵守について十分に指導を行うとともに、「ポンプ室ガス濃度・酸素測定記録」については訪船指導時に実施状況を適切に把握できるように安全管理方法を改善すること
- (3) ガス検知器などの安全管理機器は、常に正常に作動するよう整備して有効活用するよう指導すること
- (4) 吸入管内に残存したガソリンの抜出作業は、ストレーナのドレン弁出口にエアポンプを取り付けることなどによっても可能であったものと考えられるので、ストレーナの蓋を開けることなく、残存ガソリンを抜き出すことができるような管装置を敷設すること
