# 事故調査事例

ヘリコプターがオートローテーション・パワー・リカバリーの離着陸訓練中、エンジンが停止したため不時着し、機体を損傷した事例

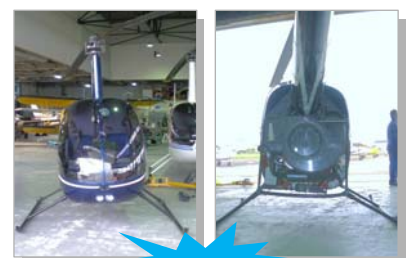
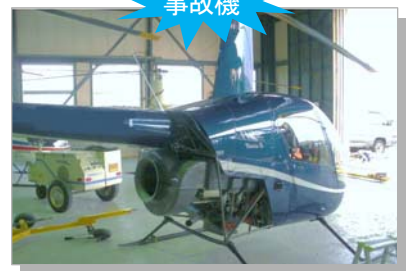
事故機

機長は、接地に至るまでに対地速度及び降下率を減少させるためのフレアー(※3)をかけたが、十分なフレアーの効果が見えなかった

機長は、同機の降下率を軽減するための最適なコレクティブ操作ができなかった

背風成分が存在し、対気速度が少ない状況であった

訓練生が、接地するときの衝撃に備えて体に力が入った状態でコレクティブを持っていた

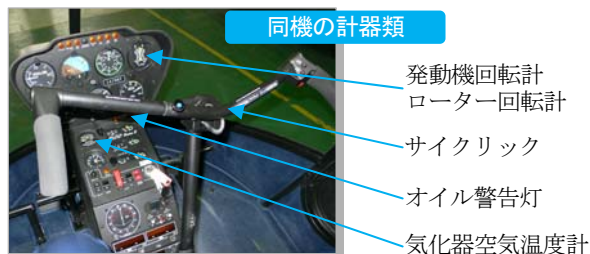
◆ 同機の発動機は、4サイクル(吸入、圧縮、爆発及び排気)・エンジンであり、スロットルを急に閉じた場合、ピストンが吸入する混合気の不足により燃焼しない状態が生じて同サイクルが乱れ、その乱れが継続するならば発動機が停止に至る場合があるものと考えられる

◆ 機長は、オートローテーション訓練時のスロットル操作について、フル・アイドルまで一遍に絞る操作をしていたことを述べており、その指導を受けていた訓練生も同様の操作を行ったと考えられる

◆ 同機が離着陸訓練を実施していたときの八尾空港での湿度は約40%であり高い湿度に該当しない

◆ 訓練生は、飛行規程の記載内容に準じて、キャブレター・ヒートを使用

キャブレター・アイスはなかったものと考えられる

スロットルが急激に絞られたことが、発動機の停止に関与した可能性が考えられる

機長は、オートローテーション訓練時のスロットル操作について、フル・アイドルまで一遍に絞る操作をしていたことを述べており、その指導を受けていた訓練生も同様の操作を行ったと考えられ、これが発動機の停止に関与した可能性が考えられる。ピストンのサイクルを継続しつつ爆発力を弱めて発動機の回転を下げるには、混合気を徐々に減らしていく必要があり、飛行規程に記載されたとおり、急激にスロットルを閉じてはならない。
