北海道沿岸における漁船関連事故等の状況

～漁船関連事故等の再発防止に向けて～

平成23年3月

運輸安全委員会事務局函館事務所

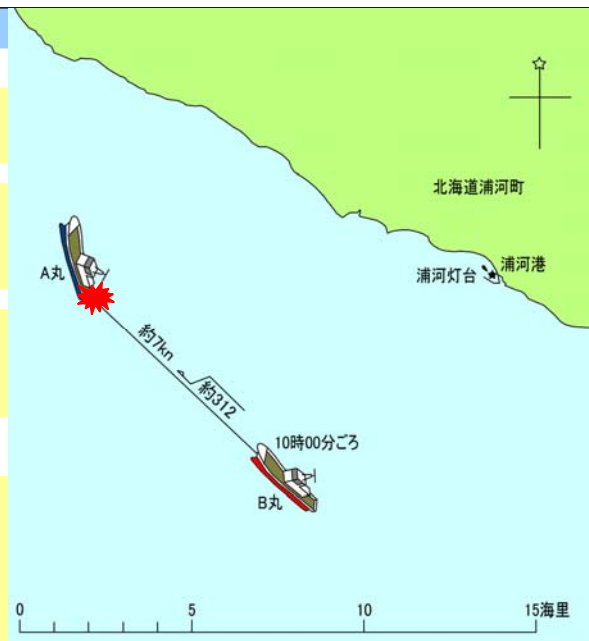
A丸は、北海道浦河港西方沖の漁場で操業中、B丸は、漁場移動のため航行中、平成20年8月8日10時55分ごろ、A丸の右舷船尾部と、B丸の船首部とが衝突した。

A丸は、右舷船尾部に凹損が生じ、B丸は、左舷船首部外板に凹損が生じたが、両船とも死傷者はいなかった。

- ・船長Aは、適法で有効な海技免状を有していた
- ・A丸の機器類に、不具合又は故障はなかったものと考えられる
- ・船長Aは、単独で見張り及び操船につき、釣り糸が絡まないよう、**船首を風上に向けることに意識を集中**させていたため、適切な見張りが行われず、機関長の報告を受けるまでB丸の存在に気付かなかったものと考えられる

- ・船長Bは、適法で有効な海技免状を有していた
- ・B丸の機器類に、不具合又は故障はなかったものと考えられる
- ・船長Bは、単独で見張り及び操船につき、B丸に接近する多くの**小型漁船に注意を払いつつ、魚群探索を行いながら操船**していたことから、船首方の適切な見張りが行われず、衝突直前までA丸の存在に気付かなかったものと考えられる

本事故は、北海道浦河町浦河港西方沖において、A丸が操業中、B丸が漁場に向けて航行中、A丸がB丸の接近に気付かずに、ほとんど停止した状態で操業を続け、また、B丸がA丸に気付かずに、A丸に向かって航行したため、両船が衝突したことにより発生したものと考えられる。

A丸がB丸の接近に気付かなかったのは、船長Aが、釣り糸が絡まないよう船首を風上に向けることに意識を集中させていたため、適切な見張りが行われなかったことによるものと考えられる。

B丸がA丸に気付かなかったのは、船長Bが、自船の進行方向に対して斜めから接近してきたり、横切ったり、突然停止したりする多くの小型漁船に特に注意を払いつつ、魚群探索を行いながら操船していたことから、船首方の適切な見張りが行われなかったことによるものと考えられる。

船首を風上に向けることや魚群探索に意識を集中してしまい、見張りが適切に行われなくなったものと考えられますが、衝突事故を防止するためには見張りの励行が一番重要です

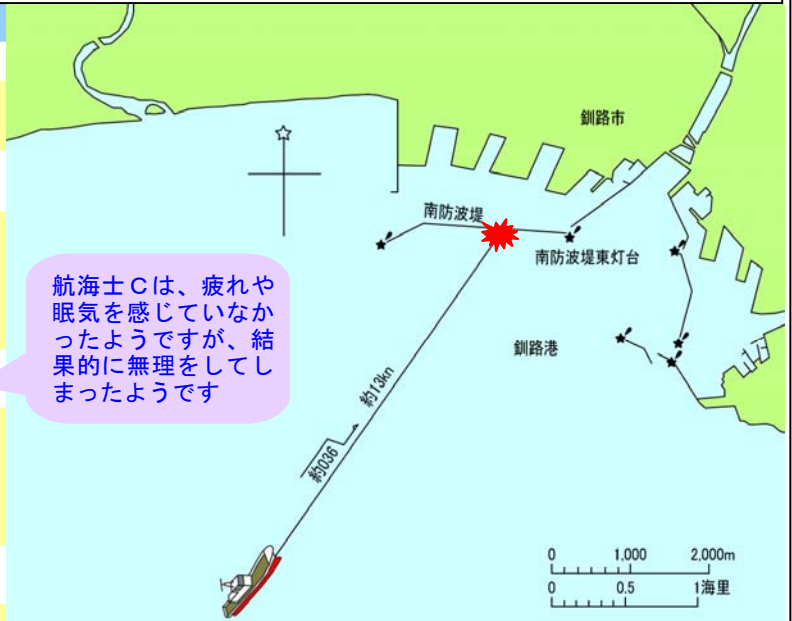
C丸は、北海道釧路港に向け帰航中、平成21年10月16日20時00分ごろ、釧路港西区南防波堤に付設された消波ブロックに衝突した。

C丸は、船首部外板に亀裂を伴う凹損が生じてフォア・ピーク・タンクに積載していた燃料油が流出し、消波ブロックには擦過傷が生じたが、死傷者はいなかった。

航海士Cは、釧路港まで約6海里であることをレーダーで確認したのち、船橋内に設置された踏み台状のいすに腰掛け、背中を後部の棚にもたせ掛けた姿勢で当直を続け、いつしか居眠りに陥った

C丸は、航海士Cが居眠りに陥ったまま航行中、南防波堤に付設された消波ブロックに衝突した

- ・睡眠不足の状態が続いていた
- ・船橋当直及び甲板作業に連続して従事し、疲労が蓄積していた
- ・食事をとった直後の船橋当直
- ・自動操舵で航行中、C丸の針路線上に他船が入ることがなく、気の緩みが生じた
- ・いすに腰掛けた姿勢で船橋当直に当たった

本事故は、C丸が釧路港に帰航中、単独で船橋当直中の航海士Cが居眠りに陥ったため、南防波堤に向けて航行を続け、消波ブロックに衝突したことにより発生したものと考えられる。

航海士Cが居眠りに陥ったのは、慢性的な睡眠不足、疲労の蓄積等が関与したものと考えられる。

航海士Cの慢性的な睡眠不足、疲労の蓄積等には、C丸が単独の航海当直体制をとっていたことが関与したことによる可能性があると考えられる。

C丸は、本事故後、航海士に甲板員1人を加えた「2人当直体制」をとることにしました

総トン数400トン未満の漁船は、海洋汚染等及び海上災害の防止に関する法律により船首隔壁より前方のタンクに油を積載することが禁止されていないが、トリム調整等航行の安全性確保のため必要な場合を除き、燃料油を積載しないようにすることが望ましい。

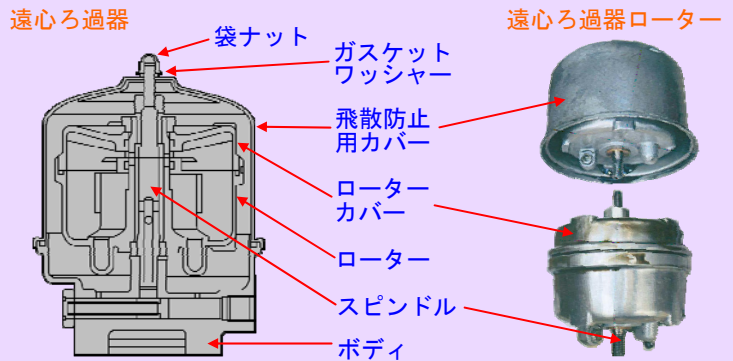
D丸は、北海道礼文島北西方沖の漁場で操業中、平成21年10月16日17時15分ごろ、機関室で異常音が発生するとともに主機が損傷して運転不能となった。

D丸は、主機シリンダブロックなどが損傷し、主機過給機付近で火災が発生したが、死傷者はいなかった。

17時15分ごろ
 機関室から異常音が発生したため、船長Dが機関室に急行したところ、主機シリンダブロックの損傷及び主機過給機付近の火災と発煙を認めため、主機を停止して発電機駆動用補機を始動し、海水ポンプを使用して放水消火を行った

- ・ボディに締め付けられているべきスピンドルが緩んでいる
 - ・スピンドルが完全に締め付けられていない状態でローターを回転させた結果、スピンドルが緩む方向に回転し、脱落する可能性がある
 - ・開放掃除時に袋ナットの締め込み及び緩め作業によってスピンドルが緩むかどうかを検証した結果、袋ナットの締付トルク値の社内規定である100kgf・cmを超えた過大なトルク値で締め込み及び緩め作業を繰り返した場合に、緩む可能性がある
- 袋ナットの締付トルク値については、取扱説明書に記載されていなかった。**

- ・本船は、遠心ろ過器の掃除を定期的を実施していたが、復旧時、飛散防止用カバーの袋ナットを、規定の締付トルク値を超えて締め付けたため、主機運転中、遠心ろ過器のスピンドルが緩んでボディからローターとともに脱落した可能性があると考えられる。

- ・遠心ろ過器のローターが脱落して潤滑油が吹き出し、潤滑油量が不足して主機の潤滑及び冷却が阻害され、シリンダブロック等の損傷に至ったものと考えられる。

- ・遠心ろ過器のローターが脱落し、吹き出した潤滑油が過給機に降りかかって付着し、排気の熱で過給機から出火したのと考えられる。

本インシデントは、主機潤滑油の遠心ろ過器のスピンドルが緩んでローターボディから脱落したため、潤滑油が吹き出して潤滑油量が不足し、主機の潤滑及び冷却が阻害されたことにより発生したものと考えられる。

遠心ろ過器のスピンドルが緩んでローターがボディから脱落したのは、船長Dが、遠心ろ過器の掃除を行った際、飛散防止用カバーの袋ナットを規定のトルク値を超えて締め付けたことによるものと考えられる。

船長Dが、袋ナットを規定のトルク値を超えて締め付けたことには、取扱説明書に袋ナットのトルク値について記載されていなかったことが関与した可能性があると考えられる。

主機製造会社は、袋ナットの締付トルク値を取扱説明書に記載するよう変更作業を開始するとともに、締付方法に関するサービスニュースを作成して出状しました
