北海道沿岸における漁船転覆事故の状況

平成24年4月

運輸安全委員会事務局函館事務所

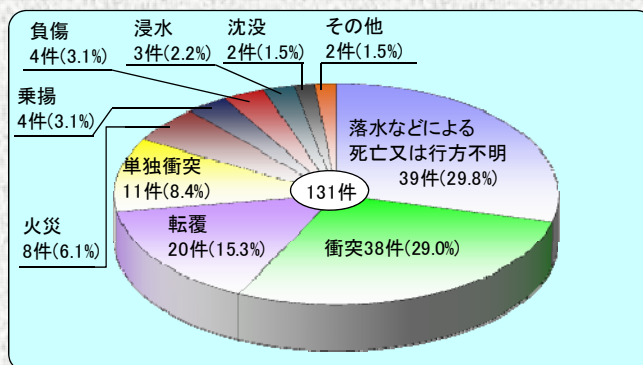
漁船関連事故の事故種類別発生状況

「漁ろう作業中」にも「航行中（航走中、停船中）」にも、転覆事故の<危険>が同じように潜んでいます。出港から帰港するまで油断大敵です。

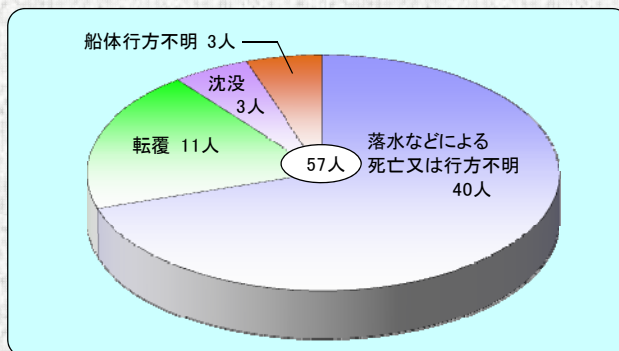
事故種類別の死亡・行方不明者発生状況

事故種類別にみると、転覆事故による死亡又は行方不明者は、落水や漁ろう機械に巻き込まれたことなどにより発生した「落水などによる死亡又は行方不明事故」に次いで2番目に多くなっています。

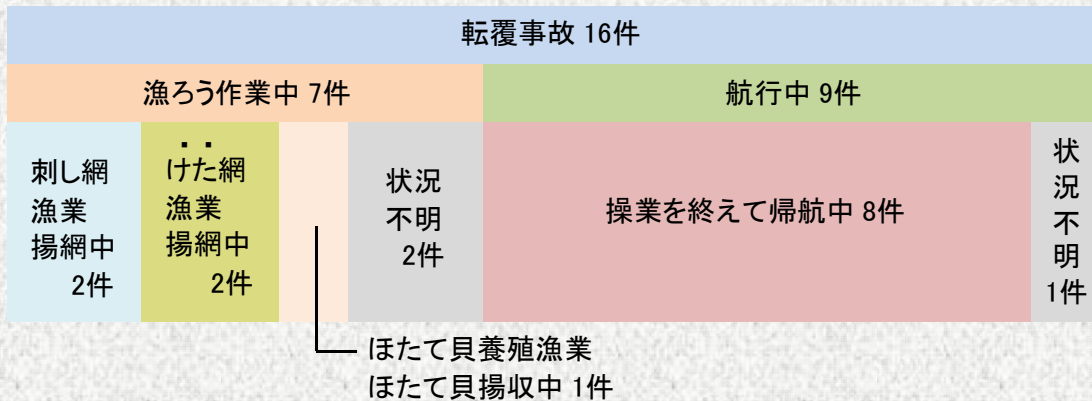
転覆事故は、16件のうち7件が「漁ろう作業中」に発生し、9件が「航行中」に発生しています。漁ろう作業中の転覆事故は「揚網中」に、また、航行中の転覆事故は「操業を終えて帰航中」に多く発生しています。

揚網中は、船体に傾斜が生じることから、転覆の危険性が高くなります。帰航中の転覆事故が多いのは、漁獲物の積載により乾舷が減少して甲板に海水が滞留したり、漁獲物が移動して復原力を低下させたりすることが影響しているものと考えられます。

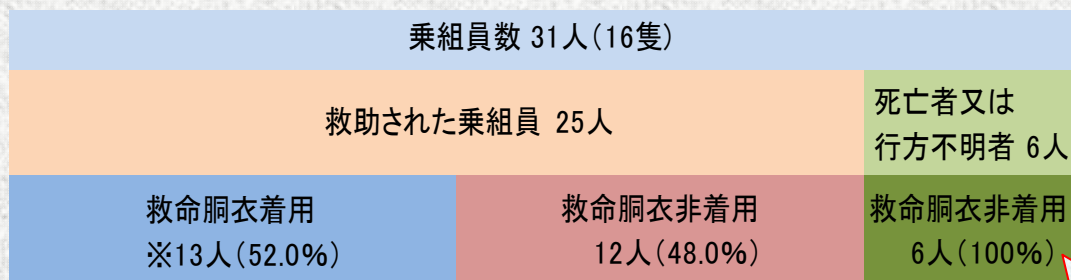
死亡又は行方不明となった6人は、事故当時に救命胴衣を着用していませんでした。

※救命胴衣を着用していた13人のうちの2人は、転覆後に船内に閉じ込められたため、救命胴衣を脱いで脱出した。

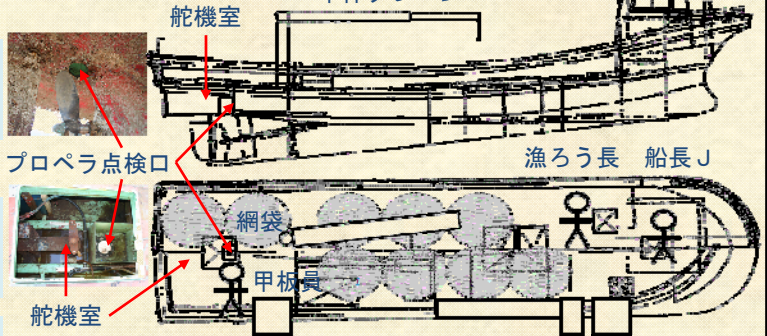
漁船J丸

帰航中、プロペラ点検口窓が離脱したため、船内に浸水して転覆した事例

- ・舵機室船底に直径20cmのプロペラ点検口があり、4個の蝶ネジ付き起倒式ボルト（以下「蝶ネジ」という。）によってプロペラ点検口窓の罫（つば）を締め付けて水密を保つようになっていた。
- ・蝶ネジは手で締め付けており、約3週間点検を行っていなかった。
- ・プロペラ点検口の周囲に高さ約44cmの囲壁が設けられていたが、蝶ネジが緩んで、囲壁内に海水が溜まっていたことが何度かあった。
- ・舵機室から機関室区画までの各隔壁は、ケーブル及びプロペラ軸を通す開口部が設けられており、水密になっていなかった。
- ・船長J及び漁ろう長は、機関振動が他船より大きいと感じていた。

- ・プロペラ点検口窓を締め付けていた蝶ネジが機関の振動で緩んで同窓が離脱した可能性があると考えられる。

- ・漁獲物の重量で船尾部が沈んでいたことにより、海水がプロペラ点検口の囲壁内からあふれて舵機室に入ったものと考えられる。
- ・さらに、海水が船尾甲板とハッチの蓋の隙間を経て船尾甲板上に滞留するとともに、舵機室からケーブルを通す開口部等を伝って隣接する船尾側空区画等に流入したものと考えられる。

- ・浸水により復原力が低下した状態で本件クレーンを用いて船尾甲板上の左舷側の網袋を吊り上げた際、右舷側に傾斜し、波が打ち込んで傾斜が増大して転覆したものと考えられる。

本事故は、夜間、本船が、礼文漁港南方沖において帰航中、船底のプロペラ点検口窓が離脱したため、舵機室等に浸水して復原力が低下した状態で本件クレーンにより左舷船尾甲板上に積んでいた漁獲物の入った網袋を吊り上げたこと、及び波の打ち込みによって右傾斜し、転覆したことにより発生したものと考えられる。

本船のプロペラ点検口窓が離脱したのは、機関の振動により、プロペラ点検口窓を止めていた蝶ネジが緩んだことによる可能性があると考えられる。

舵機室等に浸水したのは、漁獲物の重量で船尾部が沈下して海水がプロペラ点検口囲壁からあふれたこと、及び隔壁等が水密でなかったことによるものと考えられる。

蝶ネジの締め付け状況等について、発航前に点検していれば、本事故の発生を防止できたかもしれません。

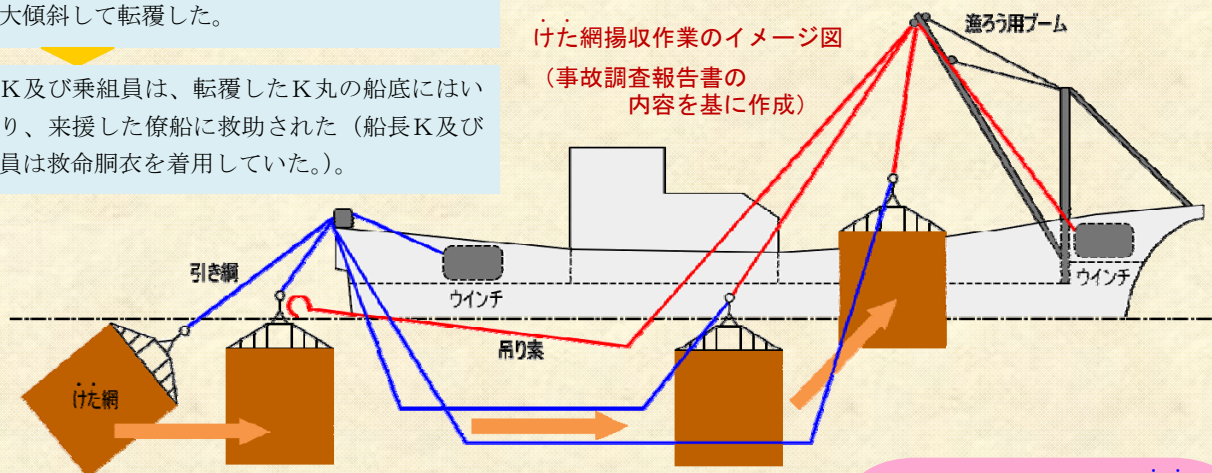
けた網揚収作業のイメージ図

- ・K丸のけた網は、幅約3mあり、長さ約2mの鉄製けた部と長さ約4mの袋網部とによって構成され、約500kgの重量があった。
- ・K丸は、両舷に合計10箇所の放水口を設けており、また、漁ろう用ブームの先端部が舷外に出ないように同先端部から両舷のブルワークに導いたガイロープで調整していた。
- ・ダイバーが、本事故後、K丸のけた網内に岩が入っているのを確認した。

- ・K丸は、漁ろう用ブームを用いてけた網の揚収作業中、同網に岩が入っていたため、復原力を超える力が同ブームにかかって転覆したものと考えられる。
- ・船長Kは、ふだんよりもけた網が重いことに気付いたが、放水口から海水が流入する状況でもなかったことから、けた網の揚収作業を続けたものと考えられる。
- ・船長Kは、吊り索を切断して引き綱にけた網の荷重を移そうとしたが、同索を切断する前にK丸が転覆したものと考えられる。

本事故は、本船が、声間埼北北東方沖において、漁ろう用ブームを用いてけた網の揚収作業中、同網に岩が入っていたため、復原力を超える力が同ブームにかかって転覆したことにより発生したものと考えられる。

船長Kが、ふだんよりもけた網が重いことに気付いた際、けた網の揚収作業を中止していれば、本事故の発生を防止できたものと考えられます。
