北海道沿岸における船舶間衝突事故の状況

平成25年5月

運輸安全委員会事務局函館事務所

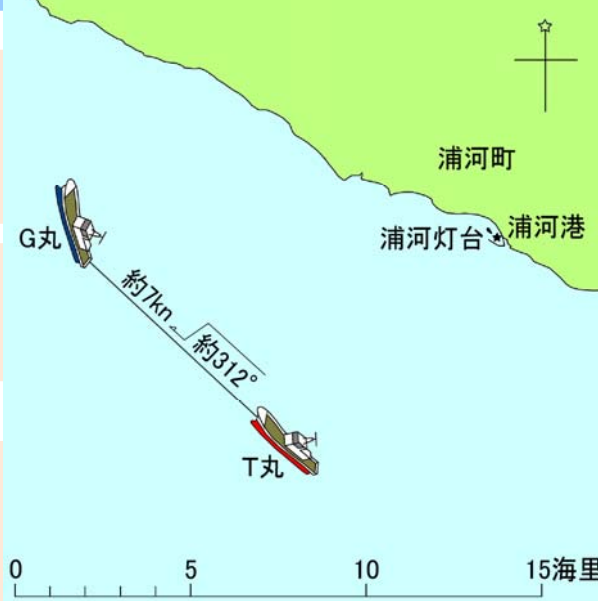
漁船G丸は、北海道浦河港西方沖の漁場で操業中、漁船T丸は、漁場移動のため北西進中、平成20年8月8日10時55分ごろ、両船が衝突した。

G丸は、右舷船尾部に凹損を生じ、T丸は、右舷船首部外板に凹損を生じたが、両船とも死傷者はいなかった。

ほとんど停止した状態で操業を開始し、船長Gは、いか釣り機の釣り糸が絡まないよう注意して、時々前後進し、船の位置を調整していた。

上甲板前部にいた機関長が、右舷後方 200～300mに全速で自船に向かってくるT丸を認めて船長Gに報告した。

船長Gは、右舷船尾方約 150mにT丸を認めて汽笛を吹鳴し、直ちに全速前進としたが、速力が約2knとなったところT丸と衝突した。

船長Tは、付近を航行中の小型漁船に注意を払いながら、約312°の針路及び約7knの速力で航行した。

船長Tは、魚群探知機で魚群探索を行いながら操船し、他の乗組員は、上甲板前部でいかの箱詰め作業を行っていた。

船長Tは、G丸に気付かず航行し、G丸と衝突した。

- ・船長Gは、適法で有効な海技免状を有していた。
- ・船体及び機器類に不具合又は故障はなかったものと考えられる。
- ・船長Gは、単独で見張り及び操船につき、釣り糸が絡まないよう、船首を風上に向けることに意識を集中させていたため、適切な見張りが行われず、機関長の報告を受けるまで、T丸がG丸に向かって航行し、接近していることに気付かなかったものと考えられる。

- ・船長Tは、適法で有効な海技免状を有していた。
- ・船体及び機器類に不具合又は故障はなかったものと考えられる。
- ・船長Tは、単独で見張り及び操船につき、T丸に斜めから接近してきたり、横切ったり、突然停止したりする多くの小型漁船に注意を払いつつ、魚群探索を行いながら操船していたことから、船首方の適切な見張りが行われず、衝突直前までG丸の存在に気付かなかったものと考えられる。

本事故は、北海道浦河町浦河港西方沖において、G丸が操業中、T丸が漁場に向けて航行中、G丸がT丸の接近に気付かず、ほとんど停止した状態で操業を続け、また、T丸がG丸に気付かず、G丸に向かって航行したため、両船が衝突したことにより発生したものと考えられる。

G丸がT丸の接近に気付かなかったのは、船長Gが、釣り糸が絡まないよう船首を風上に向けることに意識を集中させていたため、適切な見張りが行われなかったことによるものと考えられる。

T丸がG丸に気付かなかったのは、船長Tが、自船の進行方向に対して斜めから接近してきたり、横切ったり、突然停止したりする多くの小型漁船に特に注意を払いつつ、魚群探索を行いながら操船していたことから、船首方の適切な見張りが行われなかったことによるものと考えられる。

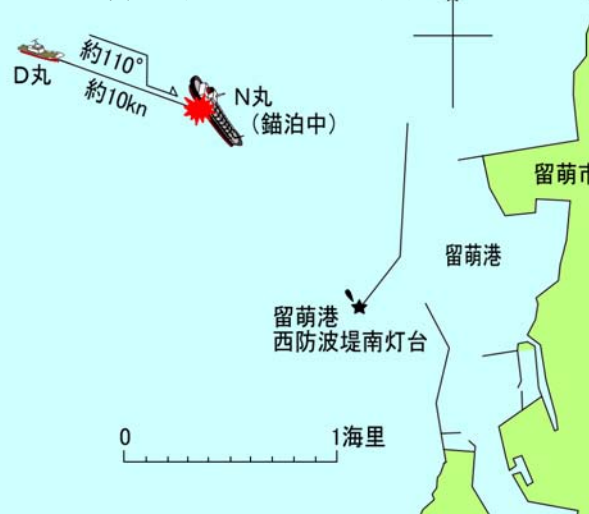
油タンカーN丸は、北海道留萌港西方沖で錨泊中、漁船D丸は、留萌港西北西沖を東南東進中、平成21年6月15日01時30分ごろ、両船が衝突した。

N丸は、右舷船尾外板等に凹損等を生じ、D丸は、左舷船首外板等に凹損等を生じたが、両船とも死傷者はいなかった。

船長Nは、錨泊中の航海当直体制を通常2人による4時間交代制としていたところ、気象や周囲の状況を勘案し、単独による2時間交代制を許可する旨を乗組員に伝えて降橋した。

甲板手Nは、周囲に他船が見当たらなかったため、船橋を無人として船内巡視に赴いた。

甲板手Nは、船内巡視を終えて船橋に戻る途中、喫煙室で喫煙していたところ、衝撃を感じた。

甲板員Dは、周囲に他船が見当たらないことを確認した後、いつしか居眠りに陥った。

甲板員Dは、衝突の衝撃で目覚めた。

- 船体及び機器類に不具合又は故障はなく、法定灯火を点灯していたものと考えられる。
- 船橋が無人であったため、汽笛を吹鳴するなど警告信号を行うことができなかったものと考えられる。
- 甲板手Nは、周囲に航行船舶が見当たらなかったことから船内巡視に赴いたものと考えられる。
- 船舶所有者は、錨泊時の単独による航海当直体制とする場合に、船内巡視の時機や方法について、航海当直手順書に明記していなかったものと考えられる。

- 船体及び機器類に不具合又は故障はなく、法定灯火を点灯していたものと考えられる。
- 甲板員Dは、単独で航海当直中、居眠りに陥っていたことからN丸に向けて航行したものと考えられる。
- 甲板員Dは、以下のことが関与して居眠りに陥った可能性があると考えられる。
 - 2人当直のところ単独の航海当直に当たったこと。
 - 周囲に他船が見当たらず、緊張を欠いたこと。
 - いすに腰掛けて航海当直に当たったこと。

本事故は、夜間、留萌港西方沖において、N丸が錨泊中、D丸が留萌港に向けて帰航中、単独で航海当直に当たっていた甲板員Dが居眠りに陥ったため、D丸がN丸に向けて航行し、両船が衝突したことにより発生したものと考えられる。

甲板員Dが、居眠りに陥ったのは、2人当直のところ単独で航海当直に当たったこと、周囲に他船が見当たらず緊張を欠いたこと、及びいすに腰掛けて当直に当たったことによる可能性があると考えられる。

本事故は、D丸の航海当直者が居眠りに陥ったことにより発生したものと考えられますが、船舶事故調査報告書では、N丸も警告信号を行うことができる体制をとるべきであったと指摘しています。

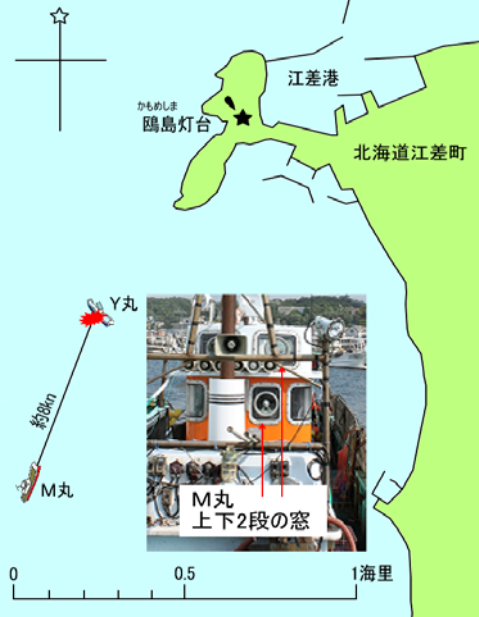
漁船M丸は、北海道江差港南西方沖を北北東進中、プレジャーボートY丸は、釣りのため江差港南西方沖で漂流中、平成22年7月11日04時50分ごろ、両船が衝突した。
M丸は、右舷船首部外板に擦過傷を生じ、Y丸は、船長Yが軽傷を負い、右舷船尾部ブルワーク等に亀裂等を生じた。

船長Mは、レーダー画面の左舷方に1個の映像を確認し、踏み台に上がって2隻のプレジャーボートを目視で認め、その2隻を通過した後、他に他船はいないと思い、踏み台から降りた。

船長Mは、正船首方にY丸を認めて機関を中立としたが、Y丸と衝突した。

船長Yは、餌を付け替えた際、ふと立って前を見たとき、右舷側の真横に接近するM丸を認め、操縦席に移動して機関を始動して前進としたが、M丸と衝突した。

- ・船長Mは、適法で有効な操縦免許証を有していた。
- ・船体及び機器類に不具合又は故障はなかったものと考えられる。
- ・船長Mは、操舵室床に立って見張りをを行うと船首方に死角が生じていたことから、踏み台に上がって操舵室前面の上段の窓から目視で見張りをを行い、時折、踏み台から降りて1.5Mレンジとしたレーダーを見ていたものと考えられる。
- ・船長Mは、レーダー画面の左側に1個の映像を認めたのちに左舷船首方にプレジャーボート2隻を視認し、その後、この2隻を通過したことから、他船はいないものと思込み、適切な見張りを行わず、正船首方至近にY丸を初認し、機関を中立としたが、Y丸と衝突したものと考えられる。

- ・船長Yは、適法で有効な操縦免許証を有していた。
- ・船体及び機器類に不具合又は故障はなかったものと考えられる。
- ・船長Yは、釣果が良かったので釣りに専念し、衝突直前までM丸に気付かなかったことから、見張りを行っていなかったものと考えられる。

本事故は、江差港南西方沖において、M丸が江差港に向けて北北東進中、Y丸が漂流中、船長Mが適切な見張りを行わず、また、船長Yが見張りを行っていなかったため、両船が衝突したことにより発生したものと考えられる。

船長Mが、適切な見張りを行っていなかったのは、レーダー画面の左側に1個の映像を認めたのちに左舷船首方にプレジャーボート2隻を視認し、その後、この2隻を通過したことから、他船はいないものと思込み、踏み台から降りて船首方に死角が生じた状態で見張りを行っていたことによるものと考えられる。

船長Yが、見張りを行っていなかったのは、魚釣りに専念していたことによるものと考えられる。

船長MがレーダーでY丸を確認できなかったのは、レーダー映像を見落としていたか、過度の海面反射調整によりY丸の映像が表示されていなかった可能性があると考えられますが、M丸のレーダーのレンジは、0.12Mから64Mまであり、17段階に切り替えることが可能であったので、船長Mは、レーダーレンジを1.5Mより小さなレンジに切り替えていれば、拡大された画面でY丸を認識できた可能性があると考えられます。
