# 猪苗代湖における 船舶事故

～安全航行で楽しいレジャー～

平成26年6月  
運輸安全委員会事務局仙台事務所

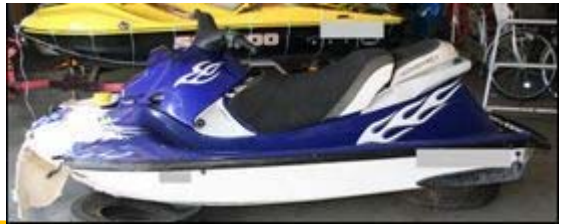
- ・水上オートバイ、長さ2.45m
- ・発生日時： H25.8.21(水) 15:40ごろ
- ・1人乗組み、同乗者1人
- ・発生場所： 会津若松市崎川<sup>さつきが</sup>浜南東方
- ・船長 50歳、同乗者 7歳
- ・気象海象： 晴れ、風力1、南西風、視界良好
- ・救命胴衣： いずれも着用
- ・損傷： 左舷船首部のガンネルの破断、外板の大破、フロントハッチ及び左舷アジャスタブルミラーの脱落、右舷船首部外板の亀裂
- ・飲酒： 船長 有り
- ・死傷者等： 船長及び同乗者 死亡

本船は、船長が死亡するとともに、同乗者が、脳挫傷等の重傷を負い、後日、死亡し、左舷船首部を大破した。

本船の損傷状況

本事故は、本船が、赤崎の西南西方にある岩壁の方向へ遊走していた際、船長が、飲酒しており、船長の前に同乗者を着座させていたところ、岩壁に向けて直進したため、岩壁に衝突したことにより発生したものと考えられる。

船長の前に同乗者を着座させていたのは、船長が、操縦者の前に同乗者を乗船させてはならないことを知らなかったか、このことに関する本船の取扱説明書等の注意事項を守らなかったことによる可能性があると考えられる。

- ・同乗者を乗船させる場合、同乗者を後部座席に着座させて操縦者の腰をつかませた状態にさせ、操縦者の前に同乗者を乗せないこと。
- ・飲酒して正常な操縦ができない虞がある状態で操縦しないこと。
- ・メーカー等による注意事項を把握した上で操縦すること。

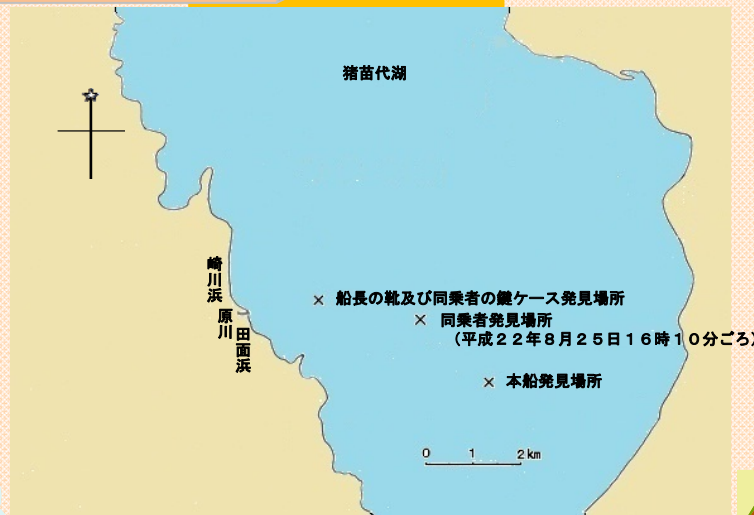
救助を要請する通報手段がなく、直ちに通報が実施されず

本事故は、本船が、無線制御が不能になって航走していったラジコンボートを回収しようとし、ラジコンボートを本船に衝突させて止めようとして左旋回中、船長が、落水したため、落水後に水没したことにより発生したものと考えられる。

船長が、落水したのは、右手を手術して半年を経たばかりであり、右手の握力が低下していたため、旋回時に体を支えられなかったことによる可能性があると考えられる。

- ・水上オートバイやモーターボート等に乗船する者は、救命胴衣を着用すること。
- ・水上オートバイやモーターボート等に乗船する者は、落水等の緊急時に連絡ができるように防水型の携帯電話又は携帯電話を防水パックに入れ、所持することが望ましい。
- ・水難事故が発生した場合は、直ちに110番又は119番の通報を行うこと。

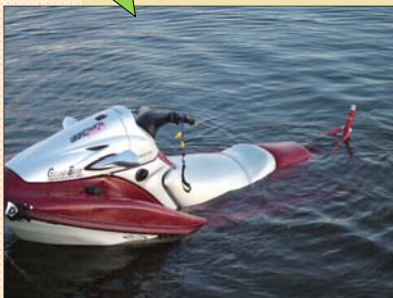
本船が、船尾ポール（新造時には取り付けられていない）を取り付けていたことは、本事故の発生に関与した可能性があると考えられる。

復原に時間を要すると浸水量が増大して航行不能

船尾から乗り込む際、船尾ポールが邪魔となり、左右から乗り込む必要があり、バランスを崩して転覆しやすく、復原に時間を要することになる

復原した直後の状況（転覆させて約2時間後）

- ・水上オートバイやモーターボートなどの操縦者は、防水型の携帯電話又は防水パックに入れた携帯電話を携帯することが望ましい。
- ・水上オートバイの操縦者は、ウェイクボード等を牽引するとき以外、船尾のポールを取り外して遊走すべきである。
