伊勢湾・三河湾における プレジャーボート事故の状況 再発防止に向けて

運輸安全委員会事務局 横浜事務所
平成25年9月

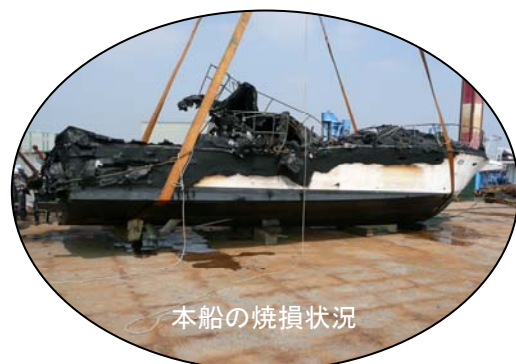
本船は、直流24Vの電線をバッテリーから各区画の天井部及び隔壁の貫通穴を通して船室内の配電盤に導き、そこからウインチ、主機始動用セルモーター、魚群探知機等の機器に配線していた。

船長は、昭和63年に建造された本船を平成13年ごろに購入した後、電気器具及び電線の絶縁抵抗の測定等を実施していなかった。

本事故は、機関室天井部に取り付けられた電線が漏電又は短絡して発火し、その被覆に延焼して配電盤から船体上部に燃え広がっていった可能性があると考えられる。

・火災事故の防止のため、定期的な電気器具及び電気配線の絶縁抵抗の測定、点検を実施する。
