「船で釣りを楽しむために!」 "プレジャーボートの事故防止に向けて"

運輸安全委員会事務局 横浜事務所

平成27年3月

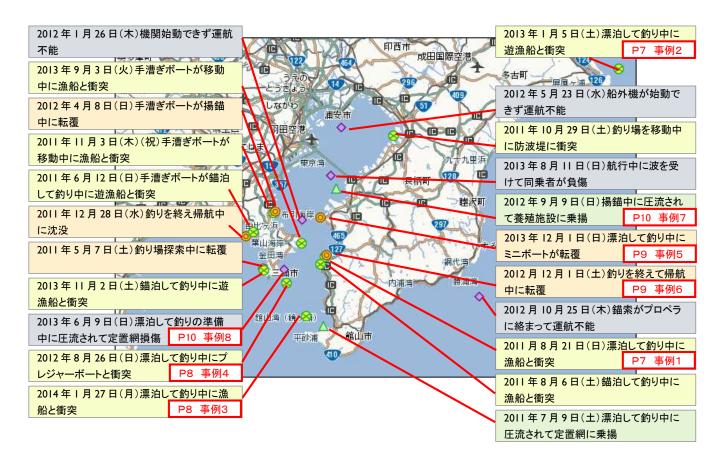
運輸安全委員会のホームページに掲載している船舶事故等ハザードマップから、 関東近郊で発生した事故のうち、釣りを目的としたプレジャーボートによる事故の 発生状況を見てみます。

運輸安全委員会では、ウェブサイト上に船舶事故ハザードマップを公開しています。 ハザードマップでは、これまでに運輸安全委員会が公表した船舶事故等調査報告書を基本データとして、どこで、どんな事故が起こっているのかを地図上に表示させて見ることができます。 事故等種類別の発生状況は、衝突が9件で最も多くなっています。次いで、転覆 4件、乗揚2件、運航阻害2件、衝突(単)、沈没、施設損傷、死傷等及び運航不 能が各1件となっています。

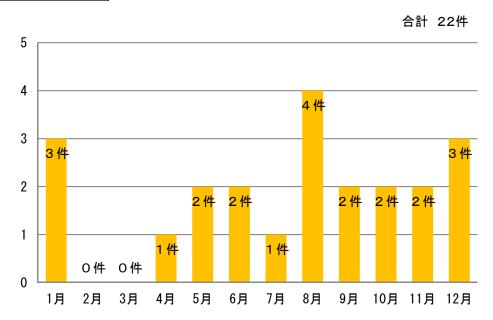
発生月別状況

事故の発生月は、海洋レジャーの最盛期である8月が最も多くなっていますが、 冬の2月、3月を除く各月で発生しています。

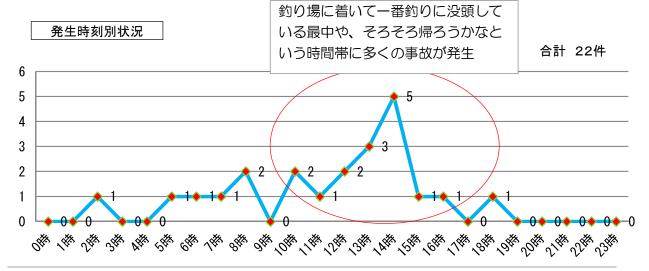
時刻別の発生状況は、14時台5件、13時台3件、12時台2件で、全体の約5割を占めています。

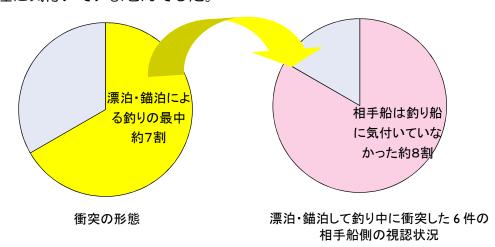
衝突した9件中、6件が漂泊・錨泊による釣りの最中に、航行中の漁船や遊漁船と衝突しています。

漂泊・錨泊による釣りの最中に発生した6件中、5件では、衝突した相手船は釣り船の存在に気付いていませんでした。

一方、釣り船の側は、6件中5件は早い段階で相手船に気付いていましたが、相手船が避けると思い、直前まで危険を感じていませんでした。1件は、至近に接近して初めて相手船の存在に気付きました。(衝突の相手船:遊漁船3隻、漁船1隻、プレジャーボート1隻)
