# 係船・離船作業中の事故防止に向けて

～係船索の取り扱いは細心の注意を！～

平成29年12月

運輸安全委員会事務局横浜事務所

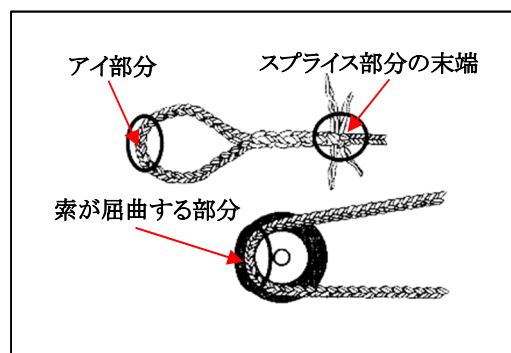
図 1 係船索が破断しやすい箇所

1. 入港時に速度が十分に落ちていない場合や出港時にサイドスラストを使用するときの操船技術や気象等の影響などで、係船索に過度の張力等が働いて破断する。
2. フェアリーダやムアリングホールなどの係船設備を使用する場合、アイ部分やスプライス部分、及び係船索が屈曲する部分、また、係船索の配索によって係船索の曲げが急角度となる場合に破断する。(図1参照)
3. 係船索の保守管理の状況によっては、紫外線や海水などによる劣化、附帯設備や係船設備等との擦れによる強度低下によって破断する。
4. 作業員がスナップバック(跳ね返り)ゾーンに入って作業中、係船索が破断して同作業員に接触して負傷する。
5. 作業員が、コイルダウンやスネークダウンされた係船索の中に足を入れたまま作業中、同索に引っ張られて負傷する。
6. 係船施設の附帯設備等に係船索が引っ掛かったり、係船索が擦れて損耗することで、同索が破断して跳ね上がり、作業員に当たったり、損傷した附帯設備の一部が飛来して作業員に当たって負傷する。

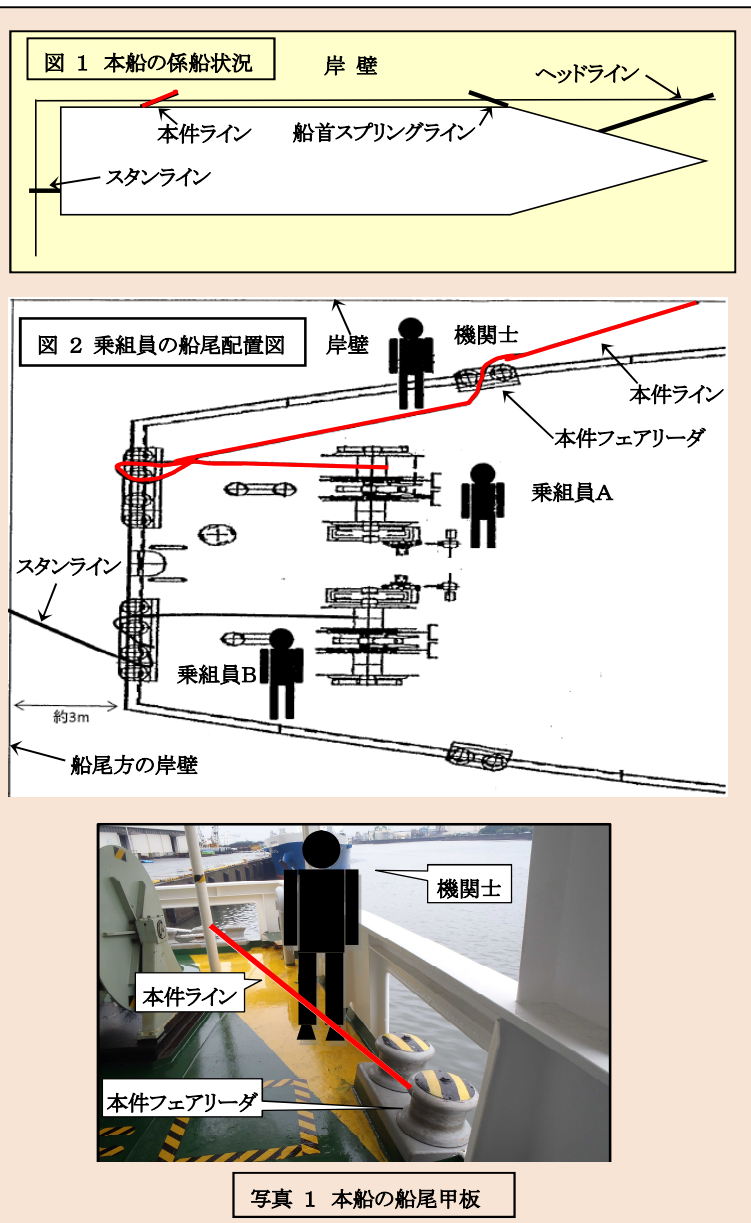
写真 1 本船の船尾甲板

概要：本船（748トン）は、船長及び機関士ほか5人が乗組み、茨城県鹿島港において荷役終了後の出港準備作業のため、ロープシフト作業中の平成28年9月11日17時25分ごろ、船尾スプリングライン（本件ライン）が、左舷側舷側のフェアリーダ（本件フェアリーダ）のローラから外れ、機関士の右足に当たって右腓骨中軸端骨折、右膝挫創等の怪我をした。

本件ラインを取っていた岸壁のビットと本件フェアリーダとの前後距離が約4mから約1mに接近し、同ビットが本船の船尾甲板より約1.7m高い位置となっていた。

機関士は、本船が岸壁にさらに接近すれば、張力が掛かった状態の本件ラインが本件フェアリーダのローラから外れて自分に当たると思い、本件ラインを跨いで移動しようとした際、本件ラインが同ローラから外れ、右足に当たった。

本事故は、本船が、鹿島港において、低潮時の状況下、係船機で本件ラインを巻いて船首方に移動中、機関士が、本件フェアリーダのローラで上方かつ船横方向に屈曲している本件ラインの内側にいたため、その右脚に本件フェアリーダのローラから上方に外れた本件ラインが当たったことにより発生したものと考えられる。

- 船首、尾部のフェアリーダ等の付近に、作業時の立入禁止区域を明示する。
- 入出港作業中、緊張した係船索付近での作業は極力避け、必要な場合には、作業終了とともに同係船索から離れるように注意する。
- 作業指揮者は、係船索等の状況を点検し、出港作業時に予想される船体移動等に備え、必要な措置を講じる。

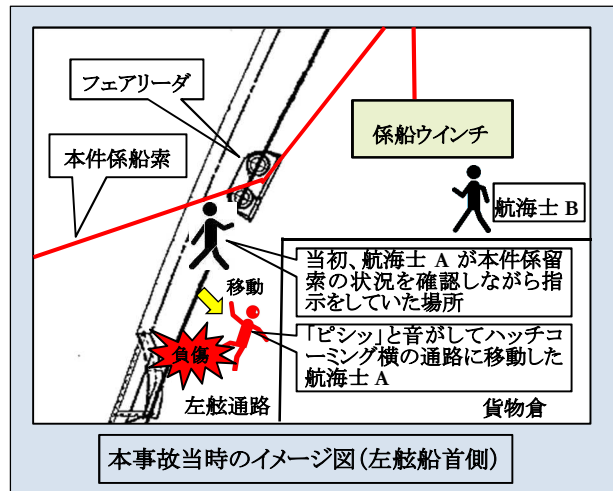
緊張していた本件係留索から「ピシッ」と音がして、航海士Bが係船ウインチを操作して同索を伸ばしたが、同索が破断して船内に跳ね返り、貨物倉のハッチコーミング脇の左舷通路へ退避していた航海士Aに当たった。

船長は、本事故後、風（右舷方から風力5）が強かったので、バウスラスト及び機関の使い方がふだんより強かったかもしれないと思った。

本事故は、本船が、鹿島港の本件岸壁において、風力5の風を右舷側から受ける状況下、本件係船索1本を残し、左舷着けの状態からバウスラスト、舵及び機関を操作して離岸作業中、船尾をより右に振り出そうとして機関の出力を増した際、緊張していた本件係船索が破断したため、船内に跳ね返った本件係船索が航海士Aに当たったことにより発生したものと考えられる。
