夜間航行時は、
市街地などの照明に紛れる^{ひかりがい}光害にご注意を！

～京浜港東京区の事例紹介～

令和元年7月

運輸安全委員会事務局横浜事務所

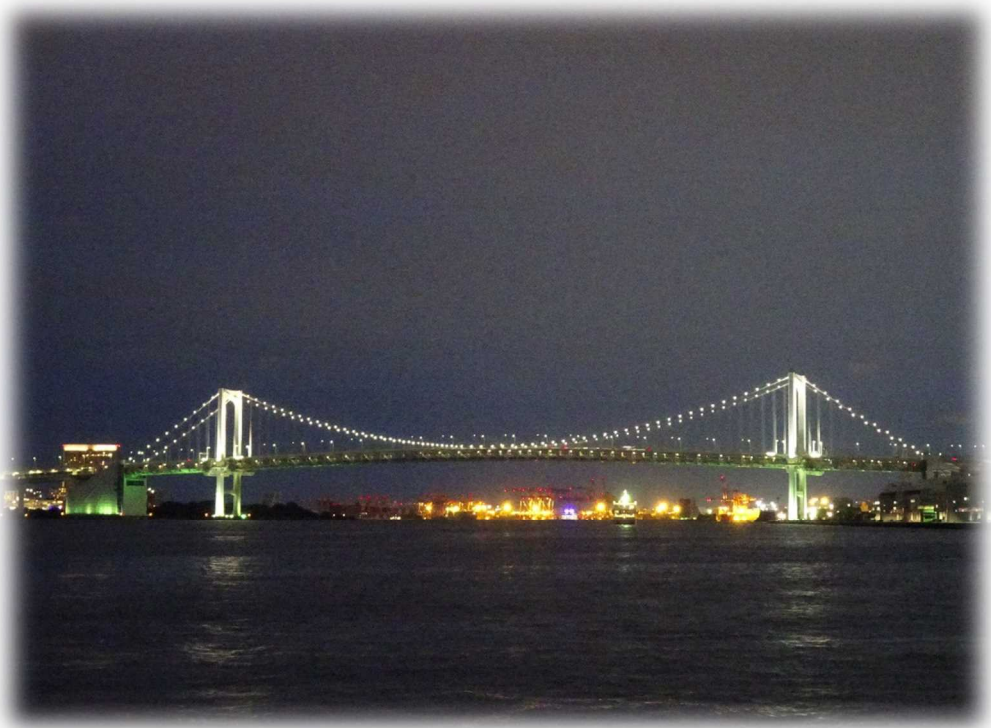
船がいるかわかりますか？

白線で囲ったところに船がいます。

出港中の旅客船ということで、船室(客室)からの明かりが漏れているため、比較的わかりやすいですが、奥のコンテナターミナルの作業用照明に紛れて見落とすこともありますので、注意が必要です。

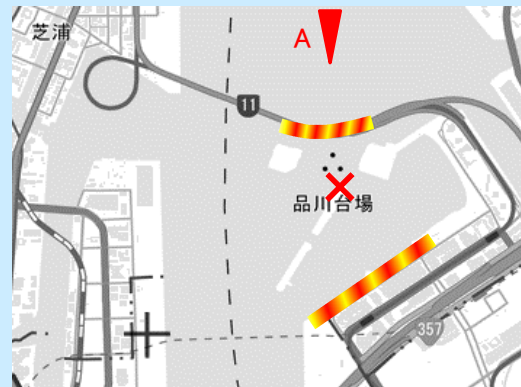
事例① 灯浮標の灯火が陸上の明かりに紛れた例 (平成26年12月18時30分ごろ)

旅客船 A は、夜間、お台場海浜公園の水域に向けて航行中、灯浮標に衝突した。

- 船長 A は、陸上の明かりに紛れて灯浮標の灯火が確認できない状況で航行を続けた。
- 船長 A は、自船と灯浮標の位置関係を把握しておらず、見張りも適切に行っていなかった。
- 事故後、船首部に見張りを配置するようにした。
- レーダー非装備。

光害となったと思われる陸上施設の照明

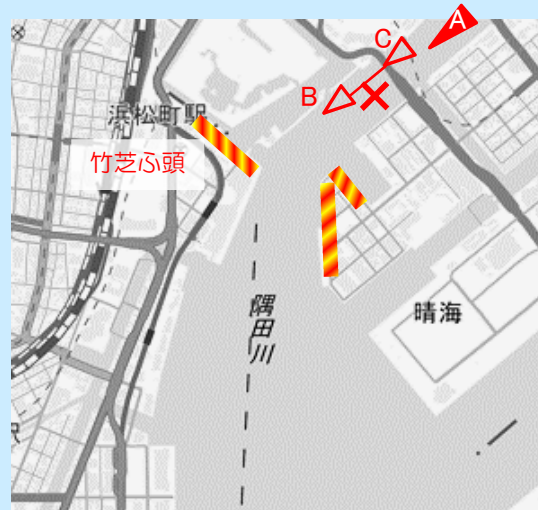
事例② 船舶の灯火が陸上の明かりに紛れた例（平成 27 年 1 月 18 時ごろ）

旅客船 A 及び引船 B（C 船をえい航中、以下「B 船引船列」という。）は、夜間、隅田川の築地大橋下流において、共に南西進中、C 船の船尾部に A 船の船首部が衝突した。

- 船長 A は、B 船の船尾灯、引き船灯及び C 船の簡易標識灯が、竹芝ふ頭の明るい照明に紛れて B 船引船列に気付かなかった。
- C 船の上にいる作業員 C は、後方から接近する A 船が C 船を避けるもの と思い、船長 B に報告しなかった。
- A 船、B 船ともレーダー非装備。

光害となったと思われる陸上施設の照明

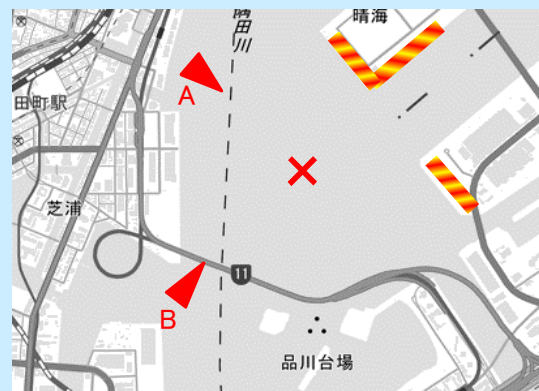
事例③ 陸岸の明かりと多数の小型船灯火に紛れた例（平成 29 年 12 月 19 時ごろ）

プレジャーボート A は、夜間、花火大会を観覧した後、多数の小型船が帰航する状況下、千葉県浦安市のマリーナに向けて南東進中、プレジャーボート B は、花火大会を観覧した後、多数の小型船が帰航する状況下、東京都中央区のマリーナに向けて北東進中、両船が衝突した。

- 船長 A は、他の船舶が少なくなるまで待機しようと考えたが、同乗者を早く帰宅させようと、北上する船舶が多い中を航行した。
- 船長 A は、北上する多数の屋形船の明かりに気を取られ、右舷方の見張りを適切に行っていなかったことから、B 船の灯火を見落とした。
- 船長 B は、右舷方から接近する船舶がいれば避航しなければいけないと思い、右舷方の見張りに注意を向け、左舷方の見張りを適切に行っていなかった。 また、A 船の灯火が陸岸の明かりに紛れたことから、接近する A 船に気付かなかった。

光害となったと思われる陸上施設の照明

- A 船、B 船ともレーダー非装備。

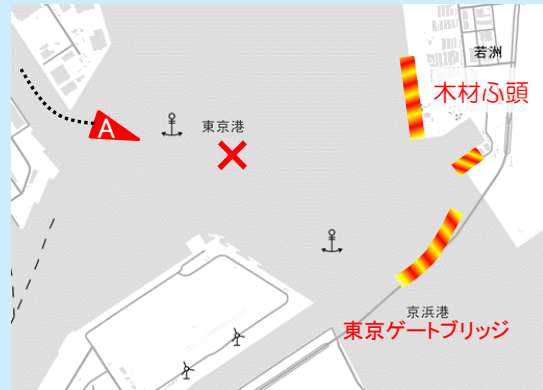
事例④ ドルフィン標識灯が港内の他の明かりに紛れた例

水先船 A は、夜間、水先人を貨物船に乗船させる目的で、京浜港東京第 3 区の木材心頭に向けて航行中、ドルフィン（係留施設）に衝突した。

- 船長 A は、水路の状況をよく知っていたので、レーダーを使用していなかった。
- 船長 A は、波しぶきで船首方が見えにくく、港内の明かりに紛れてドルフィンの標識灯に気付かなかった。
- 事故後、夜間又は視界不良の場合、速力を減じるなど慎重に操船するとともにレーダーを使用することとした。

光害となったと思われる陸上施設の照明

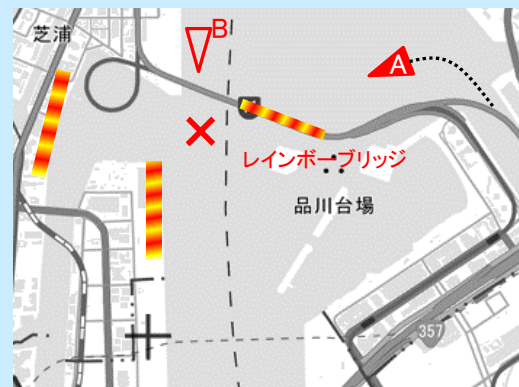
事例⑤ グレア（※）により灯火が見えにくくなった例 (平成 29 年 7 月 21 時ごろ)

警備艇 A は、夜間、湾岸警察署棧橋に向けて航行中、プレジャーボート B は、お台場海浜公園沖に向けて航行中、両船が衝突した。

- 船長 A は、レインボーブリッジ橋脚下部に設置された照明を眩しく感じた。
- 船長 A は、街灯や心頭に設置された照明などの明かりにより B 船の灯火が紛れ、B 船に気付かなかった。
- 船長 B は、目視により船首方のみの見張りをを行い、レーダーを活用して周囲の見張りを適切に行っていなかった。

光害となったと思われる陸上施設の照明

- A 船、B 船ともレーダー不使用。

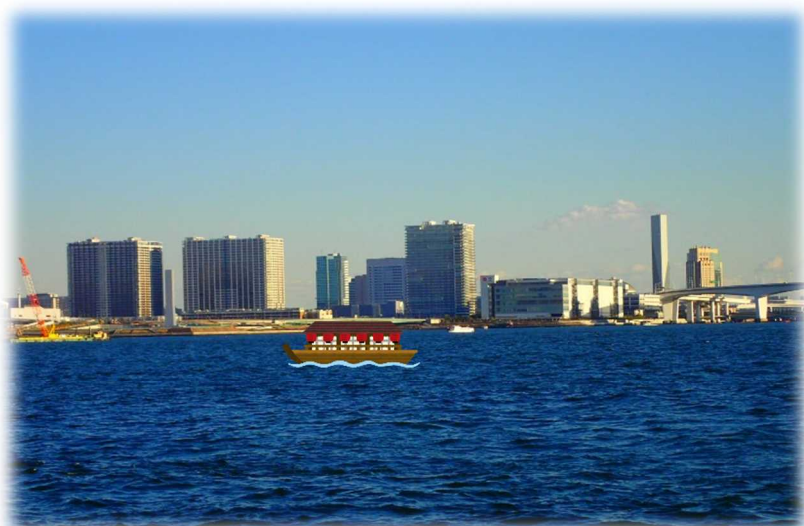
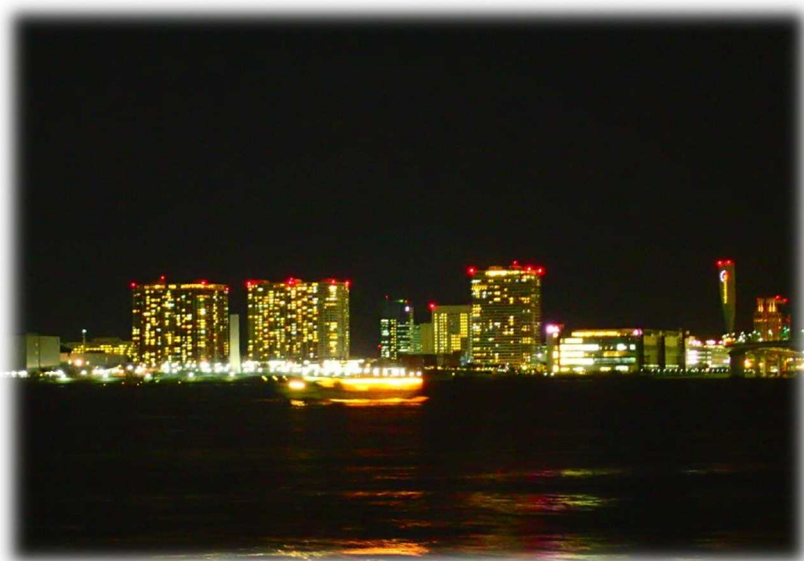
【晴海客船ターミナルからお台場付近を撮影】

お台場及びレインボーブリッジ付近の昼間と日没後の視認性を比較すると、日没後は、数十分で航行船舶や岸壁などの構造物の外観の判別が困難となり、視認性が急激に低下することが分かりました。

また、日没後は船舶の灯火が、背景の屋外照明などの明かりに紛れて、識別が困難になります。(写真参照)

日没後から視認性が急激に低下！

日没後、航行船舶

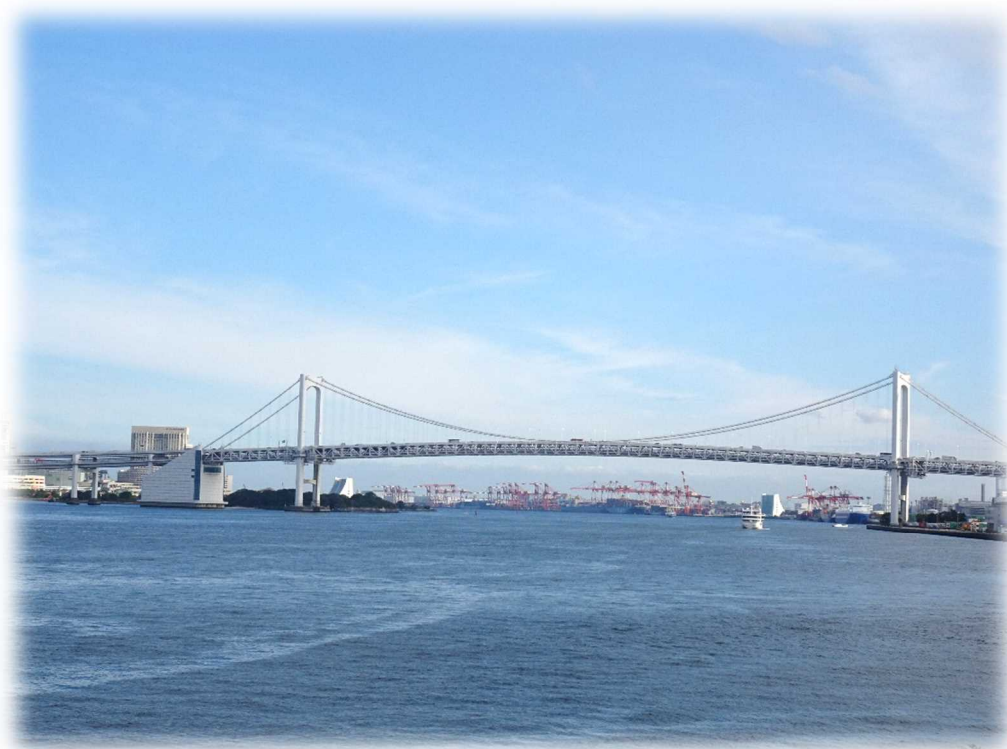
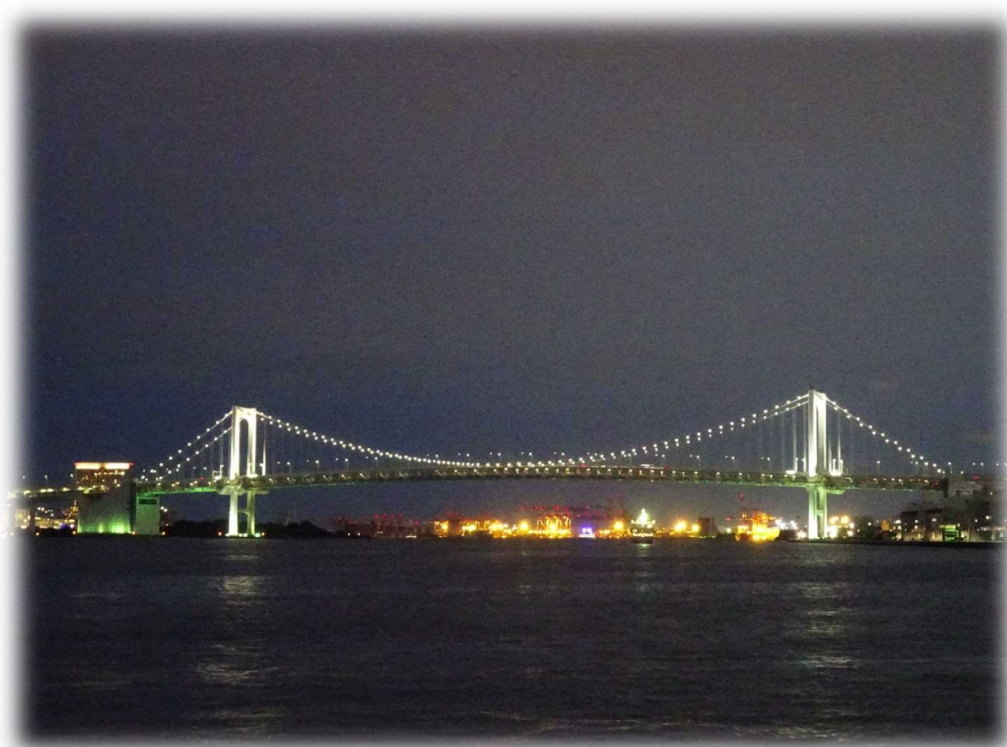
【竹芝ふ頭ターミナルからレインボーブリッジ付近を撮影】

日没後
