# 東京湾のプレジャーボート関連事故ハザードマップ

運輸安全委員会事務局地方事務所による分析（横浜事務所）

令和4（2022）年7月発行

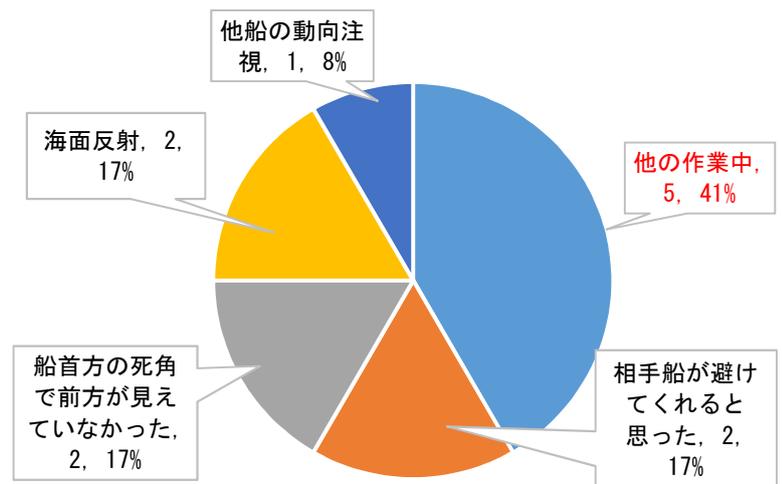
図3 二船間衝突の原因

航行中や錨泊・漂流中に釣りや魚群探知機の操作などの他の作業をしていたことにより衝突に至ったもの（5：41%）で半数近くを占めています。航行中、錨泊・漂流中にかかわらず、釣りや魚群探知機の操作に集中することなく、航行中の船舶が自船を認識して避けてくれると思わず、常時見張りを行いましょう。

また、錨泊・漂流中に相手船が避けてくれると思い回避行動が遅れて衝突に至ったもの（2：17%）があり、他船を認知した場合は、他船が自船に気付いていない可能性もあるので、見張りを継続し、必要に応じて汽笛での注意喚起等を行うとともに機関の準備を行い、衝突を避ける措置をとりましょう。

さらに、航行中に船首が浮上するなどして、死角が生じ船首方が見えなかったことにより衝突に

至ったもの（2：17％）がありました。身体を動かしたり、船首を左右に振るなどして死角を補う見張りを行い、船首方の視界を確保することが大切です。

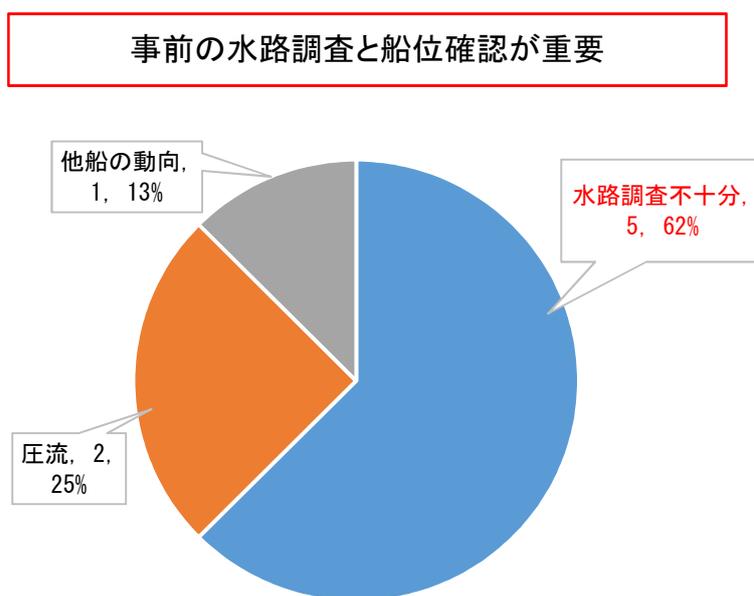
図4 乗揚及び漁業施設の損傷の原因

浅瀬や漁業施設を把握していない等の水路調査不十分（5：62％）が半数以上を占めており、乗揚事故及び漁業施設の損傷事故を防止するためには、出航前の十分な水路調査が重要です。

また、錨泊・漂流中に風浪により圧流されて施設に進入したものの（2：25％）があります。錨泊・漂流する場合には、風向、潮流を考慮し、自船の位置を正確に把握したうえで、浅瀬や漁業施設の近くを避けることが事故防止には重要です。

特に、海図やヨット・モーターボート用の参考図書を用いて、航行予定水域に存在する浅所や漁業施設の位置、潮位変化と可航域の状況及び航路標識の位置・灯質等の状況を把握し、事前に航海計画を立てることが重要です。必要に応じてGPSプロッターに前記の情報を入力しておくことも事故防止につながります。

なお、漁業施設は季節的なものもあるため、海図に記載されないことも多く、海洋状況表示システム（海しる）※で確認することも必要です。

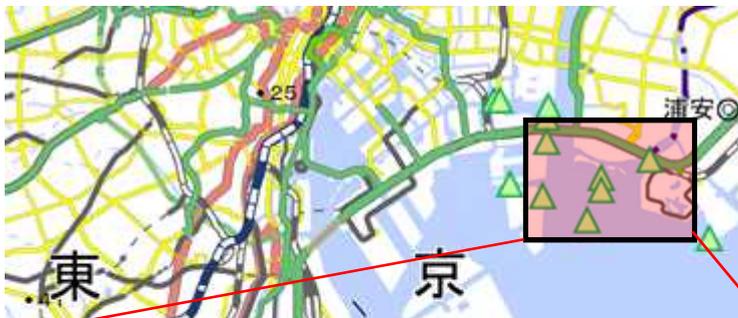
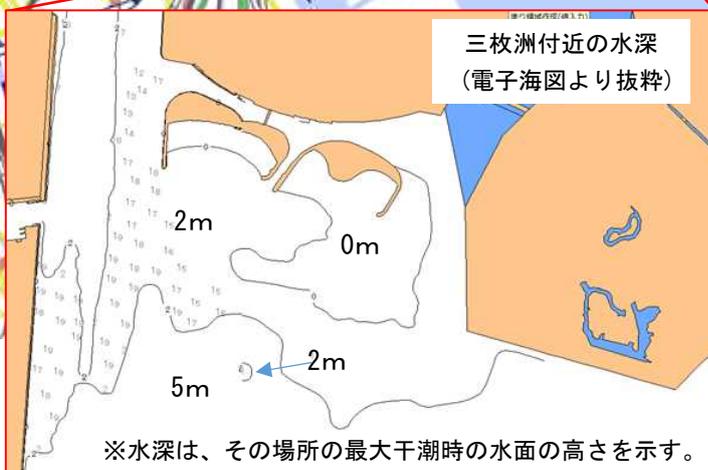
#### 荒川沖（三枚洲）：乗揚

- ・ 浅瀬の存在は知っていたものの、その拡張状況を正確に把握せずに浅瀬に乗揚
- ・ 浅瀬を示す標識の内側を航行したことにより浅瀬に乗揚

荒川河口付近には、浅瀬が多く多数の乗揚事故が発生している。

概要：A船(3.2トン、1人乗組み)は、知人を乗せ荒川河口付近を上流に向かって航行中、浅瀬に乗り揚げた。

プロペラ翼に曲損を生じた。

- ・ 三枚洲の存在を知っていたが、その拡張状況を把握していなかった。
- ・ バッテリー過放電のためGPSプロッター作動せず。
- ・ 波が高くなり、操縦席前面の窓に波をかぶる状況となった。

荒川河口を航行する場合は、海図等で事前に水路調査を行い安全に航行可能な水路を航行すること。

- ・ 出航前に海図等を使用して、航行する海域の水路調査を行い、安全な航海計画を立てること。

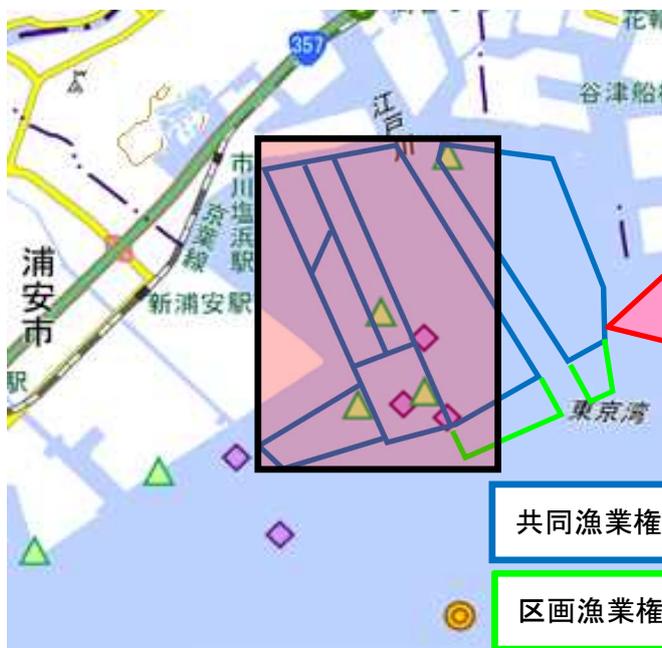
## 江戸川沖：漁業施設への進入

- ・ 浅瀬の存在を知っていたものの、自船の位置を確認せず乗揚
- ・ のり養殖施設の存在を知っていたものの、風浪による圧流に気付かず養殖施設に進入

江戸川沖には、のり養殖施設や浅瀬があり、多数の損傷事故等が発生している。

概要：B船（7.9トン、1人乗組み）は、知人6人を乗せ航行中、のり養殖施設に進入した。のり養殖施設のロープに破断を生じた。

- ・ 船長は、本件のり養殖施設の場所を知っていたが、船首方から受ける風浪により、東方に圧流されていることに気付かなかった。
- ・ 当時、強風波浪注意報が発表されていた。
- ・ 波が高くなり、操縦席前面の窓に波をかぶる状況となった。

江戸川沖を航行する場合は、のり養殖施設や浅瀬の場所を確認し、これらに接近しないよう航行すること。

- ・ 風浪の影響を的確に把握したうえで、養殖施設から十分に距離を離して航行すること。
- ・ 船長は、出航前に気象情報を適切に入手し、必要に応じて出航の取り止めや、早目の帰航に心がけること。

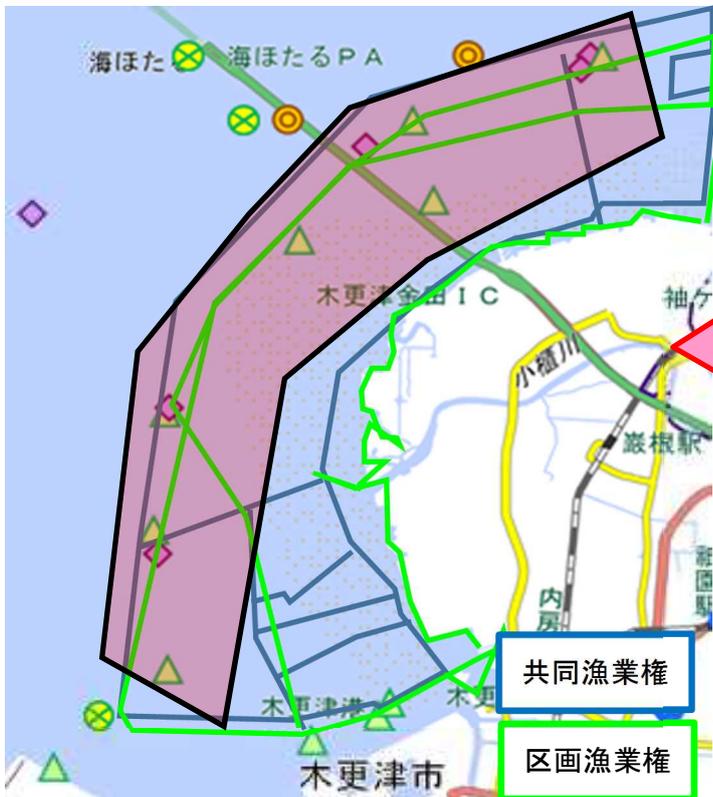
## 木更津沖：乗揚

- ・ のり養殖施設や浅瀬の存在を知らず、接近しすぎるなどして乗揚
- ・ のり養殖施設の設置期間を知らなかったことにより乗揚

概要：C船（4.5トン、1人乗組み）は、知人4人を乗せ釣りの目的で航行中、のり養殖施設に乗り揚げた。

プロペラ翼に曲損、のり網の破損、ロープに切断を生じた。

- ・ 本のり養殖施設は、毎年9月から翌年5月までの間設置されるものであった。
- ・ 以前、船長が付近を航行したとき、本海域には養殖施設がなかったので、そのまま航行した。
- ・ 船長は、のり養殖施設が設置される時期を把握していなかった。

9月から5月にかけては木更津市沖（盤州）ののり養殖施設に注意  
発航前にヨット・モーターボート用参考図等で事前に、のり養殖施設等の位置情報を入手すること。

GPSプロッター等で自船の位置を把握し、のり養殖施設等に接近しないよう針路を選択すること。

- ・ のり養殖施設が設置される時期があることを認識し、ヨット・モーターボート用参考図や海洋情報表示システム（海しる）（3頁参照）でのり養殖施設の設置情報等を入手し、位置情報をGPSプロッターに入力して活用すること。
- ・ のり養殖施設の設置場所から離れて航行すること。

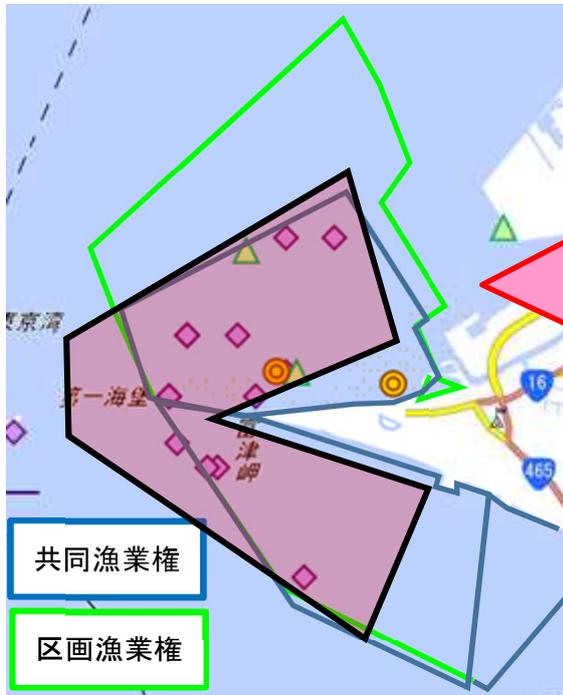
## 富津岬沖：漁業施設への進入

- ・ のり養殖施設の存在を知らずに養殖施設に気付かず進入
- ・ のり養殖施設の存在を知っていたものの、目標とした航路標識を誤認したことにより、養殖施設に進入

概要：D船（7.65m、3人乗組み）は、南西進中、船首方に見える白色灯火の灯台に向けて航行していたところ、のり養殖施設に進入した。

のり養殖施設のロープを切断した。

- ・ 船長は、のり養殖施設の存在は知っていた。
- ・ のり養殖施設を避けるため、第二海堡灯台（赤色灯火）に向けて南西進する予定であったが、実際は、観音崎灯台の灯火（白色灯火）に向けて航行していた。
- ・ 船長は、両灯台の灯質の確認をしていなかった。

東京湾の千葉県側には浅瀬もあり、発航前にヨット・モーターボート用参考図等で事前に、のり網等の位置をチェックすること。

GPSプロッター等で自船の位置を把握し、のり網等に接近しないよう針路を選択すること。

- ・ 夜間に航行する際は、航路標識の灯質を事前に確認すること。

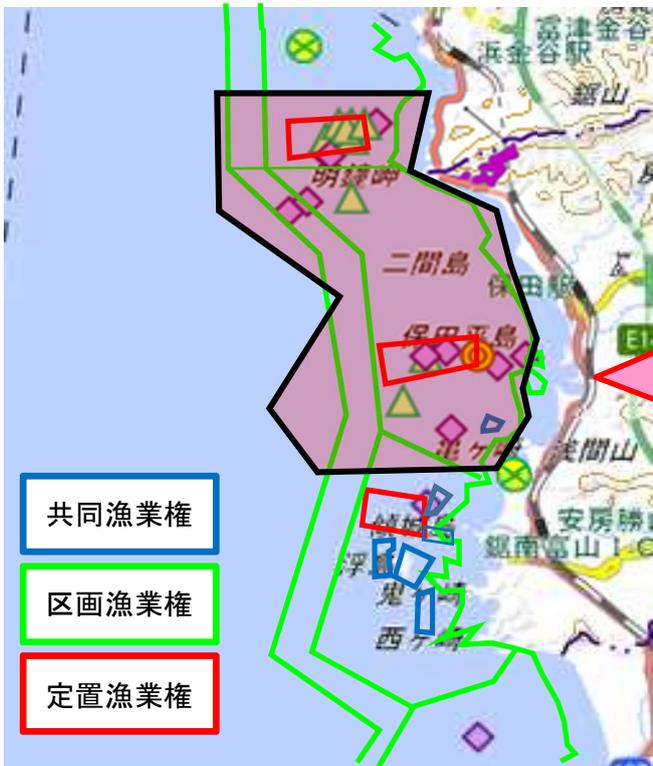
## 保田漁港沖：漁業施設への進入

- ・ 自船の位置を把握しておらず、直前まで漁業施設に気付かないまま進入
- ・ 夜間、通常と違うコースを航行したことにより、漁業施設へ進入

概要：E船（5トン未満、1人乗組み、同乗者12人）は、花火大会を見学する目的で航行中、定置網に進入した。

- ・ 船長は、保田漁港への入出港の経験が15回あった。
- ・ 船長は、保田漁港の西方沖に定置網が設置されていることを知っていたが、いつも通る同漁港の北西方沖には暗礁があり、日も暮れていたため危険を回避するために西方沖を航行することにした。
- ・ 船長は、GPSプロッターを作動させ、定置網が表示されていたものの余り見ておらず、目視による見張りをしながら操船を行っていた。
- ・ 定置網の周囲に灯浮標が点灯していたが、船長は気付いていなかった。

ヨット・モーターボート用参考図等で定置網の存在を確認

GPSプロッター等で自船の位置を把握し、定置網に接近しないよう針路を選択すること。

- ・ 航行予定海域の水路状況を事前に調査すること。
- ・ 定置網等の設置海域付近を航行する際、見張りを厳重に行い、漁具の標識などを見落とさないようにすること。
- ・ 定置網などの設置場所から離れて航行すること。

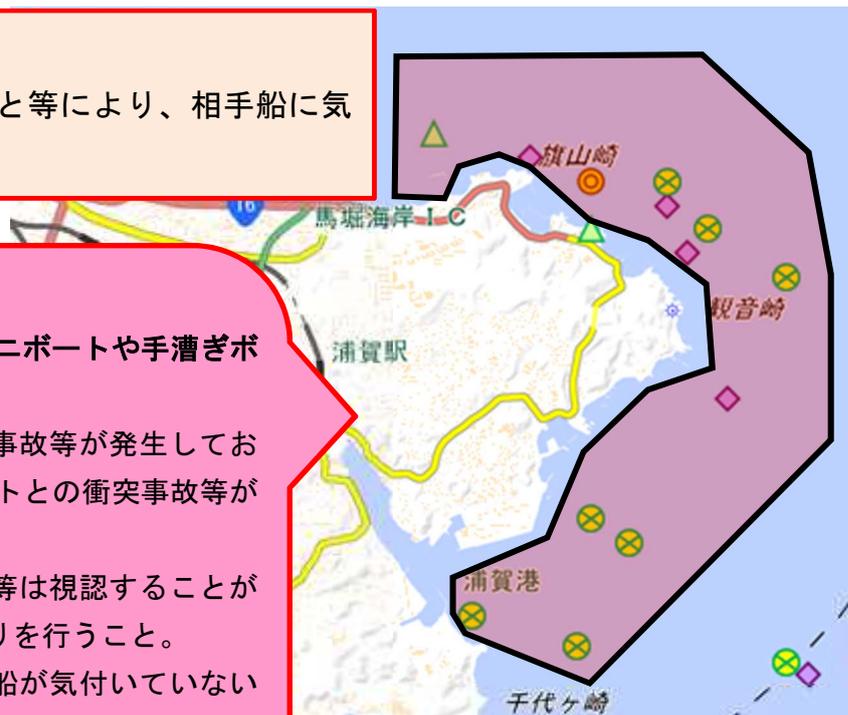
## 観音崎付近：衝突

- ・他船の動向に注視していたこと等により、相手船に気付かず衝突

観音崎付近では、小型船の衝突事故等が発生しており、特に、ミニボートや手漕ぎボートとの衝突事故等が多い。

概要：F船（9.25m、1人乗組み、釣り客3人）は、航行中、G船（3m、1人乗組み、同乗者1人）は、漂流して釣り中、両船が衝突した。

- ・船長Fは、東行するフェリー及び観音崎の南方に漂流する2隻の船舶（G船及び他の1隻）を確認した。
- ・船長Fは、左転してフェリーの船尾を通過した後、漂流する2隻の船舶（G船及び他の1隻）と香山根灯浮標の間を航行する針路として北北東進中、前路を東方に横切る漁船の動静を確認し、航行を続けていた。

- ・G船は900m沖合で漂流して釣りを開始した。
- ・操縦者Gは、釣り中に船尾方向を見たとき、約50mの距離にF船を視認した。
- ・操縦者Gは、F船の進路が一旦変わったように見えたので、本船を認識しているものと思ったが、F船が本船に向けて接近してきたのでどうすることもできなかった。

遊漁船等の船長は、ミニボート等は視認することが難しい場合があるので、常時見張りを行うこと。

ミニボート等の操縦者は、相手船が気付いていない場合もあるので、早い時期に移動する等の衝突を避ける措置をとること。

- ・操船者は、航行中、一方の障害物だけに意識を向けず常時見張りを行うこと。
- ・操船者等は、漂流中であっても釣りのみに集中せず、周囲の見張りを行うこと。
