# 駿河湾 & 相模湾

## ハザードマップから見るプレジャーボート関連事故

運輸安全委員会事務局地方事務所による分析（横浜事務所）

令和7（2025）年4月発行

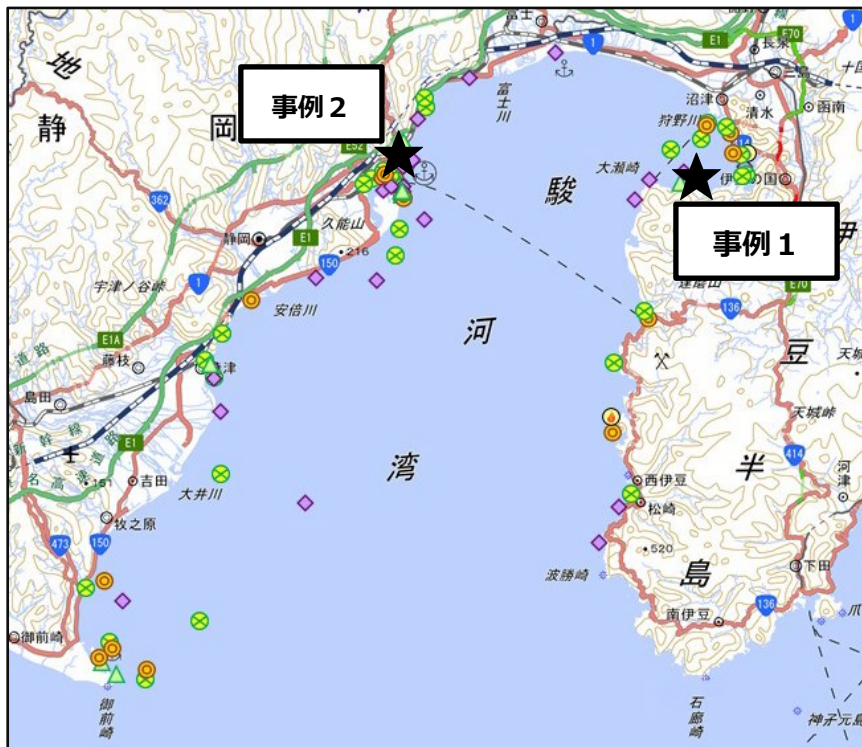
駿河湾における発生分布（全事故種類）

駿河湾では、港付近の沿岸部での発生がほとんどで、沼津港南方で「他船との衝突⊗」が8件、清水港周辺で「他船との衝突⊗」が7件、「運航不能等◆」が7件発生しています。

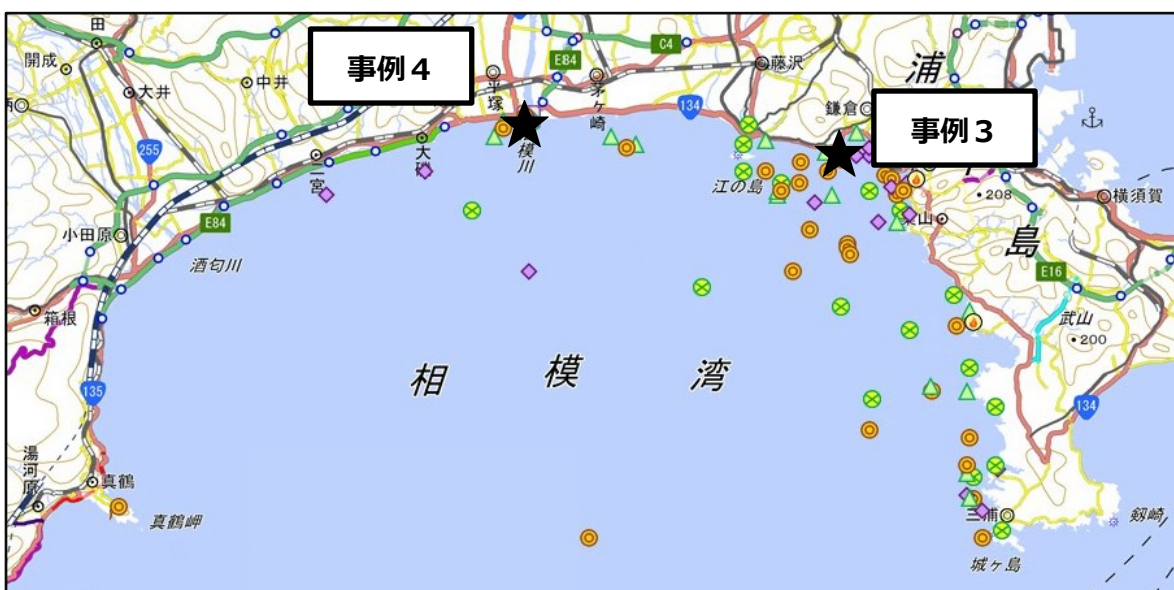
相模湾における発生分布（全事故種類）

相模湾では、北～東側にかけて発生が集中しており、葉山沖で「転覆・浸水・沈没⊙」が12件、相模川河口で「落水等による死傷◆」が8件発生しています。

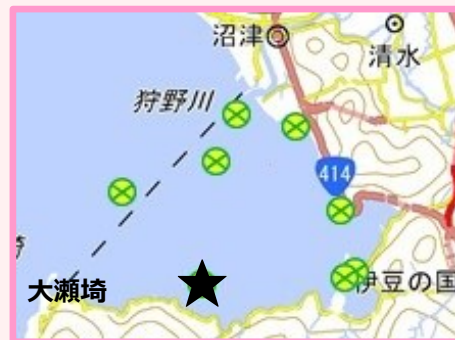
沼津港南方

〈概要〉プレジャーボート A は釣りをしながら漂流中、遊漁船 B は魚群探索をしながら航行中、両船が衝突した。

船長が、自船に向かって接近する B に気付いた。

「以前も航行している側が避けてくれたから、今回も B が避けるだろう。」と思い、漂流を続けていた。

船長が、ふだん見かける数隻の船以外を見かけなかった。

前方に船はいないと思い、魚群探知機を見ながら航行を続けた。

自船に向けて接近する船に気付いた際は、その進路から外れる場所に速やかに移動しましょう。

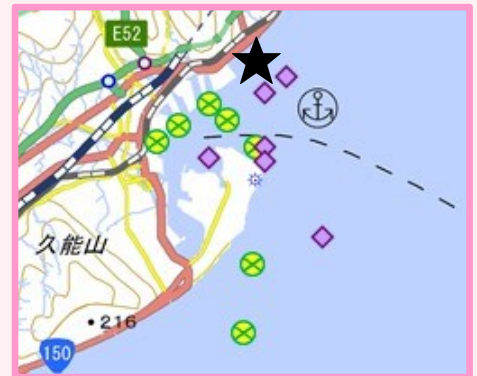
清水港周辺

〈概要〉プレジャーボートCは釣りをしながら漂泊中、船外機が始動せず、運航できなくなった。

〈主な原因〉船長は、Cを18年前に中古で購入して以降、船外機の定期的な整備を行っておらず、経年使用によって船外機のピストンが焼き付いた。

海上でエンジンを始動できなくなると、二次災害の危険があります。このような事態となった場合は、迷わず救助を求めましょう。

船長は、日頃から自らできるメンテナンスや修理業者に依頼するなど、定期的な整備・点検を行いましょう。

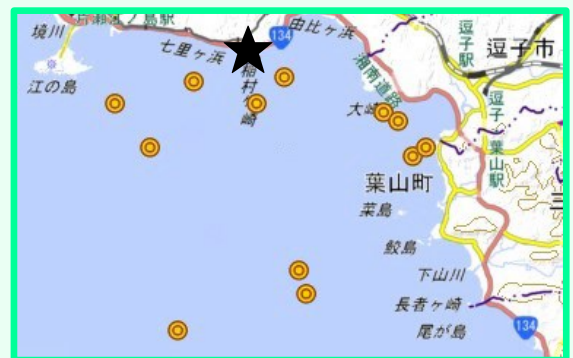
葉山沖

〈概要〉プレジャーボートDはヨット4隻をえい航して航行中、左舷正横から2度の波を受けて左舷側が持ち上がり、右舷側に転覆した。

〈主な原因〉船長は、航行海域付近に浅瀬があることを知らず、台風の影響もあって高まったうねりを自船左舷正横に受けた。

葉山沖では、浅瀬で大きな波が立つことがあります。

事前に航行予定海域の水路調査を十分に行い、浅瀬の場所を把握しておくとともに、うねりが生じている場合は、浅瀬を避けて航行しましょう。

また、救命胴衣を確実に着用するとともに、防水ケースに入れた携帯電話を携行して連絡手段を確保し、救助要請ができるようにしておきましょう。

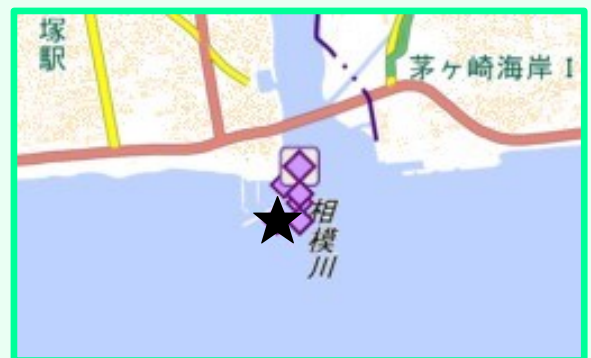
相模川河口

〈概要〉水上オートバイEは、約2mの波がある中、後部座席に2人を乗せて遊走中、波の上り斜面で急加速して波頂を乗り越えた際、着水時に乗船者全員が落水し、うち1人が船体に腰を打ち付けて第一腰椎破裂骨折の重傷を負った。

〈主な原因〉船長が、無意識のうちに力が入ってスロ

ットルレバーを強く掴み、過大な速力で波を乗り越えたことで、着水時の大きな衝撃により乗船者全員が落水した。

高い波が発生している中を高速で航行することは大変危険です。波を越える際は十分に減速しましょう。

さらに、波の高さによっては、航行自体を取りやめる判断をすることも重要です。
