琵琶湖における船舶事故防止のポイント

水上レジャーを安全に楽しむために

運輸安全委員会事務局地方事務所による分析（神戸事務所）

令和6（2024）年6月発行

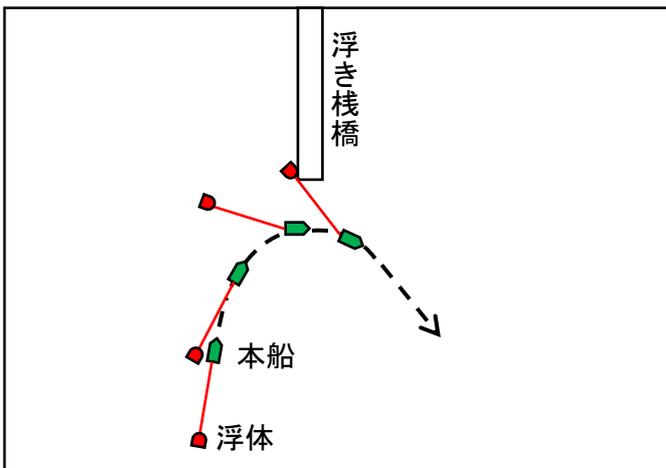
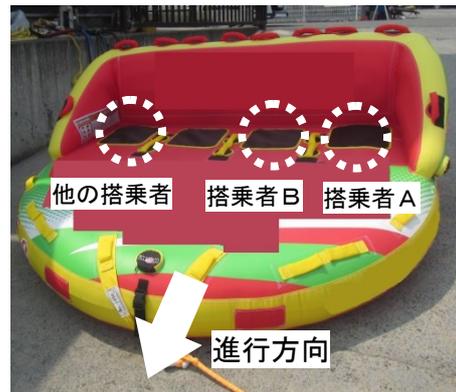
事例① 浮体をえい航する水上オートバイが旋回中、浮体が浮き棧橋に衝突して浮体の搭乗者が負傷

本船は、操縦者が1人で乗り組み、3人をソファ型浮体に乗せてえい航中、約15km/hに増速しながら右旋回した。

浮体は、遠心力により左方に振られて浮き棧橋に接近し、浮体の左側面が浮き棧橋に衝突した。3人の搭乗者は、衝突後湖面に投げ出された。

浮体の左端（進行方向に向いた状態）に座っていた搭乗者Aは、左足の骨折、額の挫創を負い、その右側に座っていた搭乗者Bは、左手中指を骨折した。

(浮体) 長さ約2m、幅約2.2m、高さ約1.2m
定員4人、座面に取っ手の設備あり

浮体の3人の搭乗者は、頭部を保護するヘルメット等を着用していなかった。

本船と浮体をつなぐえい航索の長さは、約17mであった。

本船は、浮体をえい航中、約15km/hに増速しながら右旋回したことから、浮体が遠心力により左方に大きく振られて浮き棧橋に衝突し、搭乗者2人が負傷したものと考えられる。

- ・浮体をえい航する水上オートバイの操縦者は、陸岸及び障害物から十分な距離（えい航索の長さの2倍以上）を保ち、浮体が遠心力で陸岸及び障害物に近づかないようにすること。
- ・浮体をえい航する水上オートバイの操縦者は、増速しながら旋回しないこと。
- ・浮体をえい航する水上オートバイの操縦者は、後方の安全を確認する者を同乗させるとともに、浮体の搭乗者に頭部の保護具を着用させること。
- ・琵琶湖で水上オートバイを操船する者は、水上安全条例で規定されている5年ごとの講習を受けること。

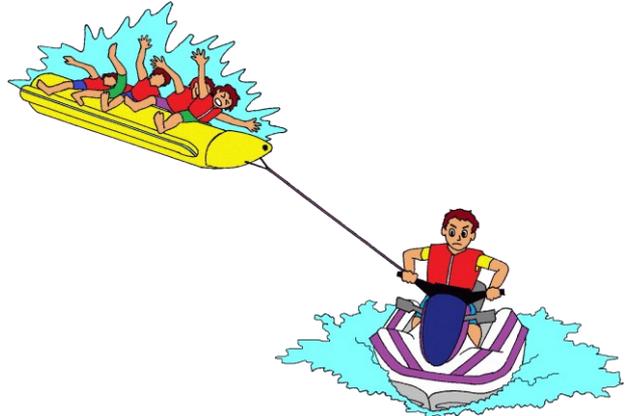
事例② 水上オートバイが旋回を終えて直進中、えい航する浮体が他船の引き波を乗り越えた際、搭乗者が落水して搭乗者同士が接触して負傷

本船は、操縦者が1人で乗り組み、5人が乗った浮体（バナナ型ボート、定員5人）をえい航し、右旋回を終えて直進を始めた頃、波高約0.1mの他船の引き波を乗り越えた。本船に続き浮体が同波を乗り越えた際、浮体の搭乗者全員が落水した。

前から3番目に座っていた搭乗者Aは、体勢を崩して落水する際、その前に座っていた搭乗者Bの頭部と接触し、頬骨骨折を負った。

本船がえい航する浮体が、外側に振り出た状況下で波高約0.1mの引き波を乗り越え、搭乗者全員が体勢を崩して落水した際、搭乗者Aと搭乗者Bとが接触して搭乗者Aが負傷した。

- ・水上オートバイで浮体をえい航する場合、浮体の状況を監視する見張り役を同乗させることが望ましい。
- ・操縦者は、浮体の搭乗者に頭部保護用具を装着させることが望ましい。

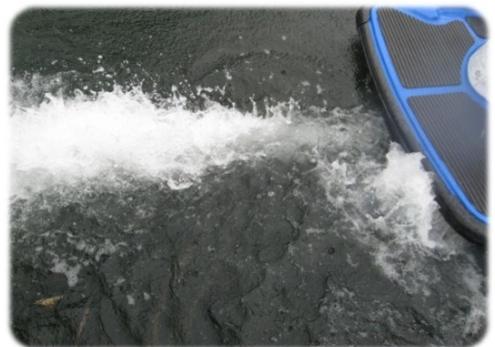
事例③ 水上オートバイの同乗者が後方に落水し、ジェット噴流を受けて負傷

本船は、操縦者が1人で乗り組み、同乗者2人を座席の後部に乗せ、操縦者が、出発するのにつかまると同乗者に注意を促したが、その指示が十分に伝わっておらず、発進した直後、最後尾に座っていた同乗者Aが落水し、ジェット噴流を下半身に受けて外性器に切創等を負った。

同乗者Aは、水着を着用していた。
操縦者が、出発に際してつかまると注意を促したが、その指示が十分に伝わっていなかった。

水上オートバイ後部の噴出口から排出されるジェット噴流

- ・操縦者は、水上オートバイに同乗者を乗せて航行する際は、同乗者が落水しないよう、速力を抑えながら発進すること。
- ・水上オートバイに乗船する者は、落水した際、ジェット噴流等により身体にけがを負うおそれがあるので、身体を保護できるウェットスーツボトム等を着用すること。

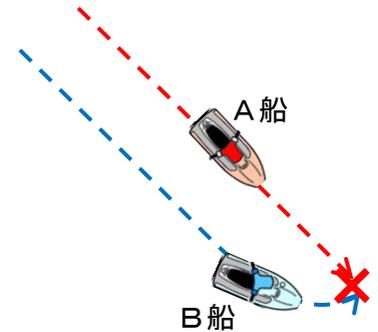
事例④ 同じ針路で航行中の2隻の水上オートバイの衝突

A船は、操縦者Aが1人で乗り組み、マリナー沖の遊走海域に向け約10km/hの速力で南東進中、また、B船は、操縦者Bが1人で乗り組み、マリナー沖を約30km/hの速力で南東進中、A船の右舷側を約5m隔てて追い越したB船が、A船の右舷前方で減速して左旋回し、A船の船首方至近に進出してA船とB船とが衝突した。

A船は、操縦者Aが、B船が急に左に旋回することはないと思い、B船の左舷船尾方近くを航行していたことから、左旋回したB船を避けることができず、B船と衝突したものと考えられる。

B船は、操縦者Bが、A船の右舷方を追い越した後、左舷船尾方を航行するA船の船首方を通過できると思い、A船との距離を把握しないまま減速して左旋回したことから、A船と衝突したものと考えられる。

- ・水上オートバイの操縦者は、他船が前路に進出した際にも衝突を回避できるように安全な距離を確保すること。
- ・水上オートバイの操縦者は、変針する際、周囲の状況を見て他船と接近しないことを確認してから変針すること。
- ・水上オートバイの操縦者は、他船を追い越す場合、他船の操縦に影響を及ぼさないよう、安全な距離を確保すること。

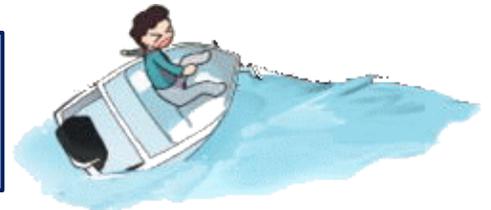
事例⑤ ミニボートが航行中に転覆

本船は、操縦者が1人で乗り、釣りをしながら漂泊中、風が強まって波が高くなり、横波を受けるようになってきたので帰航を始めたが、船首方から波を受けて船首部が持ち上がり、椅子に腰を掛けて船外機を操作していた操縦者が船尾方に倒れ、船体が船尾側に傾斜して一気に転覆した。

操縦者は、天候が悪化する状況下、釣りを続けた。

本船は、帰航中、船首方から波を受けて船首部が持ち上がり、操縦者が船尾方に倒れ、船体が船尾側に傾斜して一気に転覆した。

- ・ミニボートは、波や風の影響を受けやすいので、天候の変化に十分注意し、天候の悪化が予想される場合は、余裕を持って早めに帰航すること。
