かき養殖施設衝突事故の状況

事前の調査と慎重な見張りで事故防止！

当所では、平成20年8月1日から平成22年9月30日までの間に、広島湾において発生したかき養殖施設への衝突・損傷事故を対象として、「かき養殖施設衝突事故の状況」をまとめました。

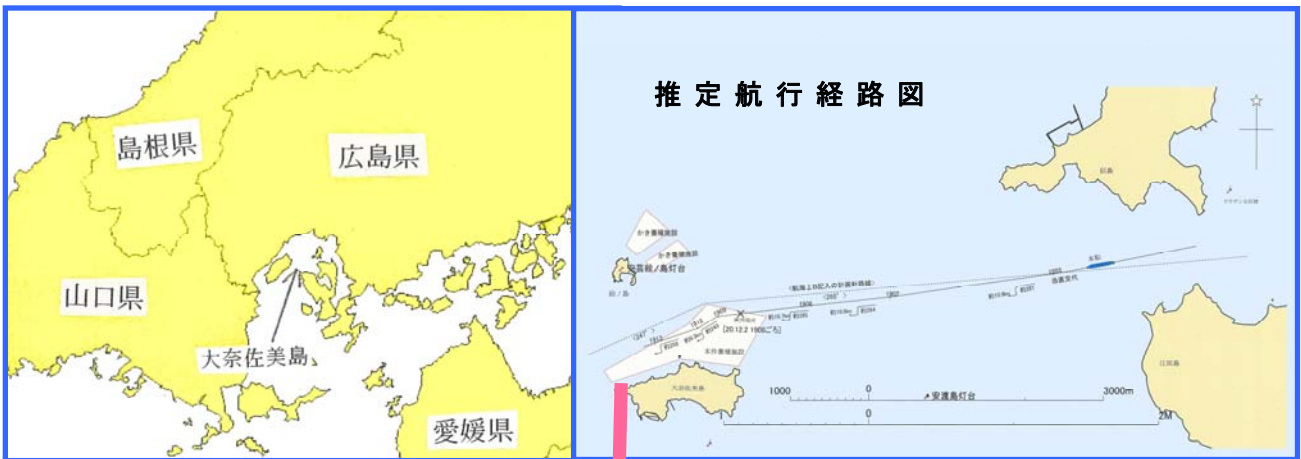
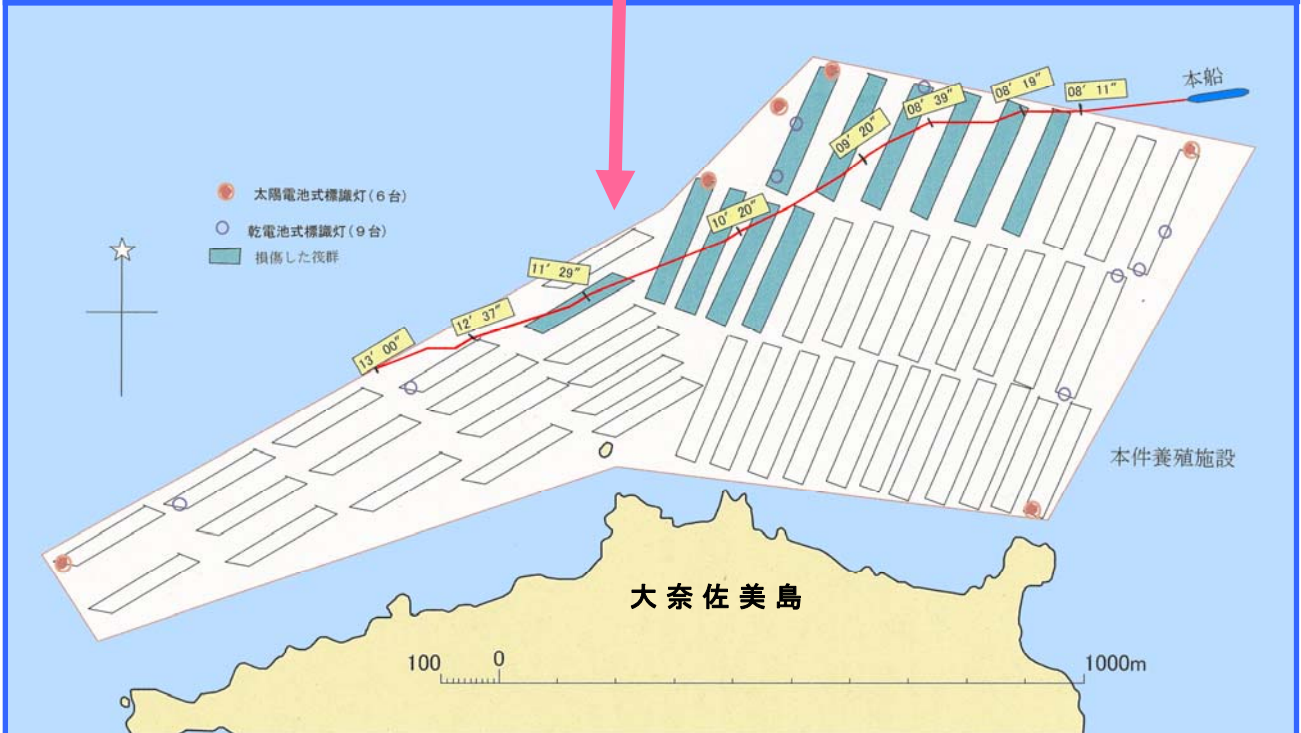
被害総額 約1億4千万円

かき筏55台、豆筏22台が損傷等、豆筏に設置された標識灯3基が水没。

本事故は、夜間、本船が絵ノ島と大奈佐美島の間を南西方向に通航する際、航海士がレーダーやGPSプロッターを活用して船位を確認しなかったため、計画針路線の左側にいてかき養殖施設に向けて航行していることに気付かずに航行を続け、かき養殖施設に衝突したことにより発生したものと考えられる。

1. 思い込みだけで航海せず、事前に水路調査を行う。
2. 航行中は、レーダーやGPSプロッターを活用して船位を確認する。

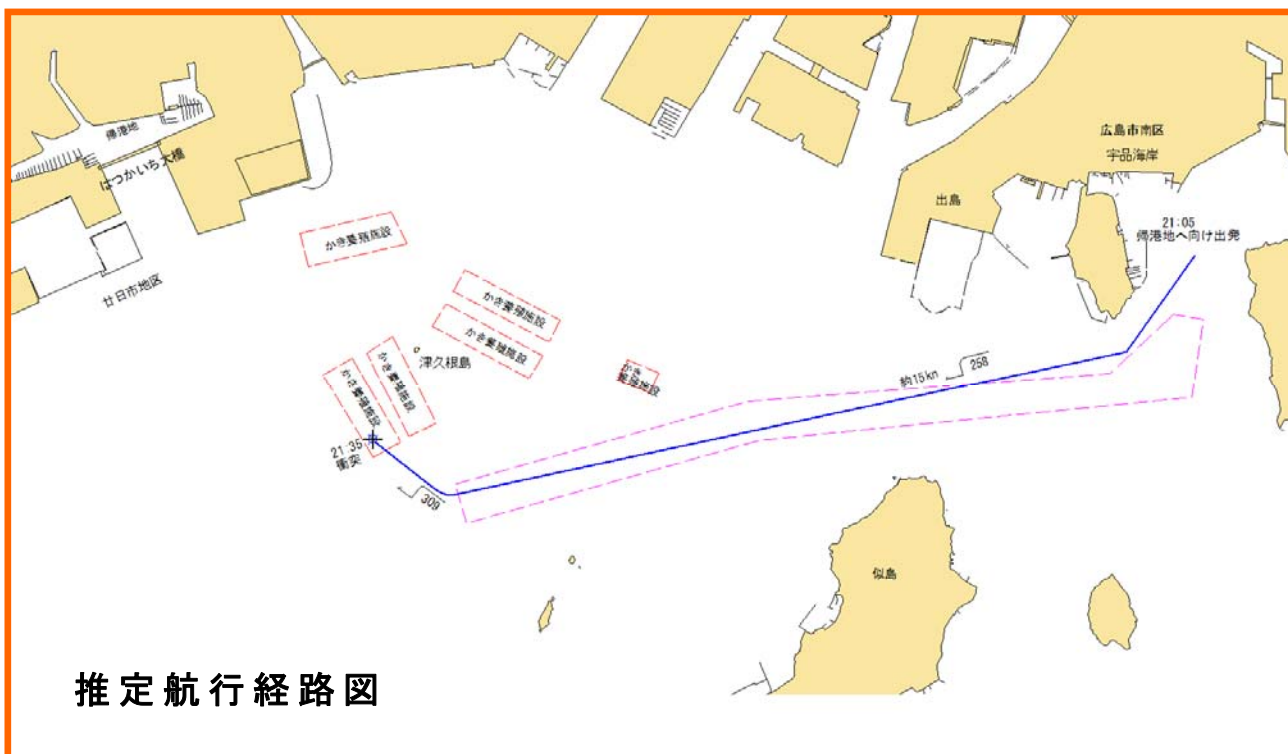
かき養殖施設に向首していることに気付かないまま航行した。

原因：本事故は、夜間、かき養殖施設付近を航行中、レーダーによる適切な見張りを行わなかったため、かき養殖施設に衝突したことにより発生したものと考えられる。

- ・かき養殖施設の設置状況について事前に情報を入手し、航行経路や目標物を設定する。
- ・GPSの過去の航跡を利用したり、出航前に障害物や目標を入力して航海の参考とする。
- ・レーダーの調整を行い、養殖施設等の障害物の画面への映り具合を普段から把握し、目視とあわせた見張りを実施する。

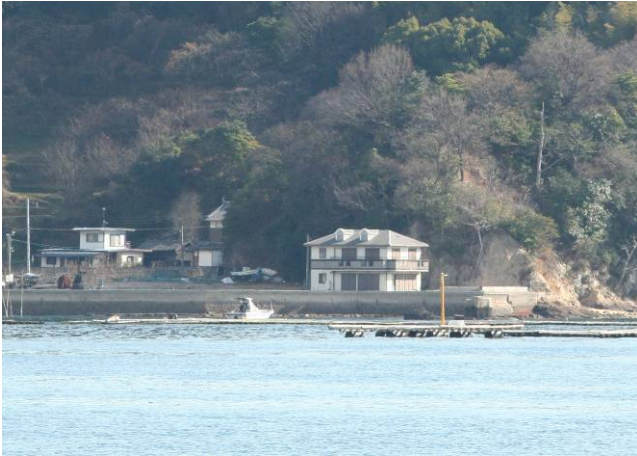
日中の灯浮標の見え方

かき養殖施設には、夜間、かき筏があることを示すため、区画の端に灯浮標が設置されています。この灯浮標は、4秒または3秒毎に黄色等の閃光を発光していますが、簡易な設備のため、陸上の明かりに紛れると、視認しにくくなります。そのため、目視による慎重な見張りは勿論ですが、その他にレーダー・GPSプロッタ等の航海計器を活用することで、安全なコースを航行することができます。

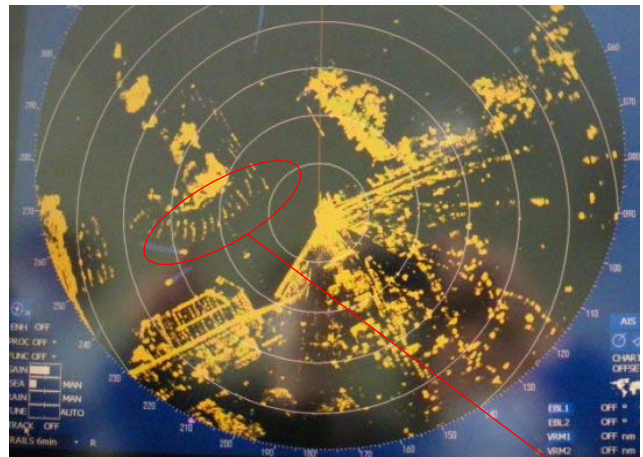
レーダーに映ったかき養殖施設の状況

表示された
かき養殖施設

航海計器の活用は、出航前にレーダーの感度を調整したり、GPSプロッターに養殖施設等の位置を入力し、過去に記録した航跡に沿って航行するのも良いでしょう。ただ、潮汐によって養殖施設が海上を移動することを知っておき、日中に余裕を持ったコースを選定することも大切です。
