備讃瀬戸海域における衝突事故の状況

平成24年10月

運輸安全委員会事務局 広島事務所

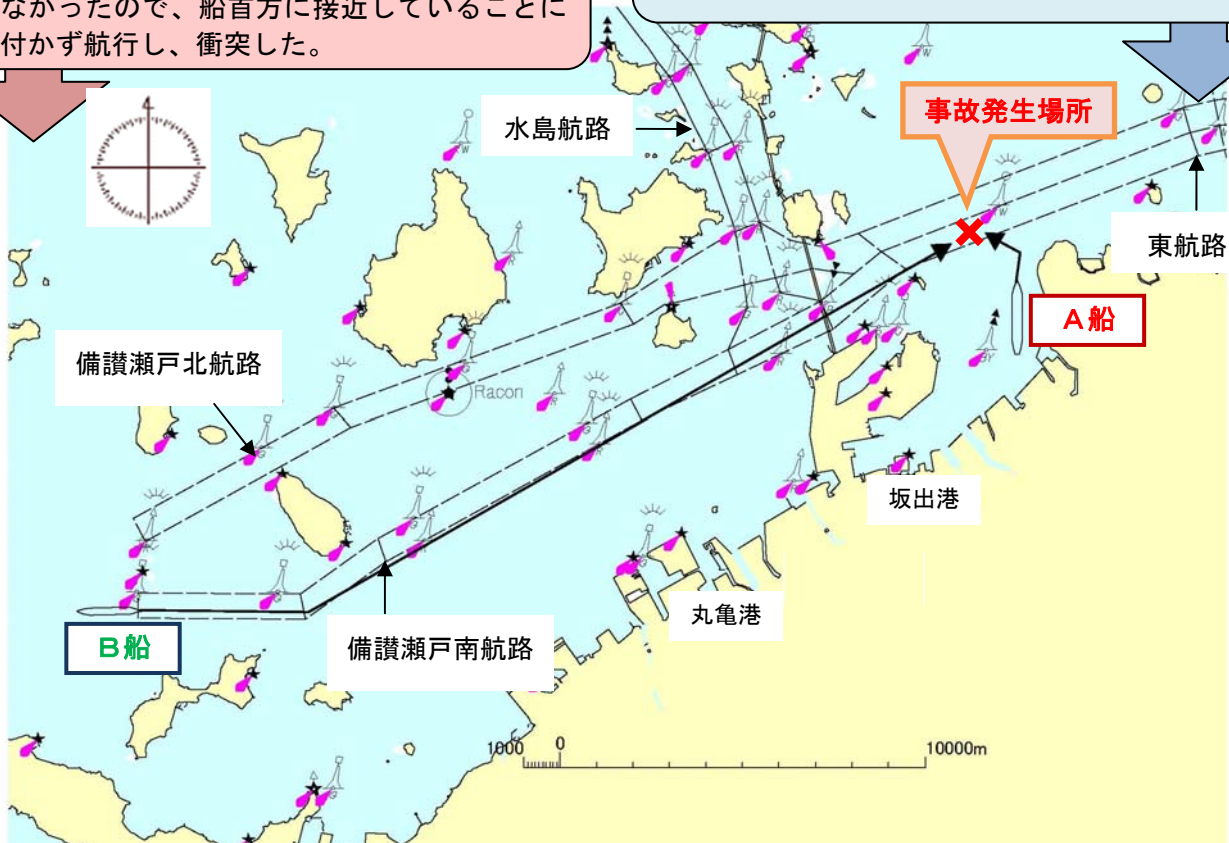
A船は、丸亀港に向けて東航路に入る予定で坂出港沖の検疫錨地を北進した。

船長Aは、双眼鏡でB船のマスト灯2個と右舷灯を確認し、機関をスローとして航行したが、レーダーによるB船との距離及び方位の確認は行わなかった。

船長Aは、B船を先に通過させてB船の船尾方を通過しようとしていたが、レーダー等でB船のコンパス方位の変化や接近状況の確認をしていなかったため、船首方に接近していることに気付かず航行し、衝突した。

B船は、備讃瀬戸南航路を通過し、東航路を東進した。

航海士Bは、A船のマスト灯2個及び左舷灯を認め、レーダーで測定したところ、A船がかなり陸側を航行していたことから、A船は東航路に入り東進するものと思った。

航海士Bは、変針点を確認するため、船尾方を向いてGPSプロッターの操作を始め、見張りを行わないまま航行し、衝突した。

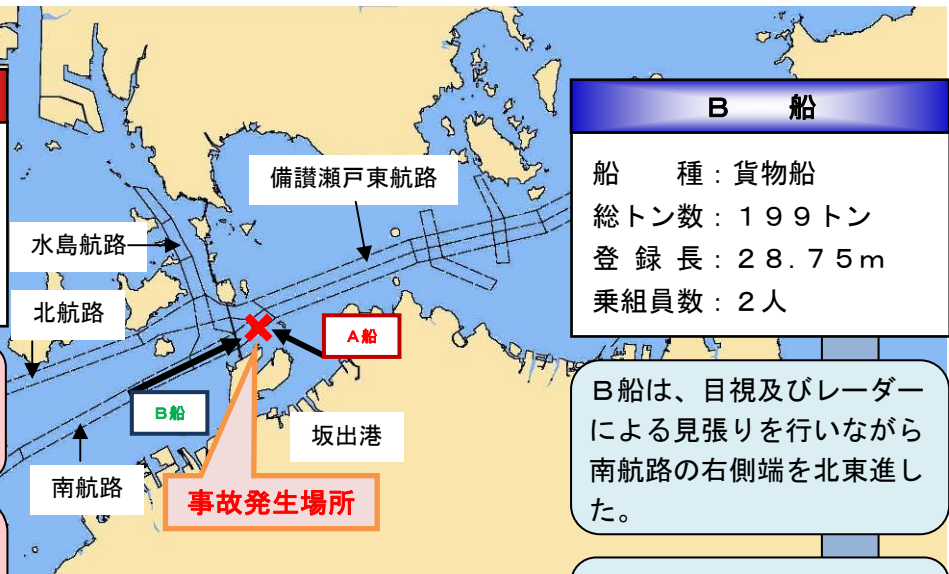
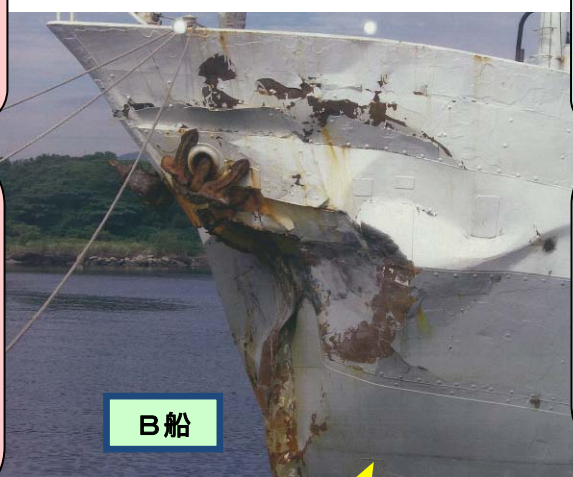
A船は、南航路を横断して北航路に入る予定で坂出港北方沖を北西進した。

A船は、レーダー及びGPSプロッターを見ながら針路約343°及び速力約10.0ノットで手動操舵により航行した。

A船は、目視及びレーダーにより右舷船首方の北航路を西進する1隻と南航路を東進する1隻のこれら2隻の船舶の動静に注意を払っていたものの、南航路を東進する船舶は1隻だと思い込み、航行中のB船に気付かず航行した。

B船は、目視及びレーダーによる見張りをしながら南航路の右側端を北東進した。

B船は、針路約060°とし、速力約9.0ノットで自動操舵により航行した。

B船は、レーダーで南航路及び備讃瀬戸東航路を航行する船舶の映像を確認し、接近するおそれがある船舶がいなかったことから気が緩み、右舷側の見張りを行っていなかった。

衝突
