短時間で沈没！

運輸安全委員会事務局広島事務所
令和元年 10 月

船内外機船の沈没事故が続発

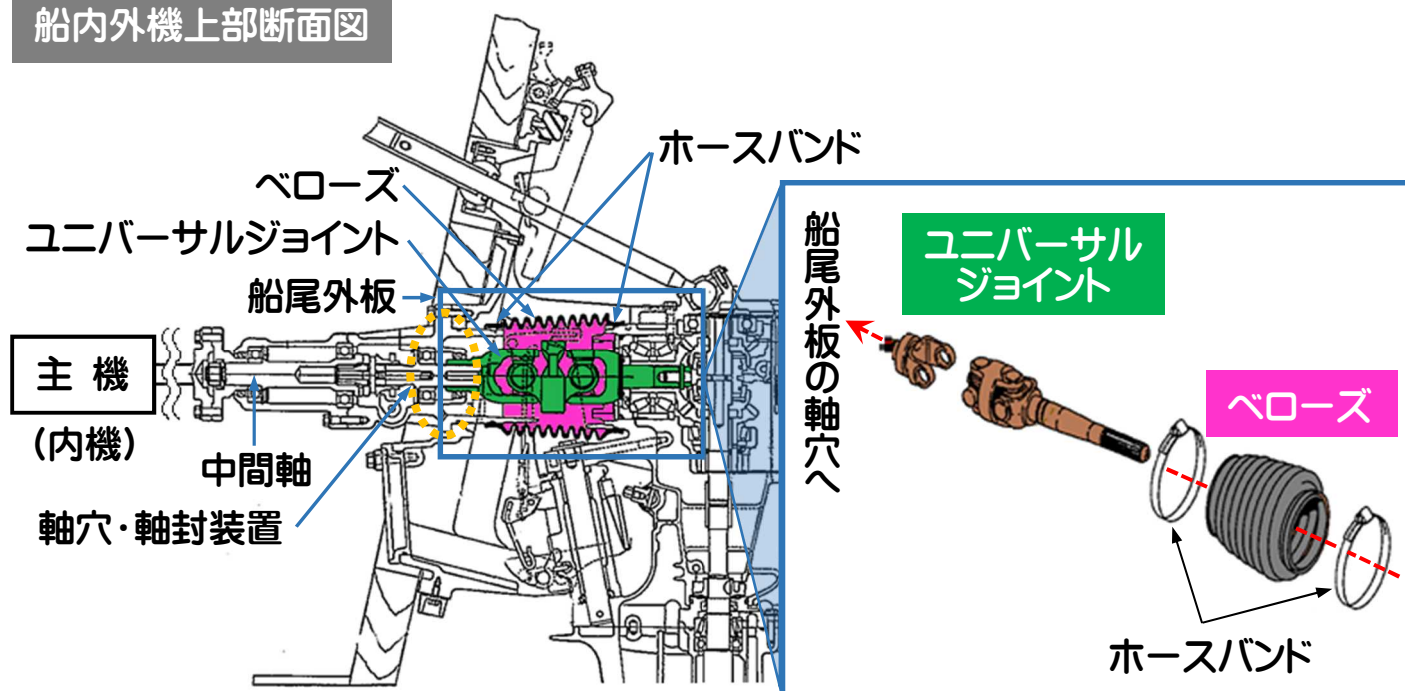
船内外機上部断面図

船内外機では、機関室内にある主機（内機）の動力は、船尾外板にあけられた軸穴を通る中間軸と鉄製のユニバーサルジョイントを介してドライブユニットに伝達されます。

また、ユニバーサルジョイントは、海水による腐食を防ぐため、ベローズと呼ばれるゴム製の蛇腹管で覆われています。

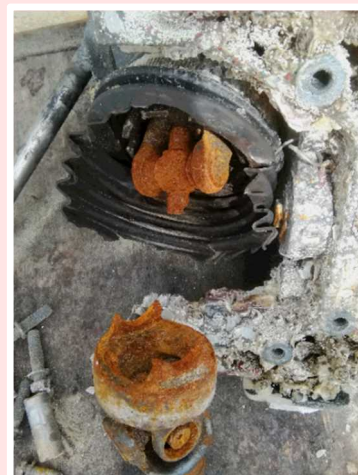
後日、引き揚げられた本船の状況から、ユニバーサルジョイントは腐食により破断したことが分かりました。

腐食・破断した
ユニバーサルジョイント

ユニバーサルジョイントはベローズ内に入った海水により腐食したと思われます。その理由としては、
①紫外線や海水等によりベローズ自体が劣化。
②ベローズ両端を巻き締めるホースバンドの緩み。
③ホースバンドを巻き締めていた箇所の腐食により生じたベローズと船体の間の隙間。
などが考えられます。

船内外機のドライブユニットは、ベローズ、ホースバンド、ユニバーサルジョイント等、メーカーが定めた定期点検を必ず実施し、損傷やベローズ内部への浸水を認めた時には速やかに交換しましょう。
